OPPDRAGSNAVN: 1006530 Johanneskirken, Bergen

EMNE: Johanneskirken Forprosjekt - tilstandsvurdering med forslag til tiltak

DOKUMENTKODE: 1006530-MoT-001-20230511

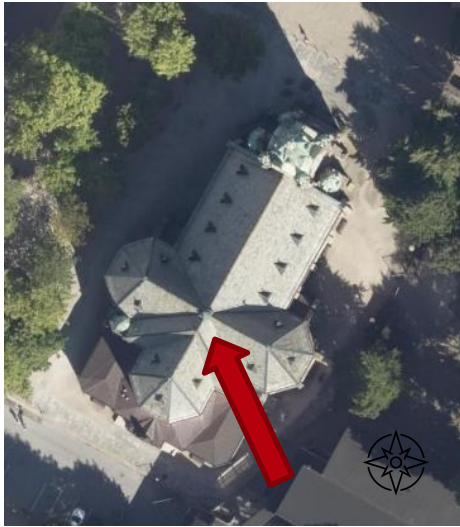
Bilde 2, Oversiktsbilde av Johanneskirken orientert i forhold til himmelretning. Rød pil viser dominerende vindretning. Hjørnet på tårn mot sør-øst viser størst skader, se pil. (1881.no, 2023)

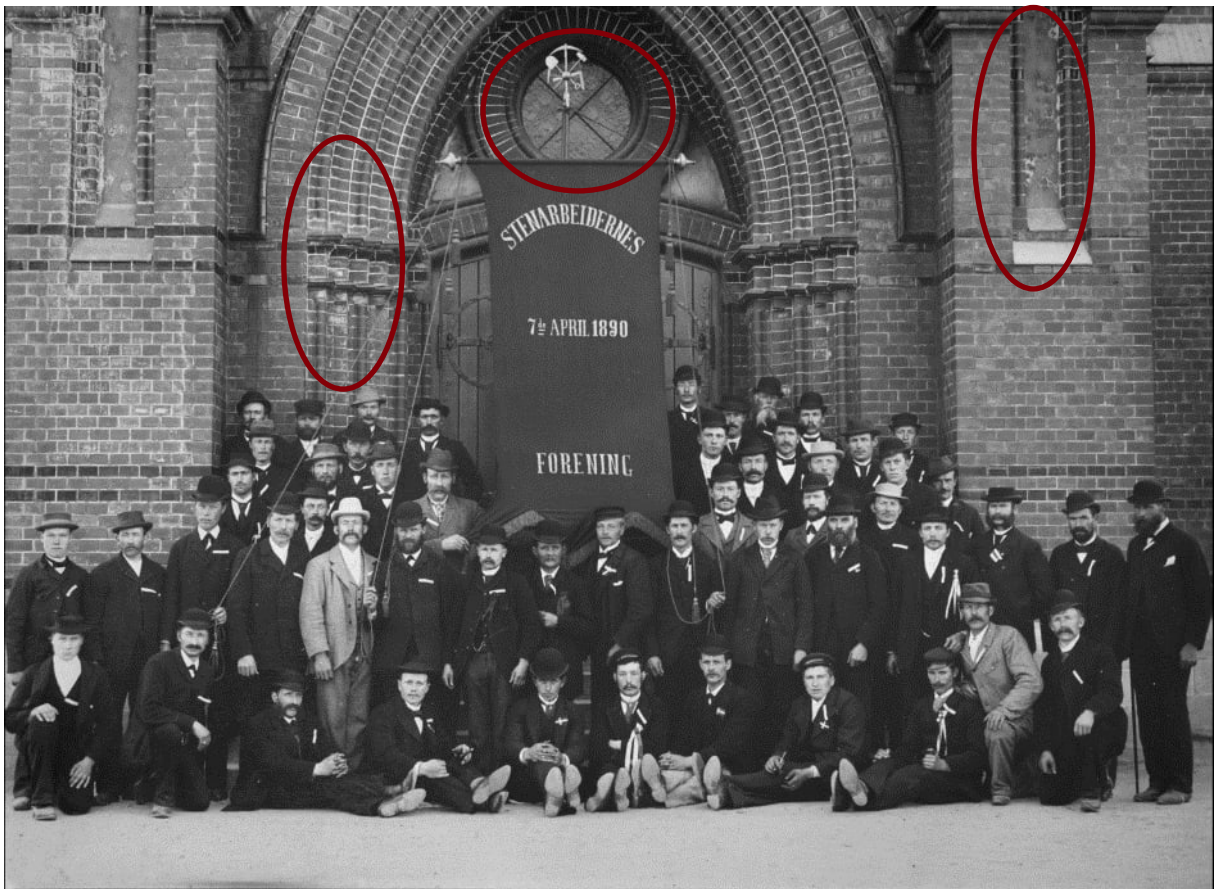
Bilde 15, Antatt fra senhøst 1893 eller vinter 1894 etter ferdigstilling av murverk og før innsetting av blyglassvinduene. Legg merke til saltutfelling og skader i pussfelt og tilløp til saltutfelling i murverket (røde markeringer). Vinduet over porten er ikke installert og det er grunn til å tro at dette bildet er tatt våren 1894, før innvielse.

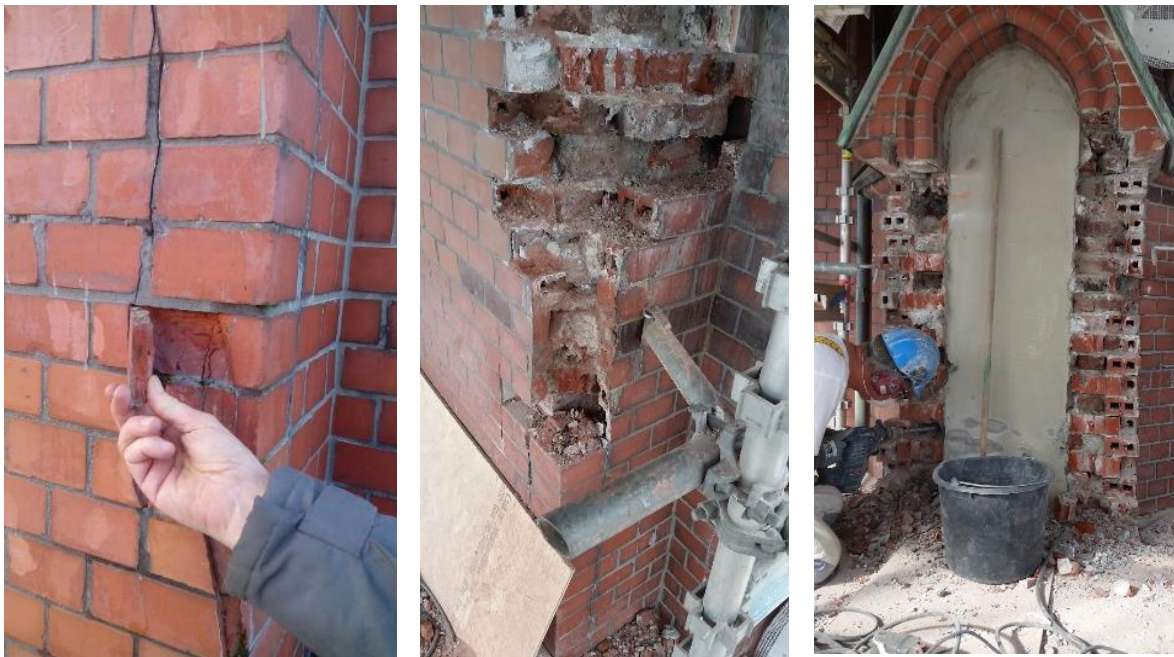
Bilde 17, Bilder fra rehabiliteringen i 2015. Tegl sprenges, og større partier plukkes ned.

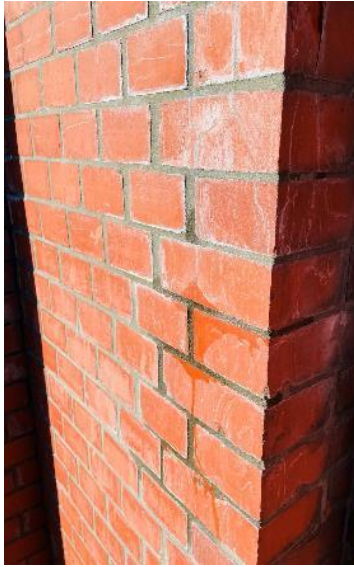
Bilde 19, Fukt som strømmet ut i solsteken i februar i fugene

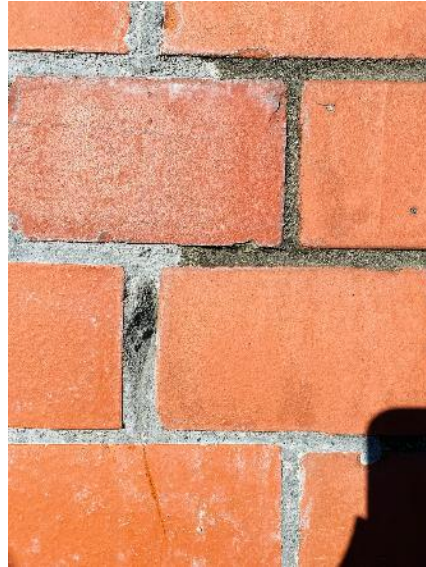
Bilde 20, fuktige fuger (det har ikke regnet). Antatt smeltevann fra is inne i murverket

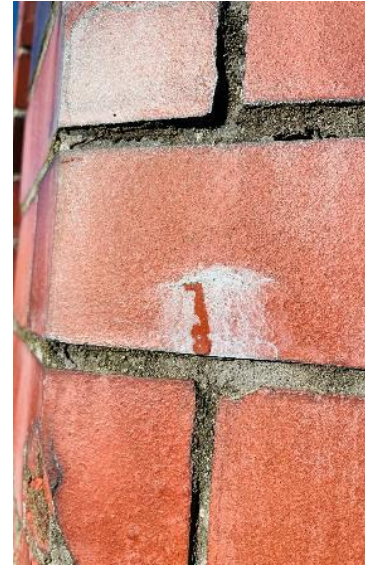
Bilde 21, Kalkutfellinger via et riss i fasadeteglen. Det renner vann gjennom teglen og ikke i fugen.

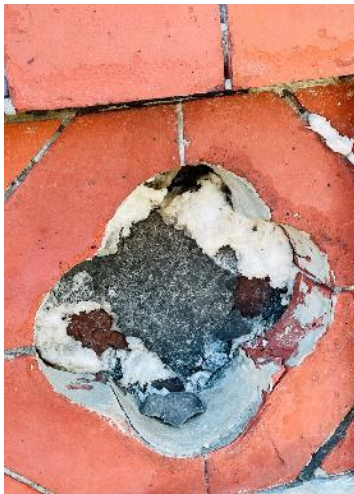
Bilde 22, Saltutfellinger i pussede fordypninger

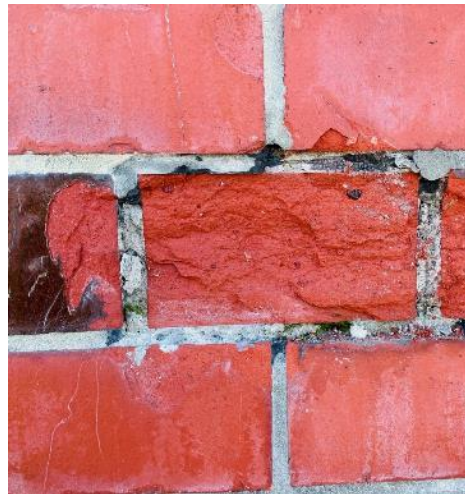
Bilde 23, Frostskadet glasert tegl

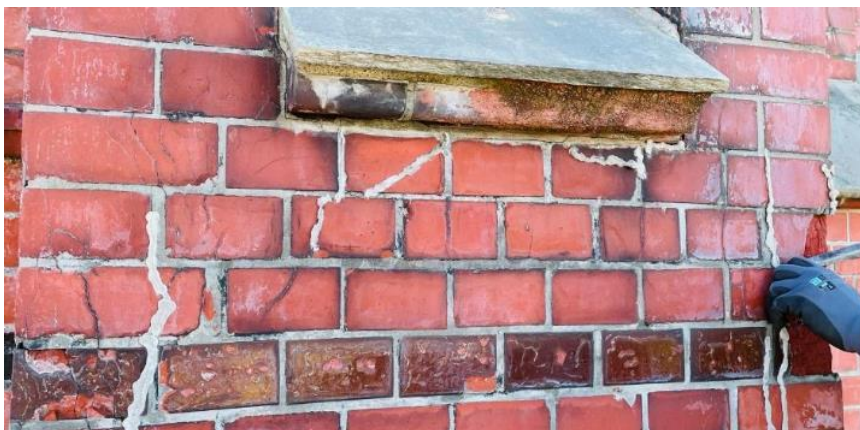
Bilde 25, Typisk skadebilde på tårn mot sørøst. Den hardbrente teglen har originale mikrosprekker. Vann trenger inn og fryser i stykker teglet. Sprekker har blitt forsøkt tettet med akrylmasse. All skadet tegl må skiftes og det er antatt store skader i dybden

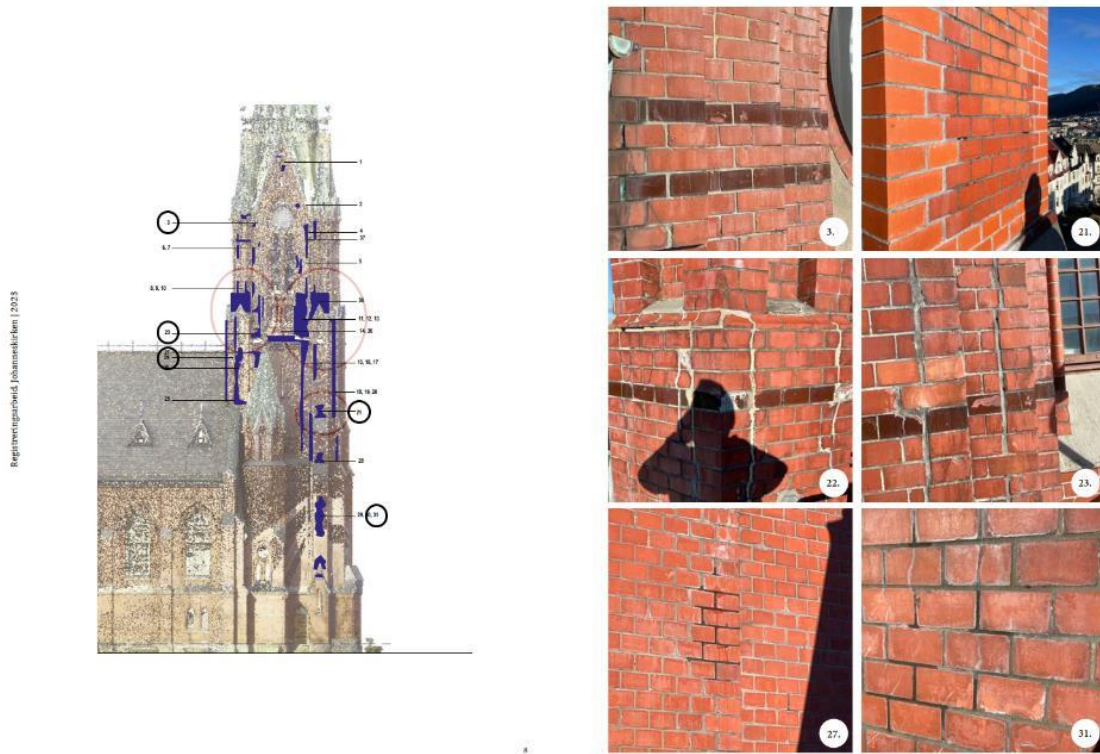
Figur 17, Fra vedlegg 1, Detaljert studie fra tilstandsvurderingen. Bilder og nummerering på tegning samt noe utfyllende tekst. Illustrasjonen vil være et godt verktøy for framtidig tilstandsvurdering samt detaljprosjektering. Se vedlegg Tilstandsregistreringen for detaljer.

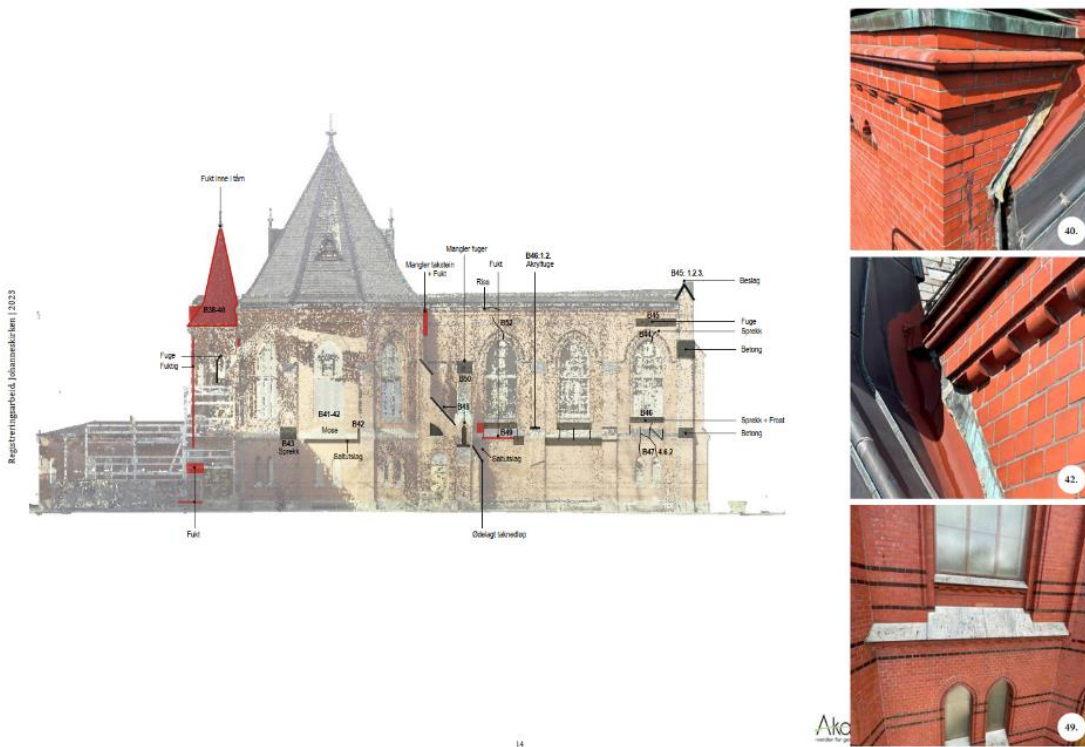
Figur 18, tilsvarende som over fasade øst. Fargekoder viser ulike typer skader. Se vedlegg Tilstandsregistreringen for detaljer.

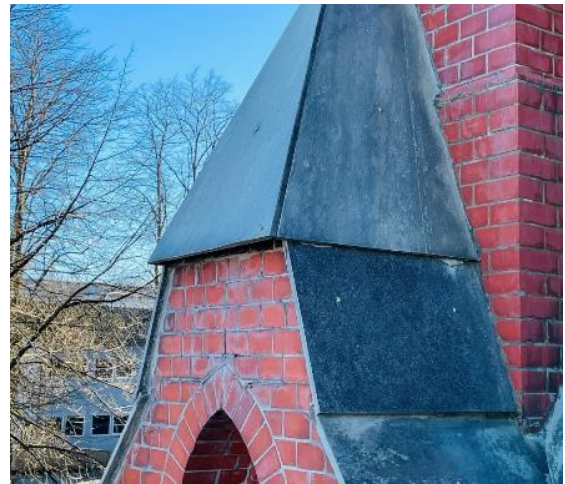
Bilde 26, Manglende fuktsikring i skjøter. Dette taket er lagt på ny i 1990 og er lagt i betong/skiferlim og plagget. Pluggene er ikke fukttettet.

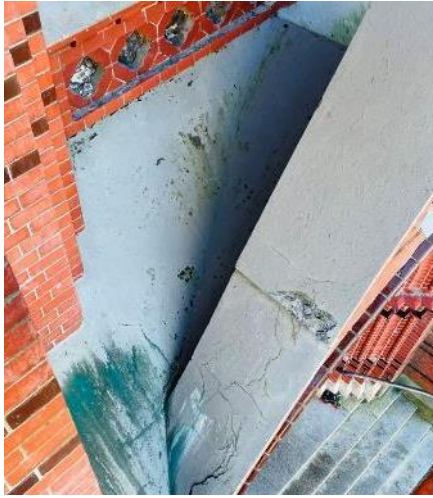
Bilde 27, Støpt betong over våpenhus

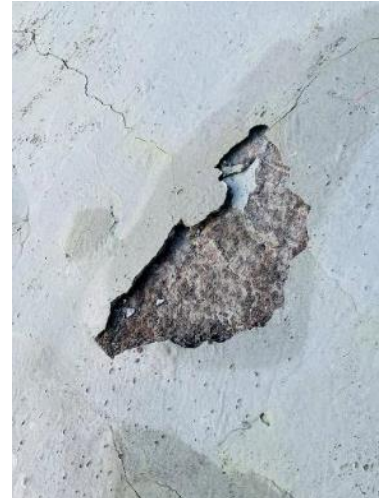
Bilde 29, malingen har sprekker og holder på fukt framfor å beskytte den porøse betongen under.

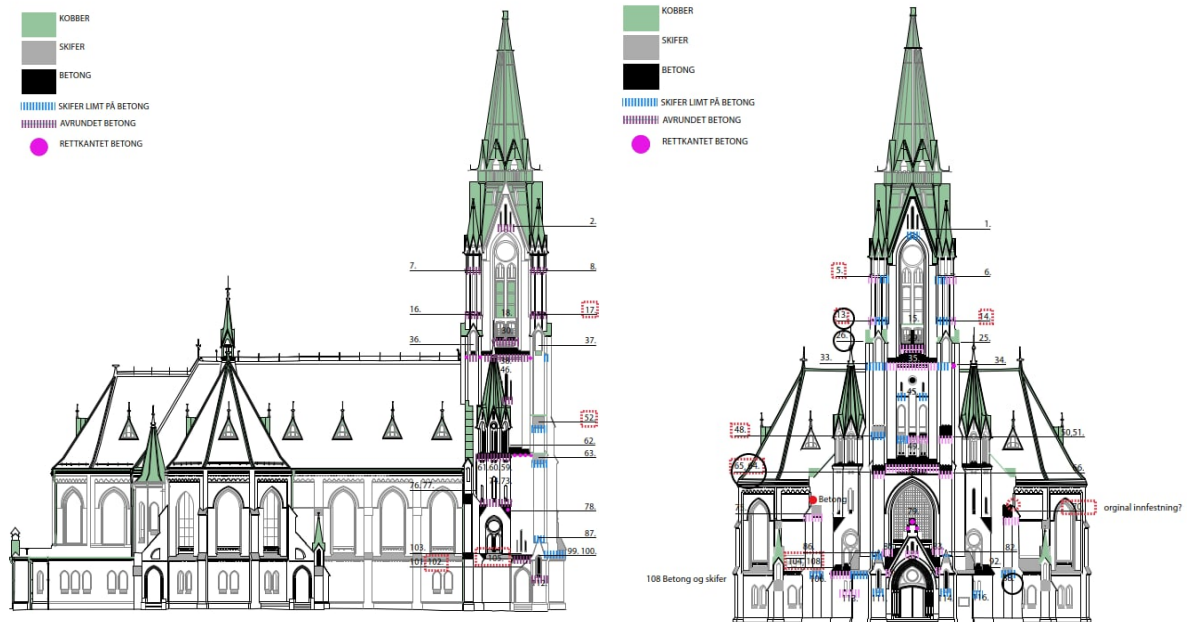
Figur 19, Fasade sør-øst og nord-øst. Det er ikke system i de avdekingene som er erstattet med betong. De er plassert på tårn. Avdekinger på skip er fortrinnsvis i skifer. Komplette oversikt ligger i vedlegg Tilstandsregistreringen, 2023, ss. 46-60

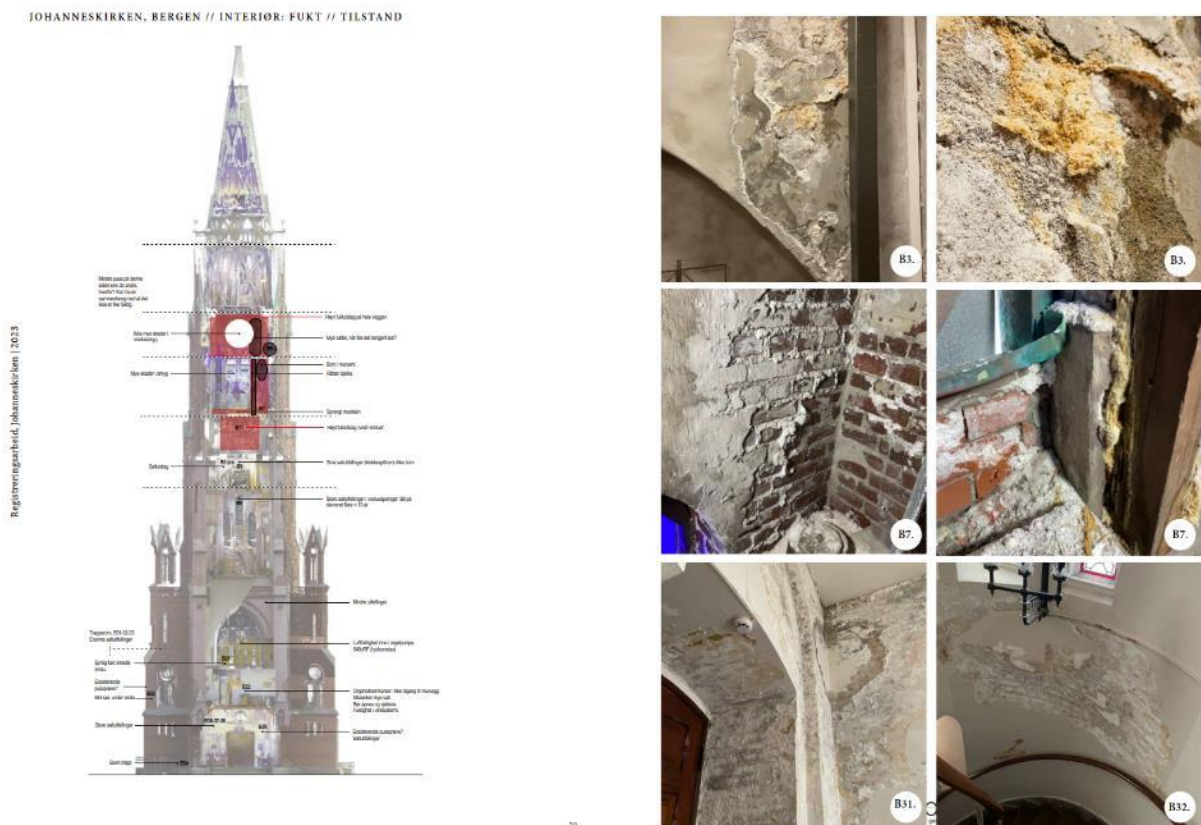
Figur 20, Interiør tårn- øst (nordøst)- Se vedlegg Tilstandsregistreringen, 2023, side 22

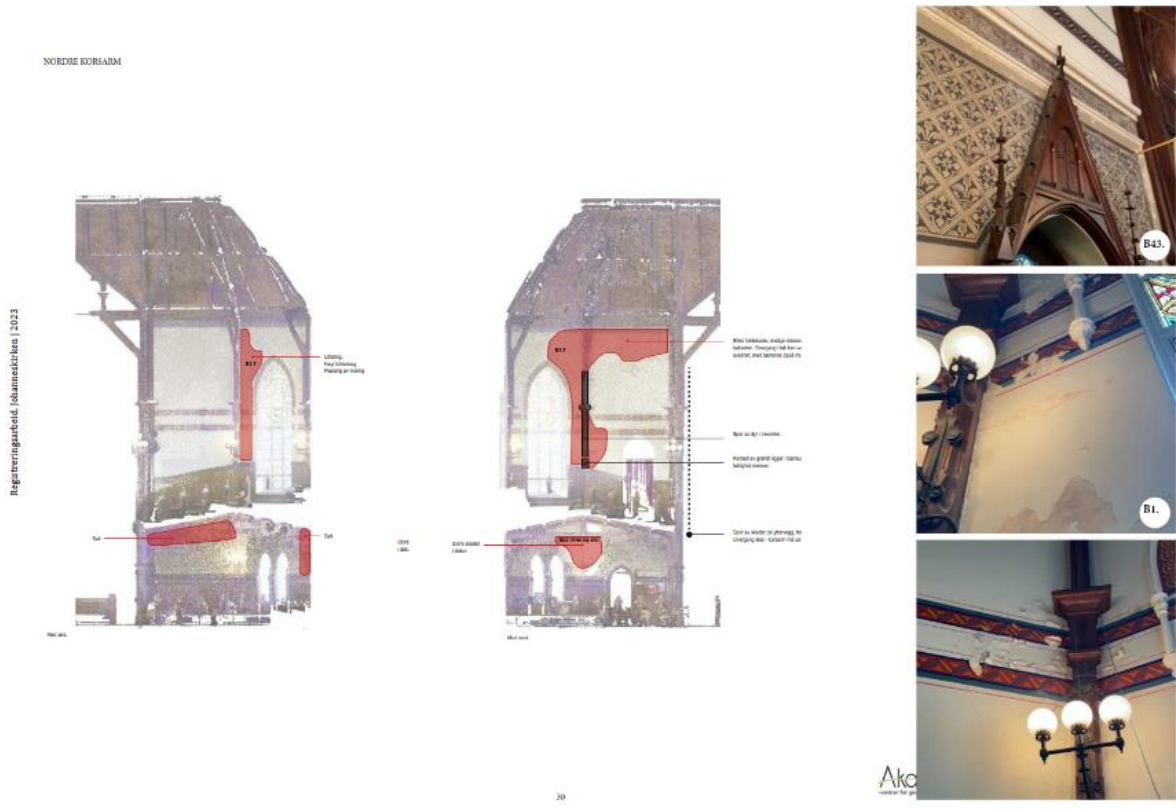
Figur 21, Fukt Interiør, fra søndre korsarm. Saltutfellinginger med påfølgende malingsavflissing. Skadene opptrer ofte i hjørner. Under galleri er det i forbindelse med (nedenfor) utvendig horisontal avdekning. Se Tilstandsregistreringen, 2023, side 32

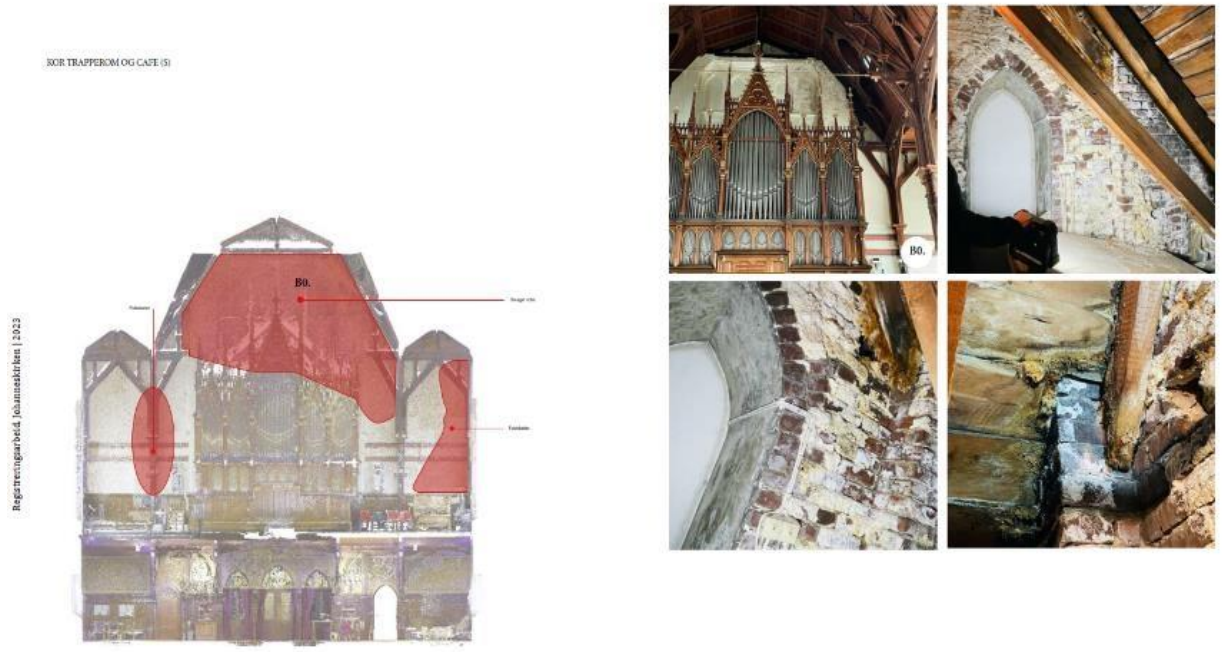
Figur 22, Fukt interiør. saltutfellinginger over orgel i skip og i loftskonstruksjon. Råteskader på takbjelker hvor tre møter mur. Se Tilstandsregistreringen, 2023, side 44

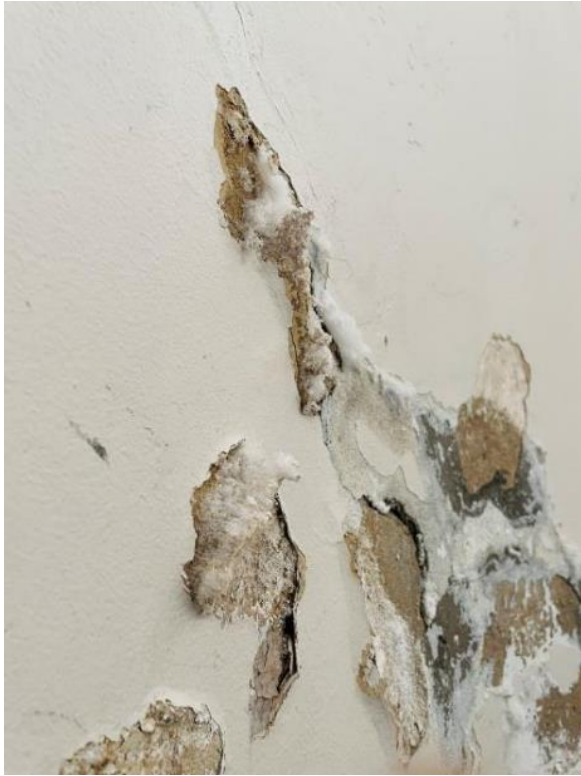
Figur 23, Salt ($\text{NaSO}_4 \times 10\text{H}_2\text{O}$) sprenger gjennom murverket, gjennom puss og slipper ikke gjennom tett maling.

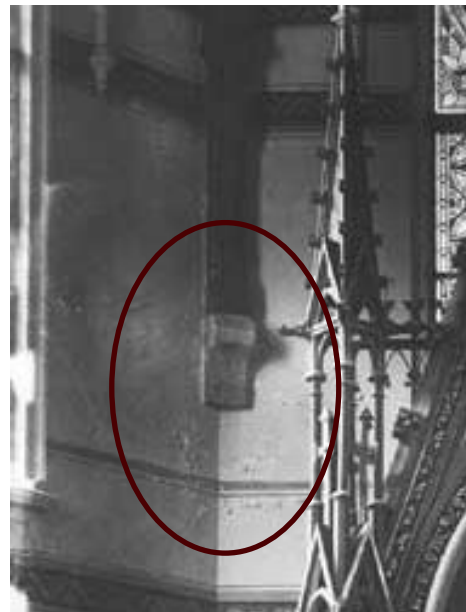
Figur 26, Utsnitt fra bilde fra samme område som Figur 25 (Bergen Byarkiv, 1932). Legg merke til skadene i rød markering

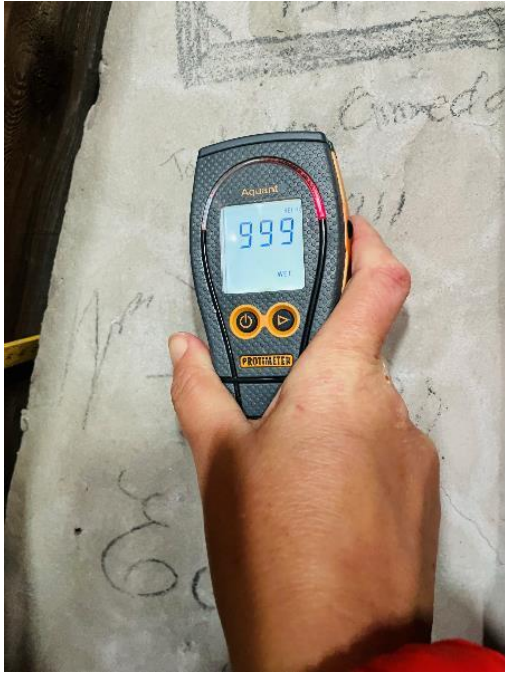
Figur 27, Fullt fuktutslag i pusset vegg inne i tårn. Pusset er antatt påført mellom 1894 og 1910.

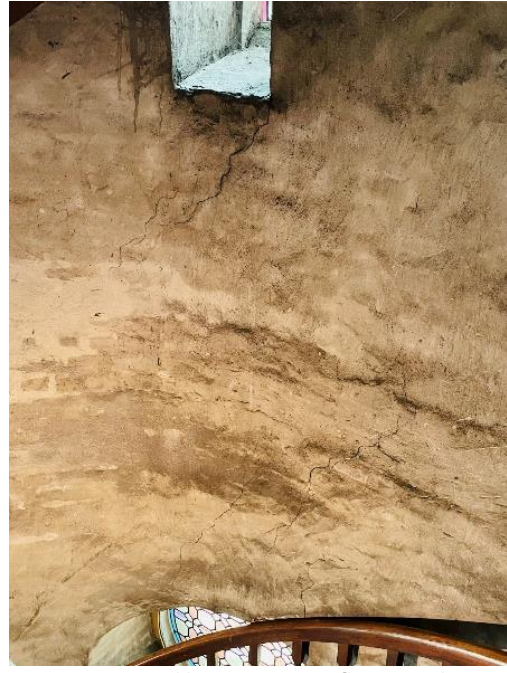
Figur 28, Original kostrappet overflate i nordvestre sidetårn til hovedtårnet. Pusset er sliten men det er ikke saltutfellingene.

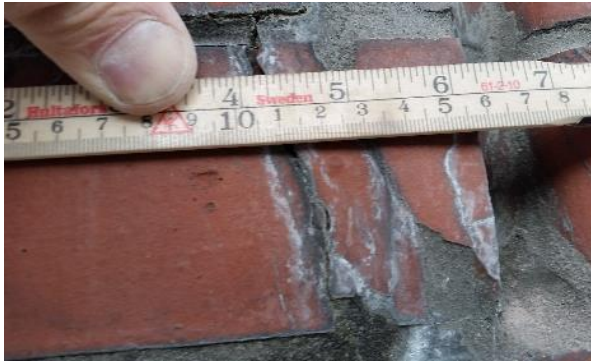
Bilde 30, Sprekk 5 cm fra ytterkant av tegl (Akasia, 2015)

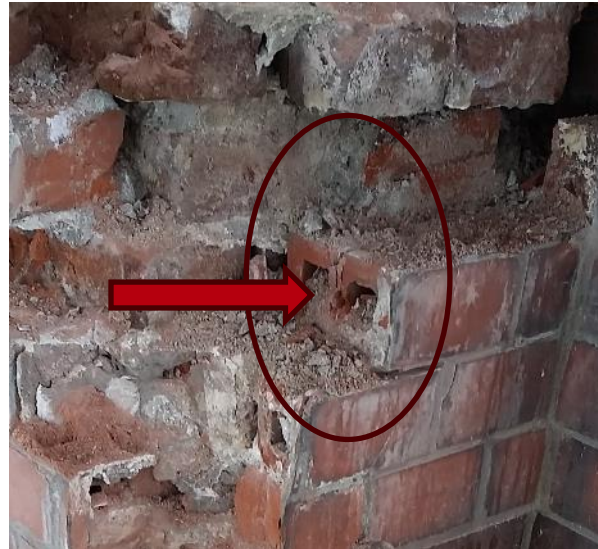
Bilde 31 (t.v.). Rød ring viser sprekk i tegl mellom hullene og ca. 6 cm inn i teglen.

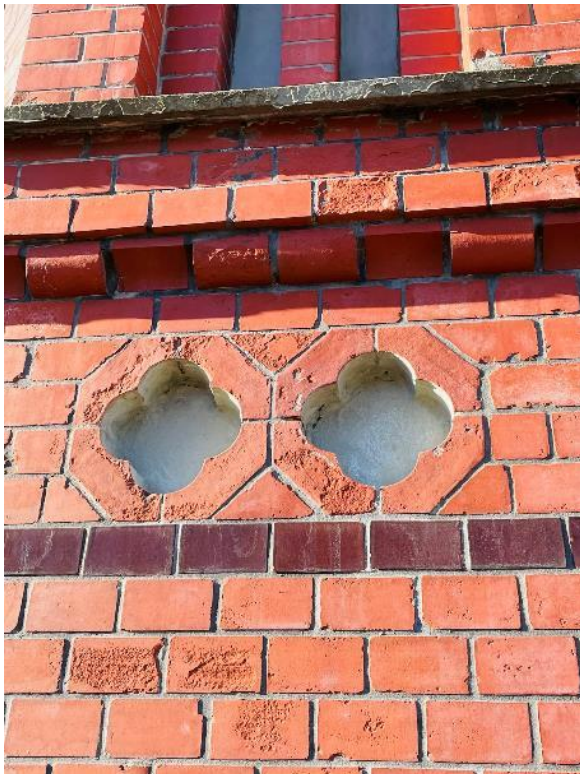
Bilde 32, Frostsprengt tegl

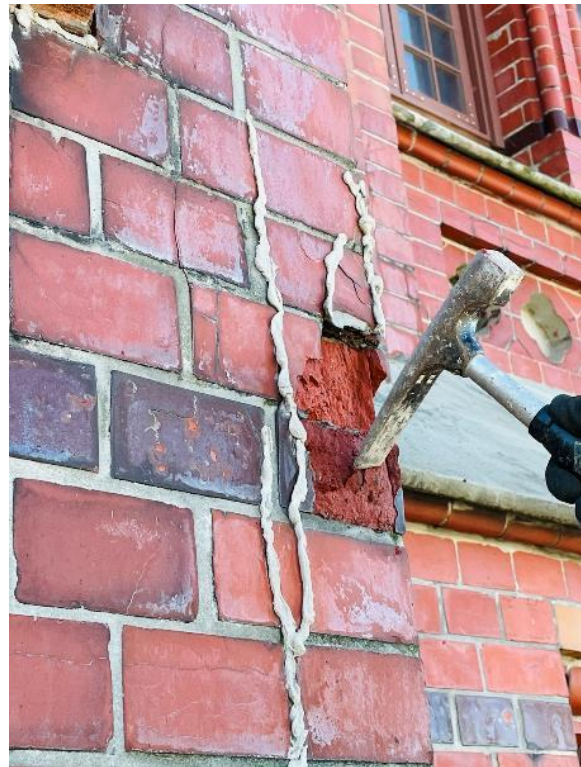
Bilde 33, Frostsprengt glasert tegl og sprekker

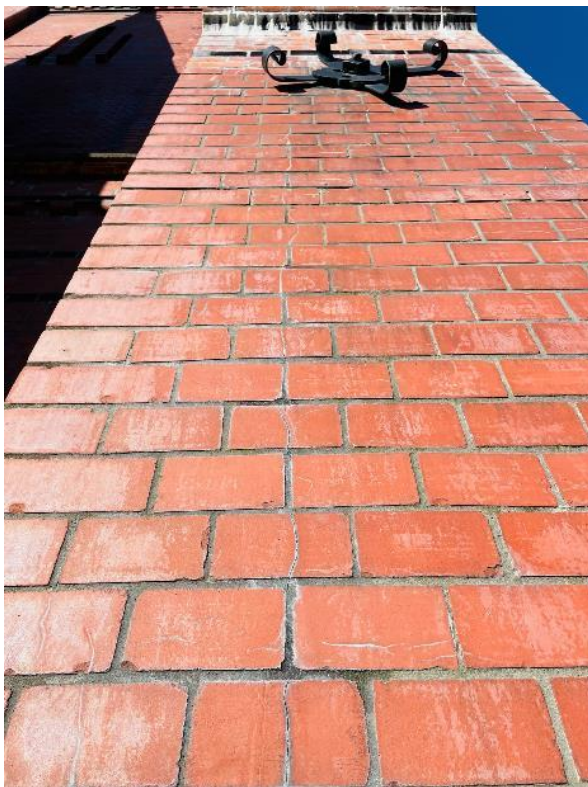
Bilde 34, Impregnert overflate. Kirken er helt eller delvis fuktsikret og impregnert 3 ganger. De to første gangene med et vokspreparat Ofaliin.B og Arbagit (1938 og 1954), og med ... til 100-års rehabiliteringen i 1994. Overflaten fremstår nå stedvis som melkehvit og trolig med begrenset effekt. Den siste omgangen med impregnering har trolig ikke trengt inn i tegl ettersom vokspreparatene ligger som en hinne utenpå. Det er kun funnet rester av Ofaliin.B i analysene fra Seir. Det utføres et eget prosjekt med avrensing. Legg merke til den vertikale sprekken som går annenhver gang mellom tegl og fuge. Sprekken følger trolig den ene «veggen» til hullet i teglen bak.

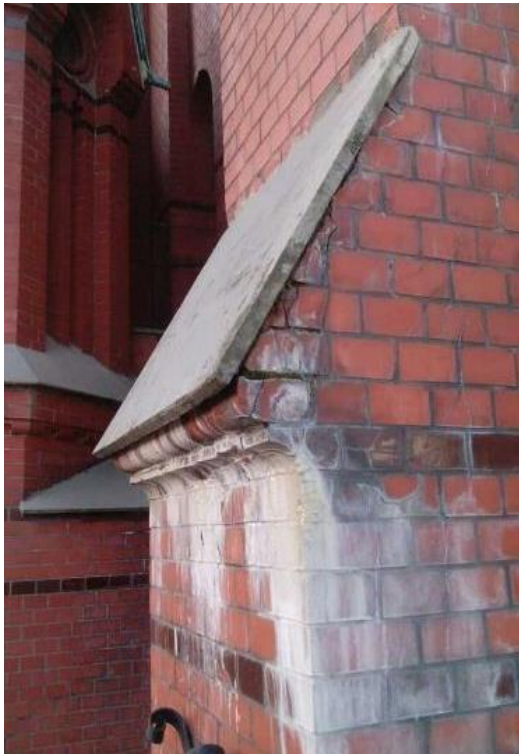
Bilde 35, Kalkutfellinger fra betongstøp (Akasia, 2015)

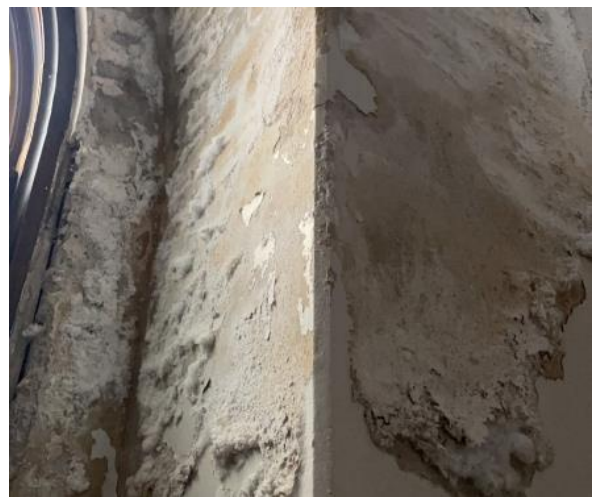
Figur 30, Saltutfellinger inne i trappetårn på sør-østre side av skipet. Saltene har felt ut på utsiden av den kapillærsugende og dampdiffusjonsåpne malingen. Slike salter kan i prinsippet kostes bort da de ikke har gjort stor skade på pussen. Disse feltene kan være egnet til hampkalk.

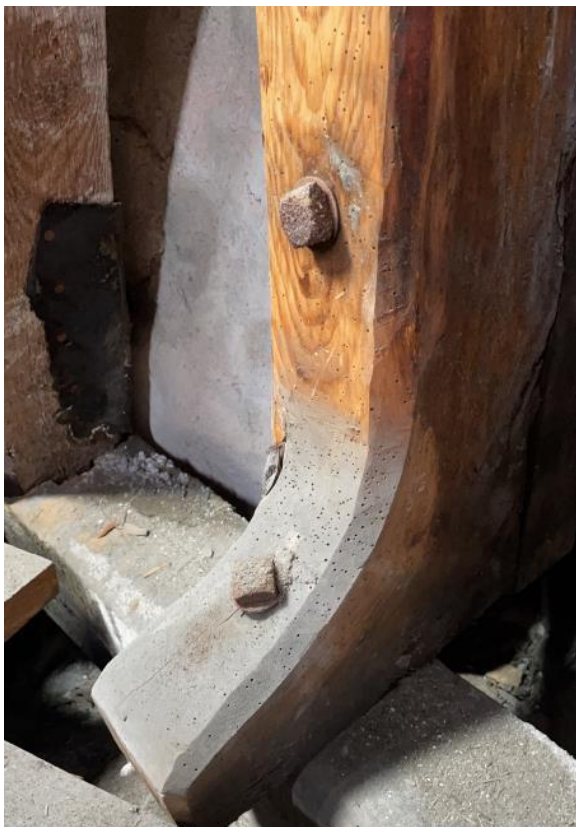
Bilde 37, Billeangrep (gammelt?)

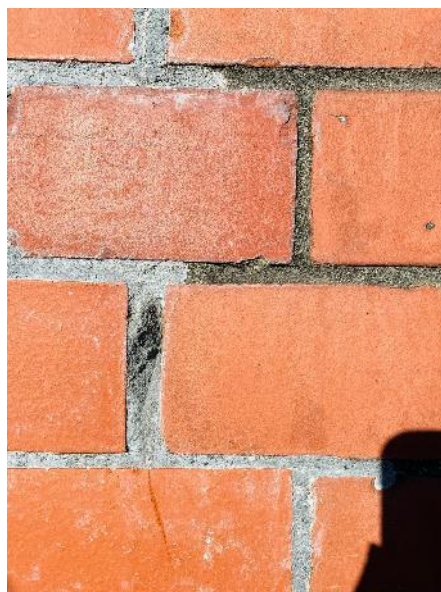
Bilde 39, Det lekker vann ut gjennom fuger (som forventet), men ikke overalt. Dette kan være impregnerte overflater eller at det ligger fuktsikring i et sjikt mellom flere spekkemørtler

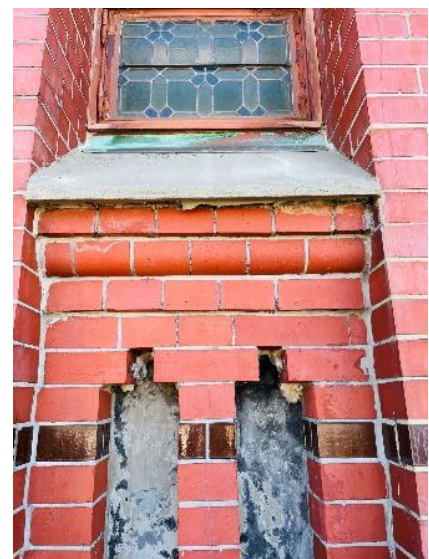
Bilde 44, Sementpuss fra fordybninger har minst 4 sjikt. Pusslag 1 (eldst) er pigmentert med sort pigment (jernoksid). Pussen er bindemiddelrik, finkornet og består av store mengder sement.

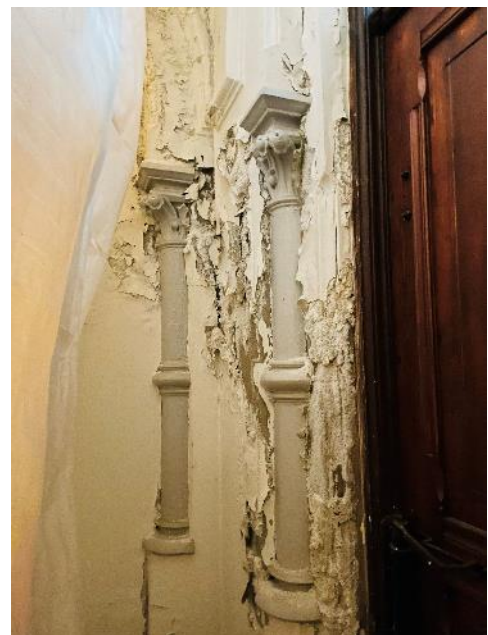
Bilde 45, Skader i våpenhus (retning sør-øst). Malingen henger i vaser pga. voksende saltkrystaller på pussens overflate. Pussen går helt i oppløsning.

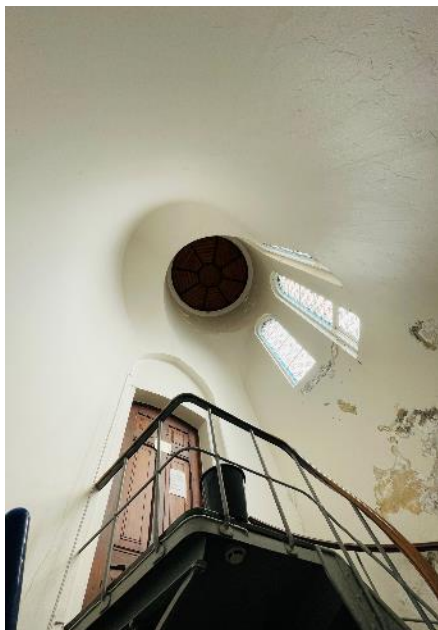
Bilde 46, Trappetårn opp til søndre galleri. Overflatene er pusset og malt og har store skader. Det er lekkasje fra taket som medfører innsig av vann inn langs vegg og ned på trapp.. De gule flatene er den gule fargen på kalk og oljemaling.

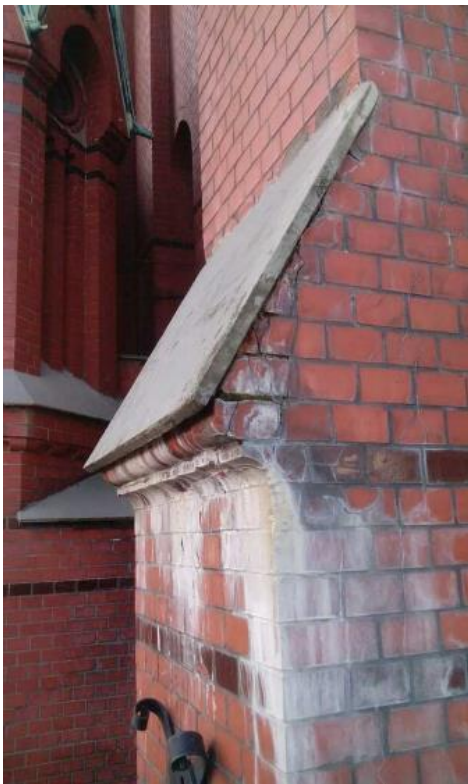
Bilde 50, Tilstand før utbedring i 2015

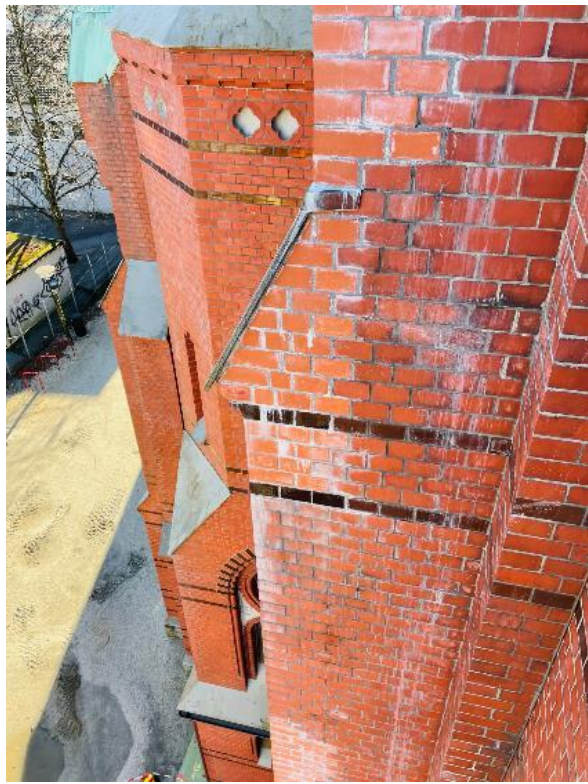
Bilde 51, Tilstand pr januar 2023

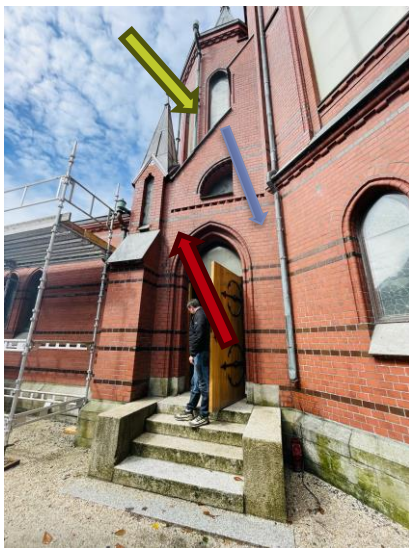
Bilde 52, skader forekommer i hjørner, under beslag, og i overgang tak/vegg. Bildet til høyre er tilsvarende sted som bildet til venstre (farge på pil indikerer tilsvarende sted)

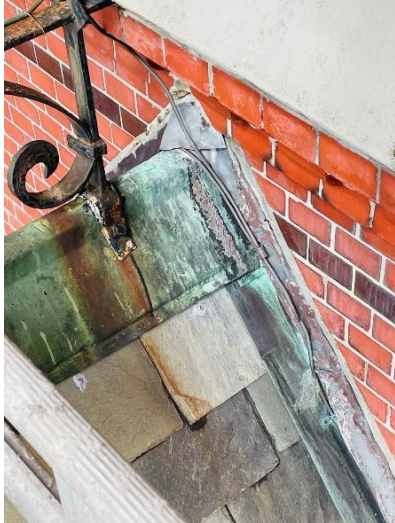
Bilde 53, overgang mellom tak og vegg

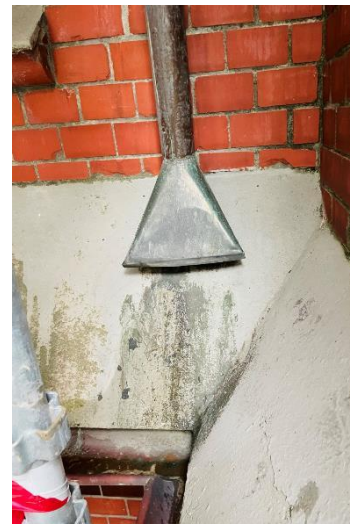
Bilde 58, Direkte fuktpåkjønning på utette betongavdekkninger gir fuktinntrengning.

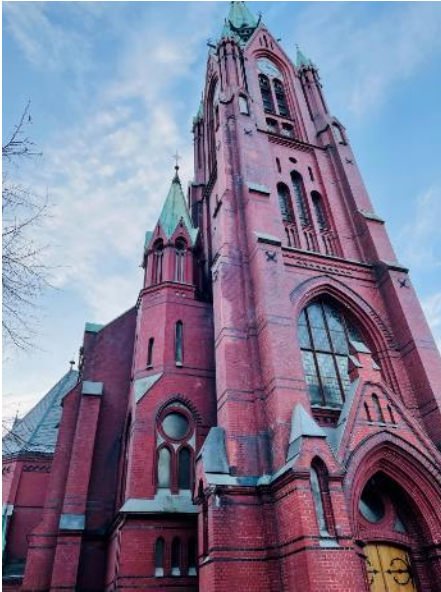
Bilde 59, Januar 2023. Skifer, betong og kobber i blanding.

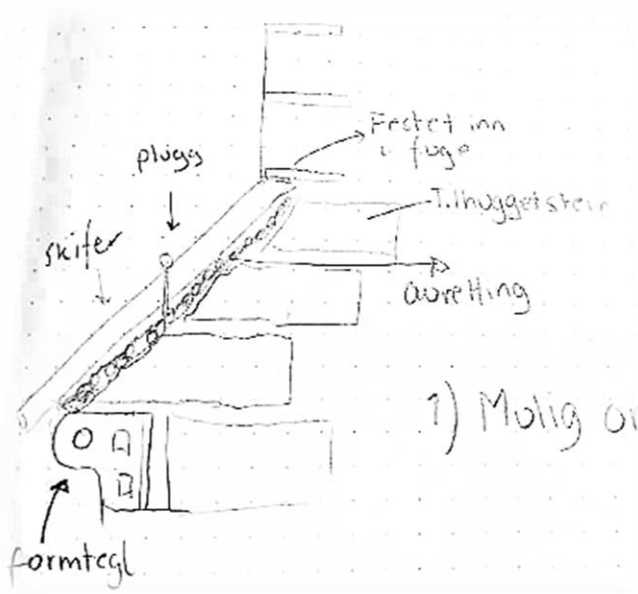
Figur 36, Antatt original løsning. Skifer innfestet inn i murverket, lagt på mørtelavretting og plugget. Tegl under avretting er tilhugget og dermed helt åpen og mottakelig for fukt.

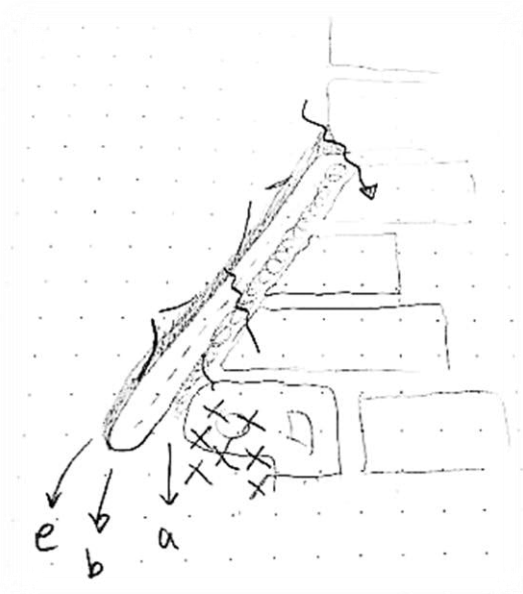
Figur 37, For å bøte på den utette betongen blir det antatt i 1990 påført en fleksibel membran. Denne membranen har hatt midlertidig effekt og deretter medført ytterligere skader. En slik membran har begrenset levetid. Når det blir sprekker i denne, vil fukt som ikke kommer ut bli fanget og bidra til nedbrytning av betongen og utfellingen av enda mere salt nedover i konstruksjonen

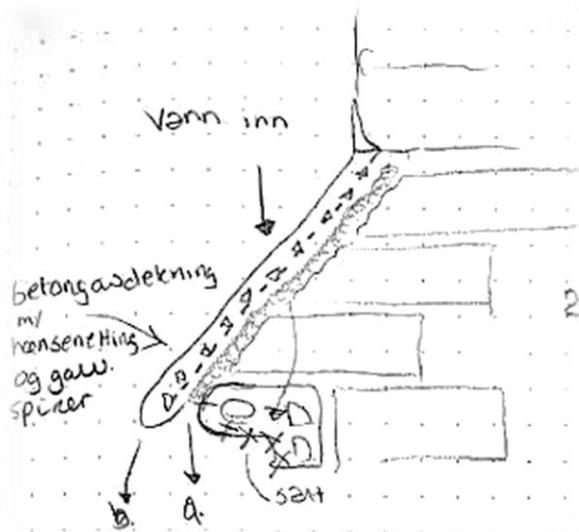
Figur 38, To ulike utbedringer av skader i skiferavdekningene. Den første er merket 2. Påstøp av armert betong (hønsenett). Forkanten er avrundet pga. estetikk. Det blir skader i topp av avdekningen når de fjerne skiferavdekningene som er murt inn. Betong er ikke tett, og det trenger vann inn gjennom betongen. Den andre reparasjonen (antatt nyere), merket 3 har påmontert skifer med plugg gjennom underliggende betong. Det er manglende tetting i toppen og salt kan trenge in (skisser: WSP).

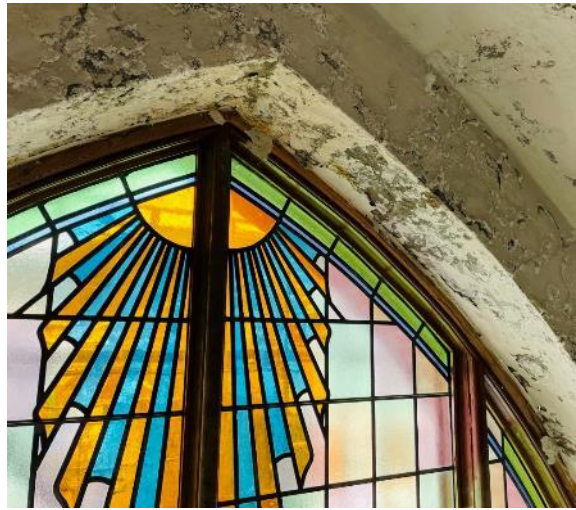
Bilde 61. Fuktinntregning rundt vinduskarm gir malingsavflassing, saltutfelling, og råte i treverk. Tilstand på vinduer er egen rapport.

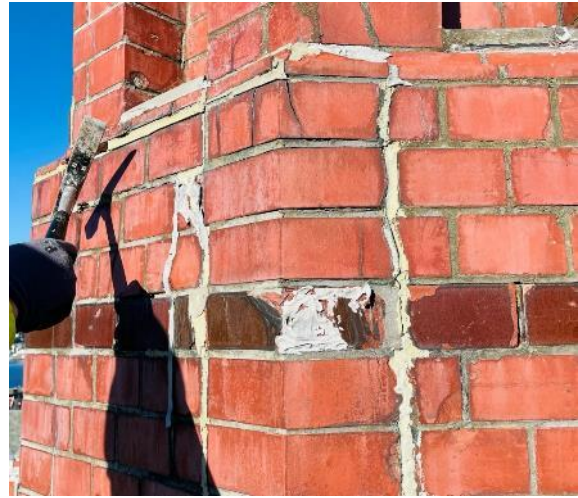
Bilde 62, Slik utbedring er ikke anbefalt

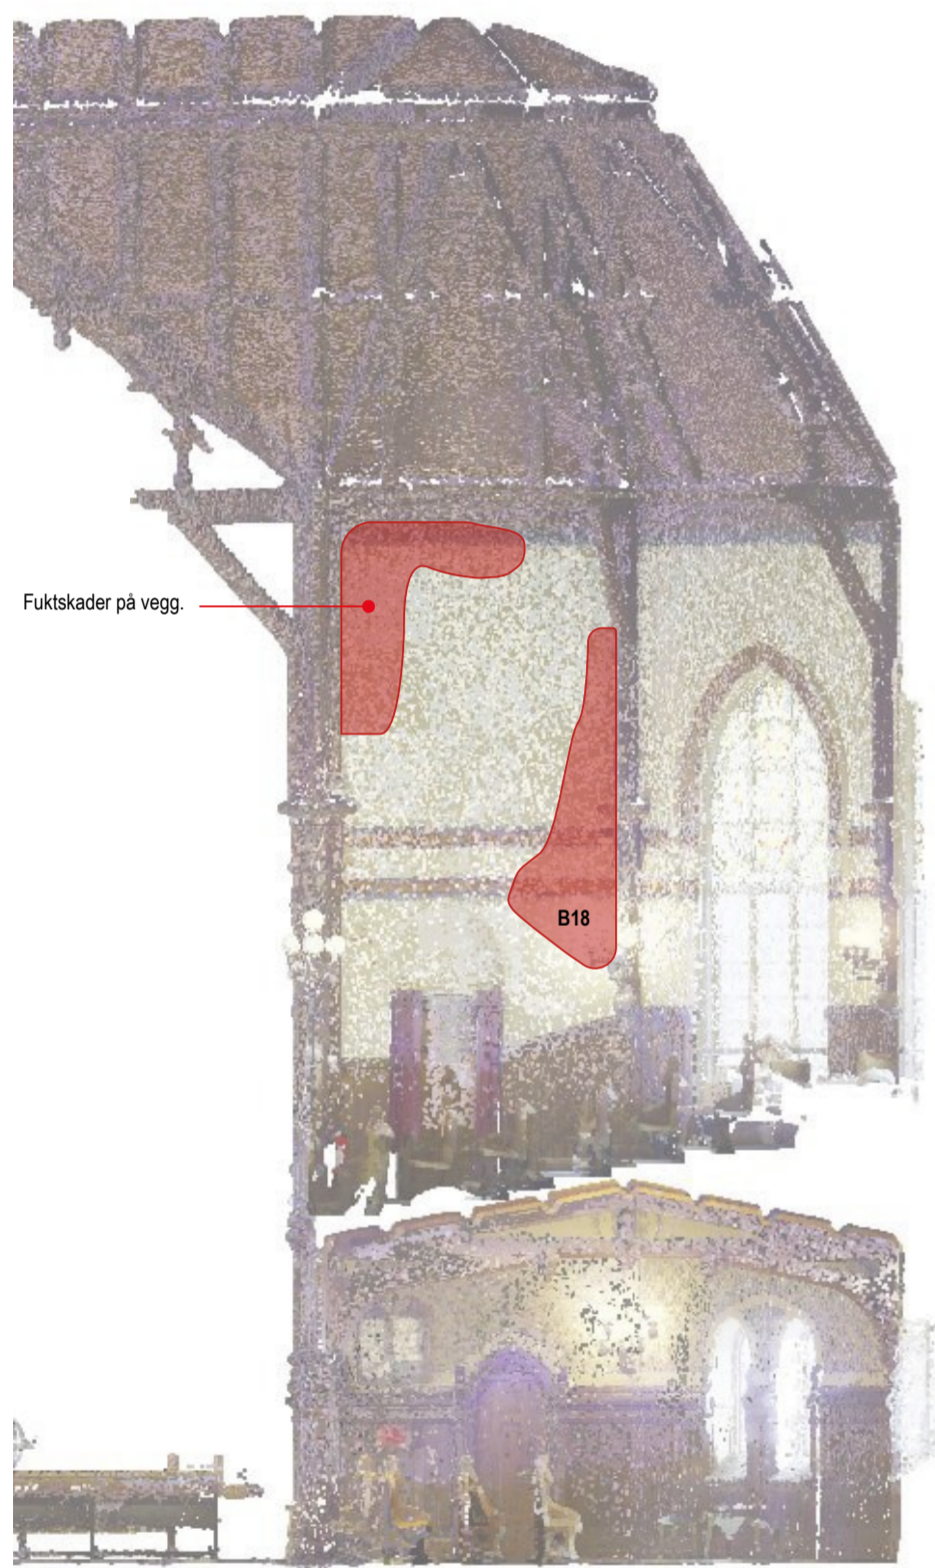
Fuktskader på vegg.

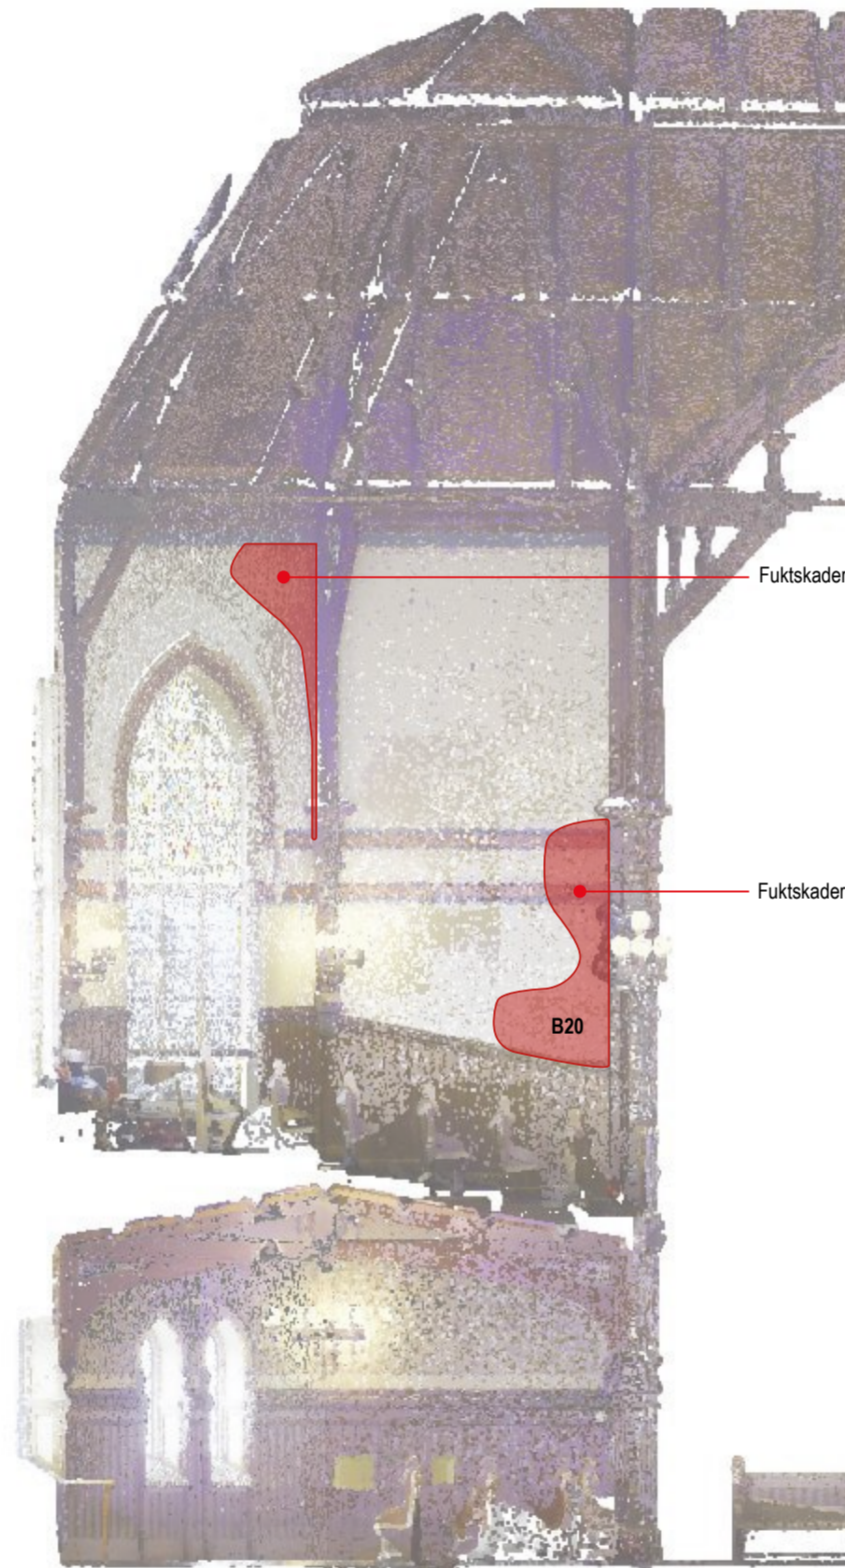
Fuktskader på vegg.
