# Johanneskirken - tak

Presentasjon av planlagte arbeider med tak  
og mulighetsrom for etterisolering

Arkitekt MNAI Christian Ebbesen  
Arkitektskap as

Bergen - Oktober 2023

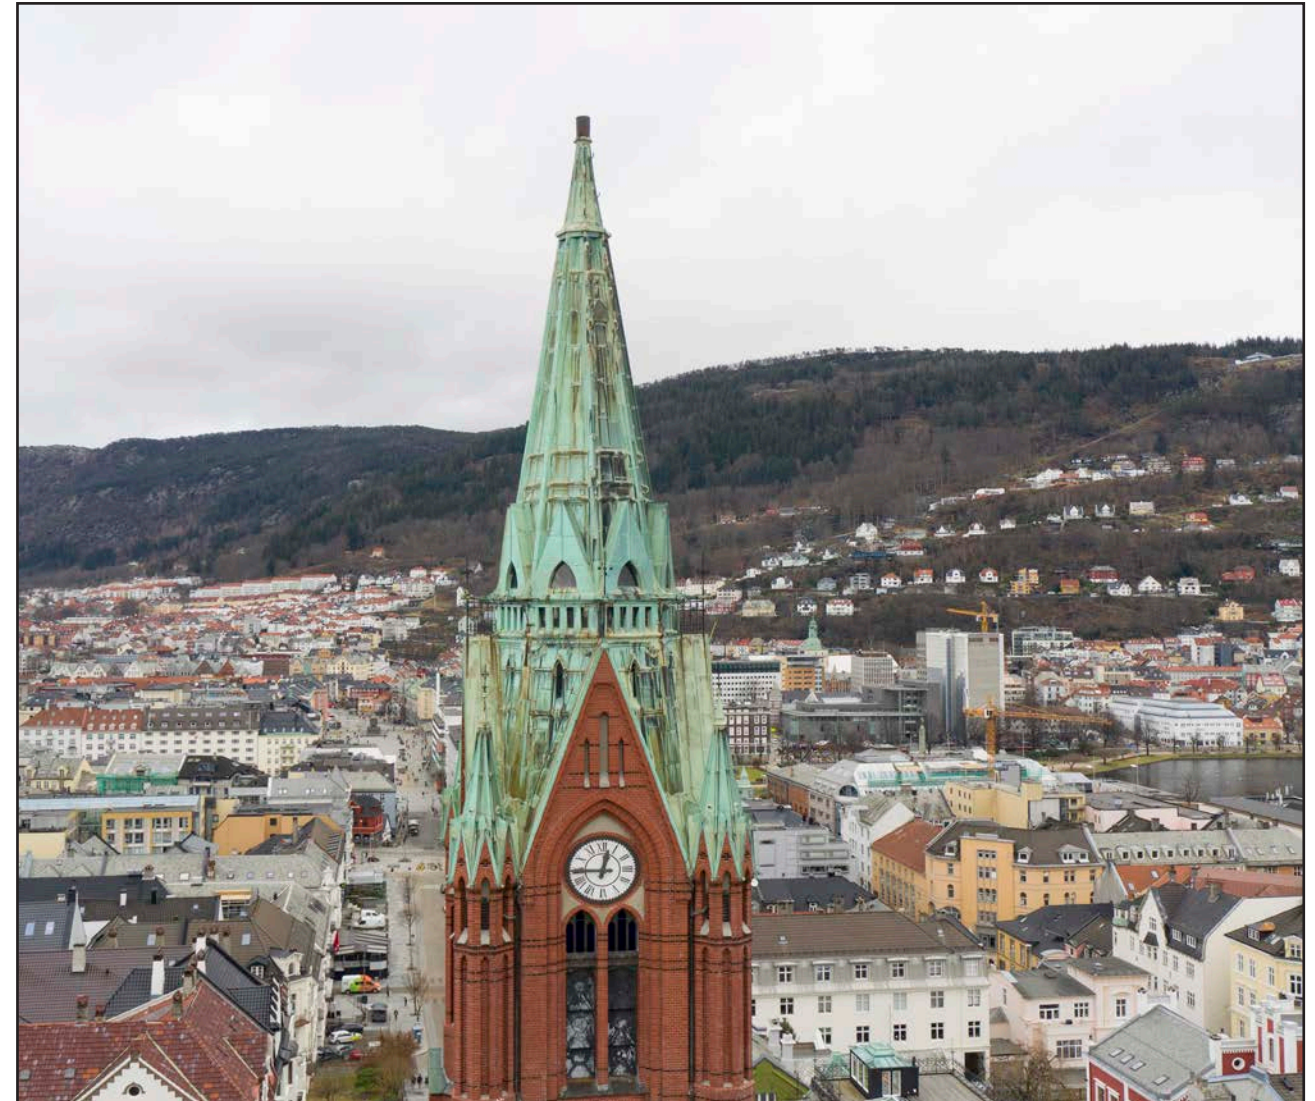
Det er registrert til dels omfattende fuktskader i østre del av kirken, særlig i overgangen mellom skip og tårn, samt avgrensede områder i skipet og koret.

Vanninntrengning skyldes mest sannsynlig en kombinasjon av både inntrengning av vann i murverk og feil eller skader i taktekingen.

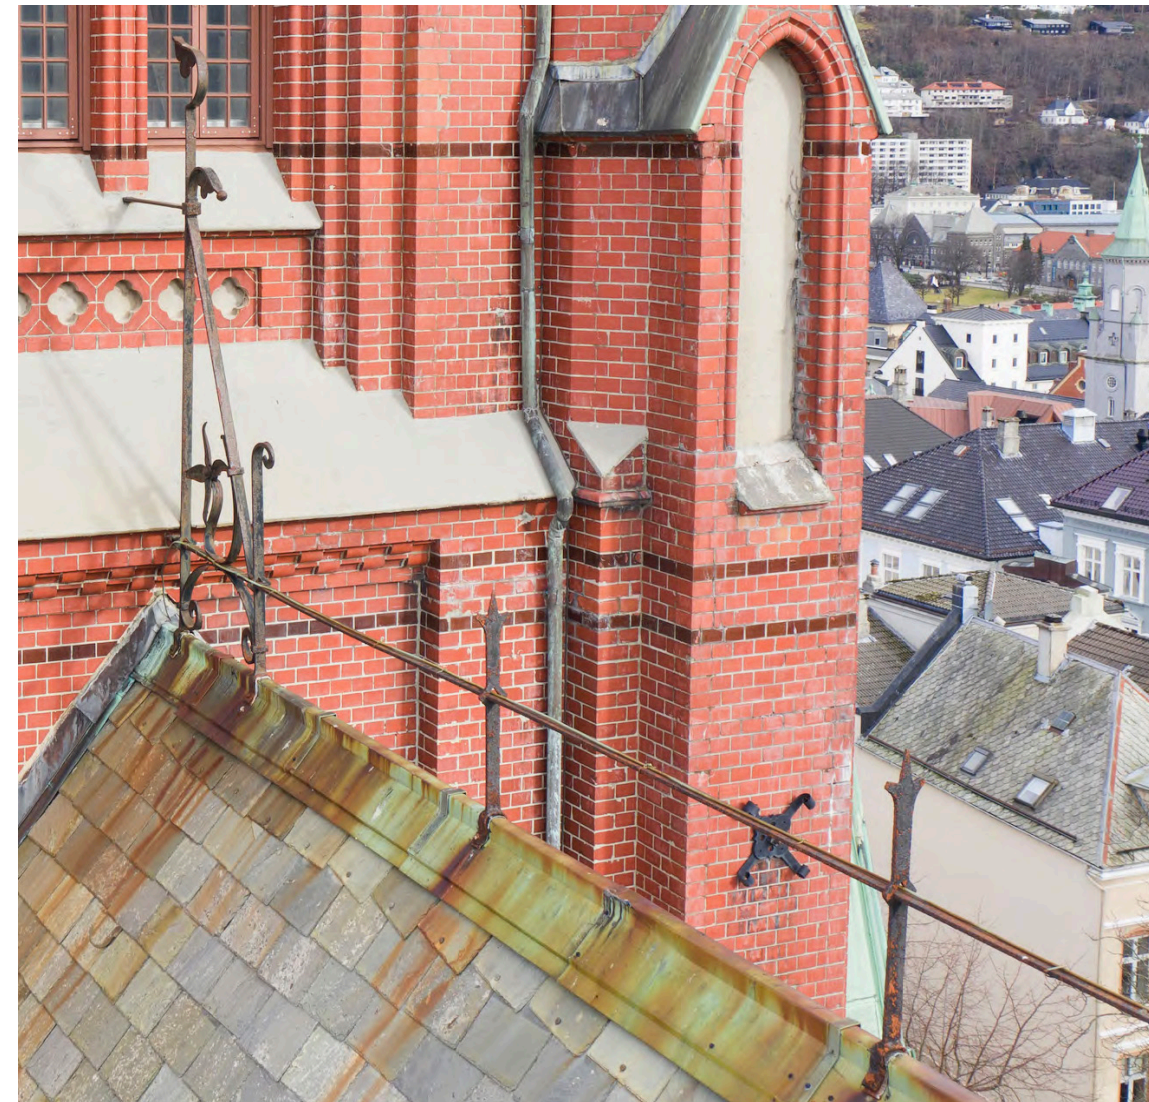
Det er et betydelig omfang av smijernselementer på taket. Disse har betydelig rustskader, noe som har medført misfarging på underliggende kobber. Rustvann påvirker i liten grad kobberet, men er skjemmende.

Eksisterende smijernsdetaljer er med stor sannsynlighet behandlet med blymønje, og deretter malt. Blymønjen har meget god korrosjonsbeskyttelse, men over tid, og særlig på så værutsatte steder som taket på Johanneskirken, vil det oppstå rust over tid.

Det anbefales at samtlige smijernskomponenter demonteres, repareres og kompletteres, og gis en behandling med varmgalvanisering og maling. Dette er den metoden som vurderes som mest holdbar og som krever minst vedlikehold.

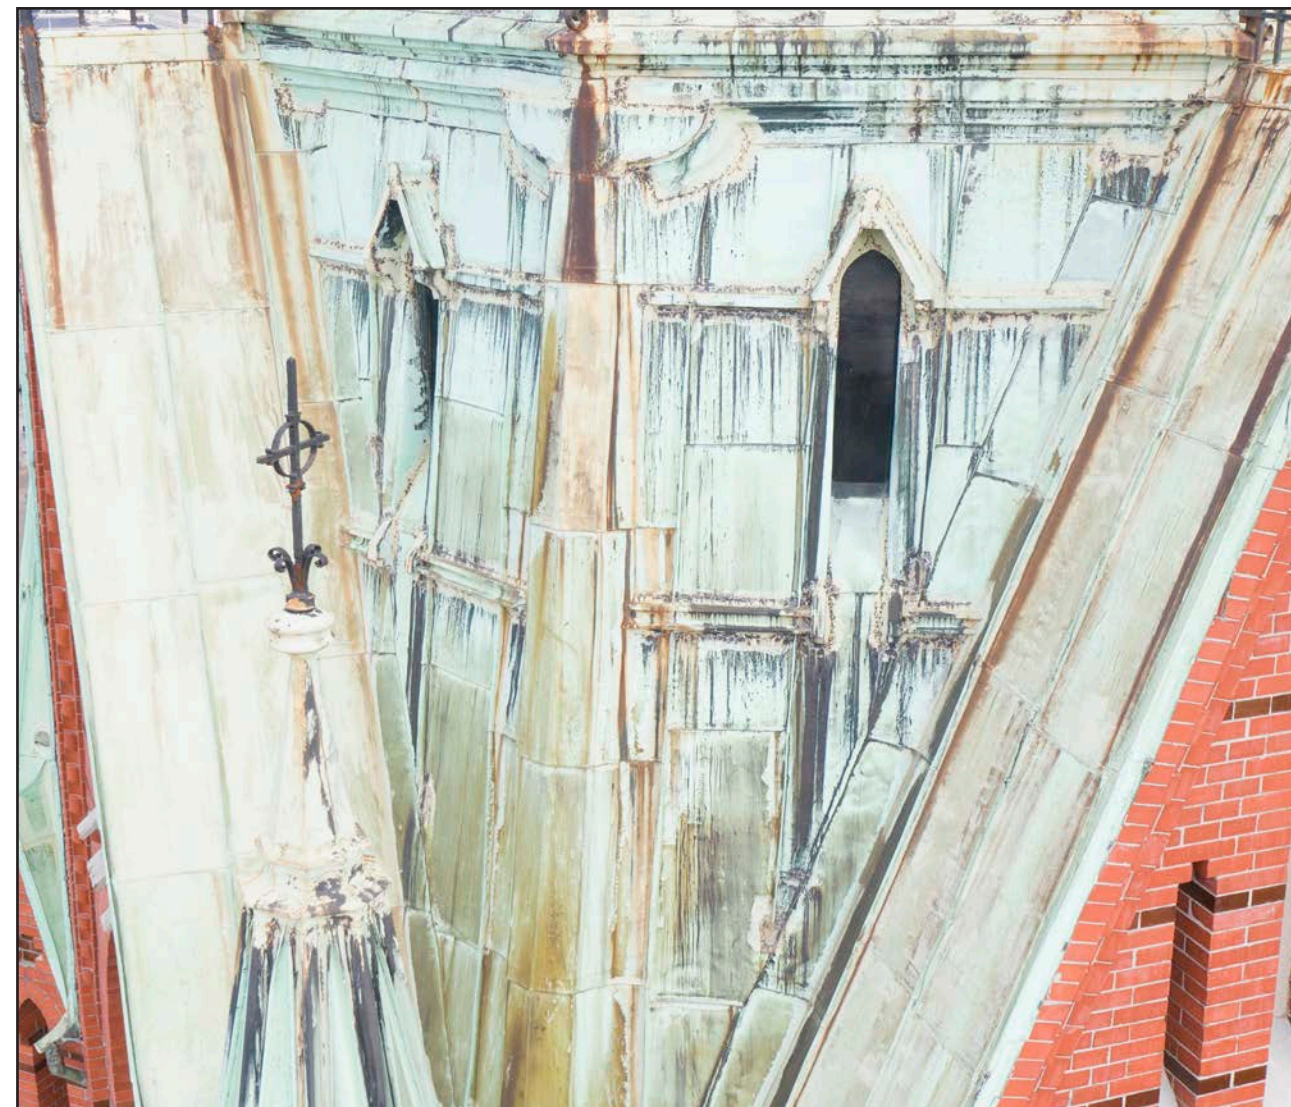
Høyere opp i tårnet er det et parti som opprinnelig var åpent. I ettertid har det blitt montert glass i disse åpningene, antakelig for å minimere at fugler hekker der.

Det er en rekke med vertikale glass nede og spissbuede over. Mange av disse glassene er i dårlig forfatning, og noen er skiftet til plek-siglass. Her foreslås det at det monteres nye herdede glass i stålrammer, som kan demonteres fra innsiden ved spesielle behov. Vindbelastningen så høyt oppe på tårnet vurderes som betydelig, og det er derfor særlig viktig at disse glassene er sikret mot å kunne løsne og falle ned.

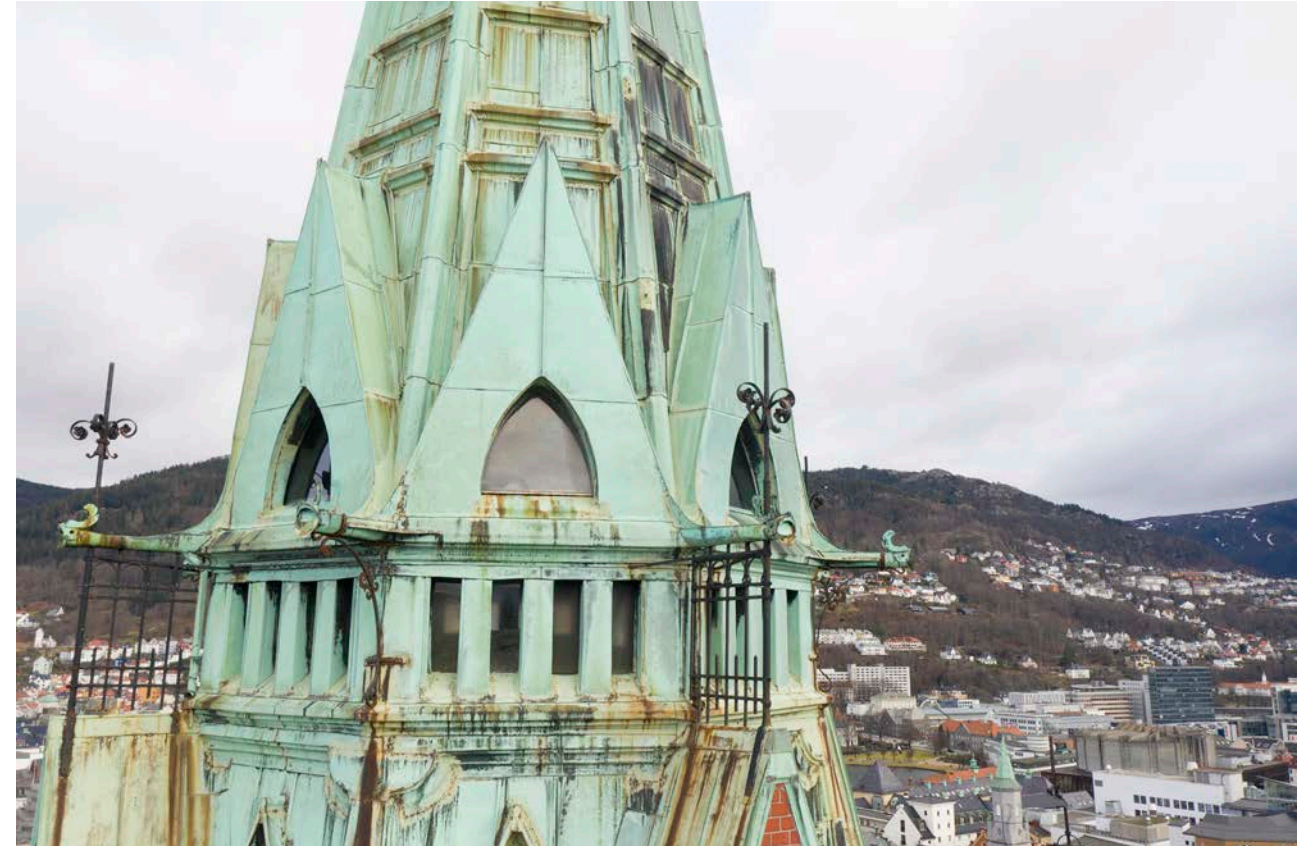
Vindbelastningen så høyt oppe på tårnet vurderes som betydelig, og det er derfor særlig viktig at disse glassene er sikret mot å kunne løsne og falle ned.

Her foreslås det at det monteres nye herdede glass i rustfrie stålrammer, som kan demonteres fra innsiden ved spesielle behov.
