**RAPPORT // TILSTANDSVURDERING**

**Hvasser kirke  
Hvasserveien 189**

Oppdragsgiver: Færder kirkelige fellesråd  
Oppdragsnummer: 135906  
Dato: 19.09.2019

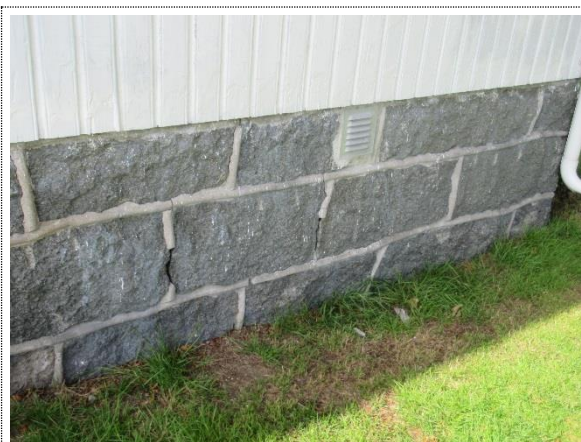
Bilde nr. 1

Det er registrert noen løsnet spekking mellom steinblokkene som kan indikere bevegelser i grunnen.

Kirken står på en ringmur av natursteinsblokker. Noen skader i spekkingen er registrert.

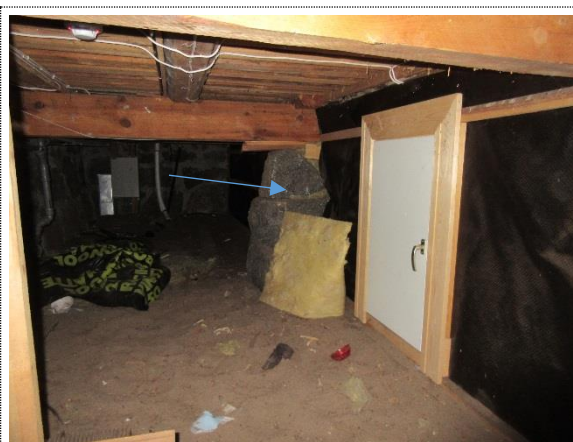
Bilde nr. 2

Kirken står på en ringmur av natursteinsblokker (Larvikitt) antatt fundamentert til faste masser. Det er en krypkjeller under kirken som er tørr, ingen tegn til nåværende eller tidligere fuktproblemer.

Tørr krypkjeller med sandholdig grunn. Liten søyle ses i bakgrunnen.

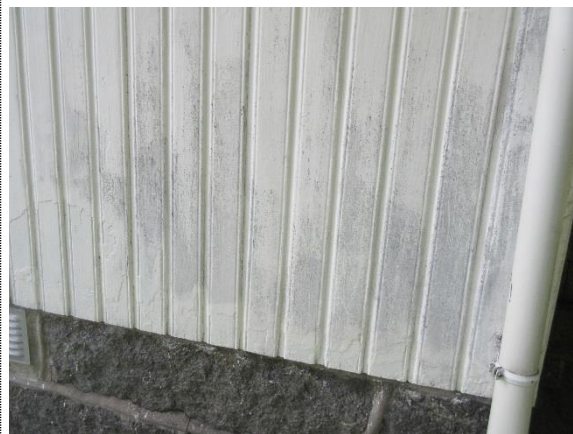
Bilde nr. 4

Det er observert mye svartsopp på kledningen.

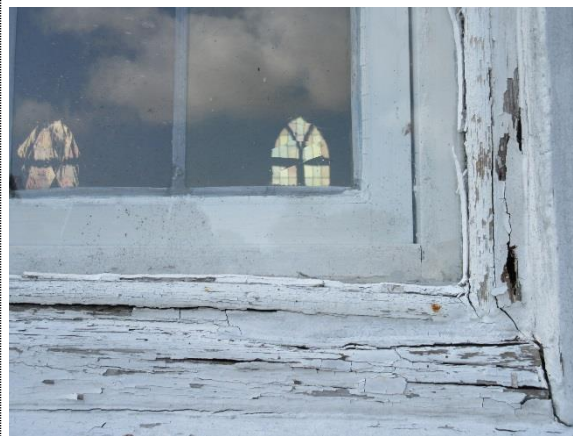
Bilde nr. 6

Enkelte vinduer med helt tydelige råteskader.

<p>all ytterkledning og alle utvendige vinduer, og det må etableres ny luftet kledning.</p> <p>Yttervinduene fremstår også i dårlig vedlikeholdt stand med behov for utskifting eller full rehabilitering.</p> <p>Teakdørene virker noe malplassert på kirkebygget, men vurderes å ha noe restlevetid forutsatt at de gis er grundig utvendig overflatebehandling. Gammel tredør trenger kun normalt vedlikehold.</p> <p><u>Anbefalte tiltak</u>          Skifte ytterkledningen på hele kirkebygget (tiltak 1).          Skifte yttervinder (tiltak 2).          Overflatebehandle alle ytterdører (tiltak 3).</p>
24	Innervegger	<p><u>Beskrivelse</u>          Innerveggene består i all hovedsak av originale, malte panelklede vegger. I sakristiet er det benyttet brystningspanel i form av trefyllingsplater. I klokketårnet og spiret er det åpent reisverk med synlig rupanel.</p> <p>Innvendige dører er malte trefyllingsdører, enkle og tofløyede. Innvendige varevinduer er av ukjent alder og består av enkle, malte trerammer med blyglass montert som ytterglass i to-lags isolerglass. Vinduene er av relativt nyere dato.</p> <p><u>Tilstand</u>          Innerveggene bærer tydelig preg av elde, men syntes å være tilfredsstillende vedlikeholdt. Det er tydelig, mange steder, at panelet har mange lag med maling. Det er imidlertid ikke registrert skader eller andre tegn på unormal slit. Kledningen på innerveggene har lang restlevetid, men bør rehabiliteres grundig for å få frem profilene i kledningsbordene.</p> <p>Innerdørene fremstår generelt i god stand inkl. hengsler og vridere.</p> <p>De innvendige varevinduene vurderes være i god vedlikeholdt stand, med lang forventet restlevetid.</p> <p><u>Anbefalte tiltak</u>          Det må påregnes noe vedlikehold av innervegger, dører og vinduer de kommende 10 årene (tiltak 1). Dette er imidlertid å anse som normalt periodisk vedlikehold.</p>

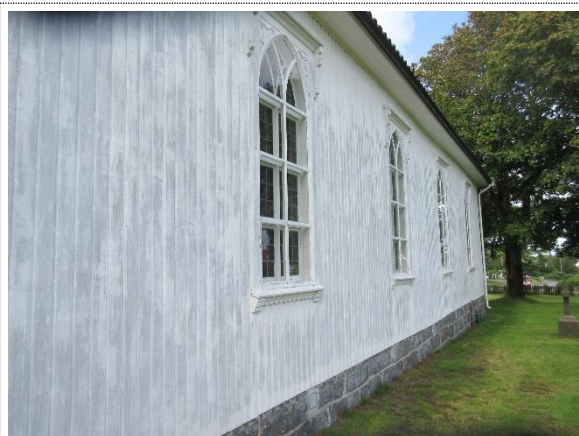
Bilde nr. 7  
Omfattende svartsopp.

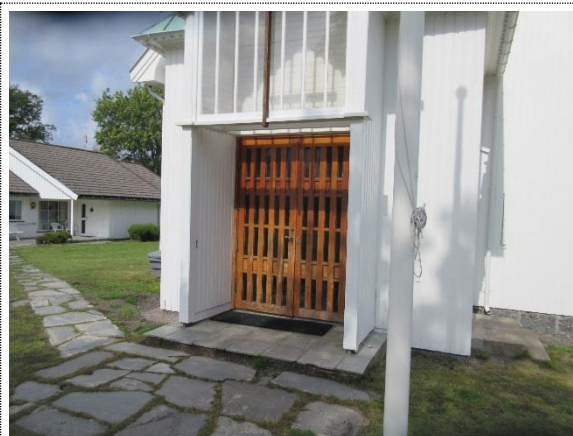
Bilde nr. 8  
To-fløyet hovedinngangsdør i teak med behov for vedlikehold.

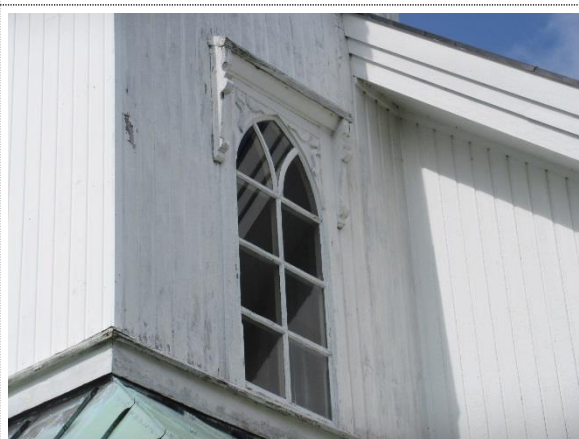
Bilde nr. 9  
Kledningen på deler av tårnet er dårlig, likeså vinduene.

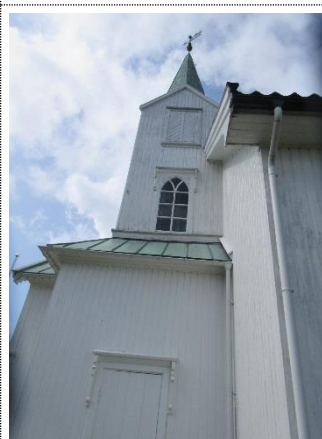
Bilde nr. 10  
Tårn/spir er tekket med kobberplater av høy alder - fremstår hel uten synlige skader.

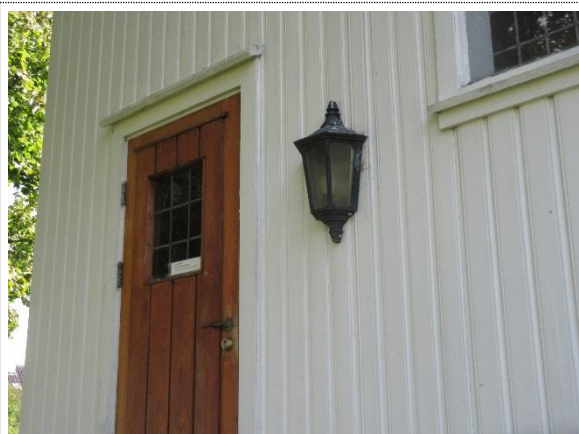
Bilde nr. 11  
Inngangsdører til sakristiet også i teak – med behov for vedlikehold. Mrk. eldre lysarmatur.

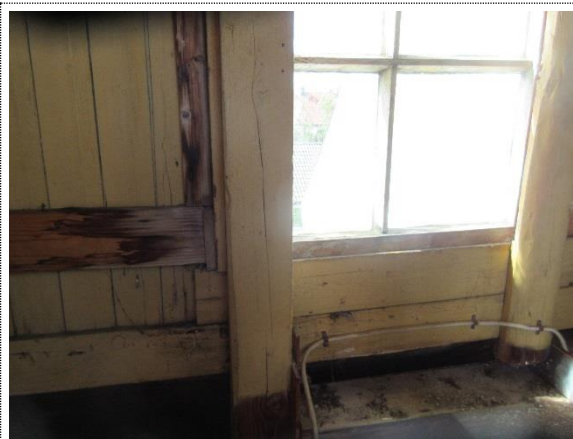
Klokketårn og spir er tekket med kobberplater lagt som båndteking med stående falser. Det er registrert tegn på noe fukt på trevirke her, muligens i form av kondens, ved ugunstige vær-/temperaturforhold.

Bilde nr. 20  
I klokketårnet er det tydelige tegn etter tidligere lekkasjer

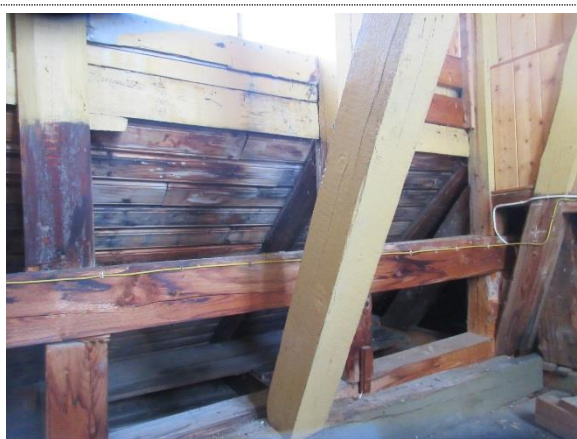
Bilde nr. 21  
Som forrige bilde, men her skyldes det nok også kondensproblematikk. Mrk. ny panel i bakgrunnen.

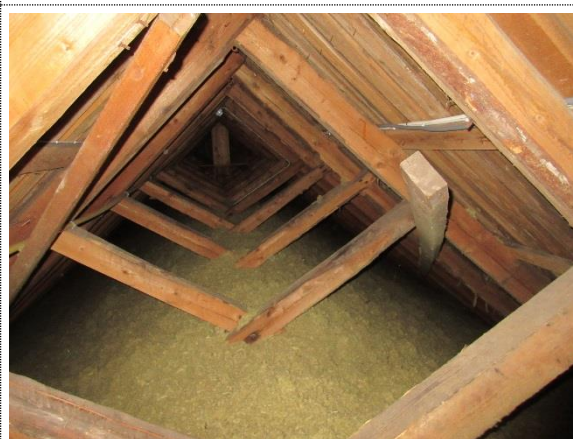
Bilde nr. 22  
Isolert kaldloft over himlingen i skipet. Ingen synlige tegn på lekkasjer i undertaket.

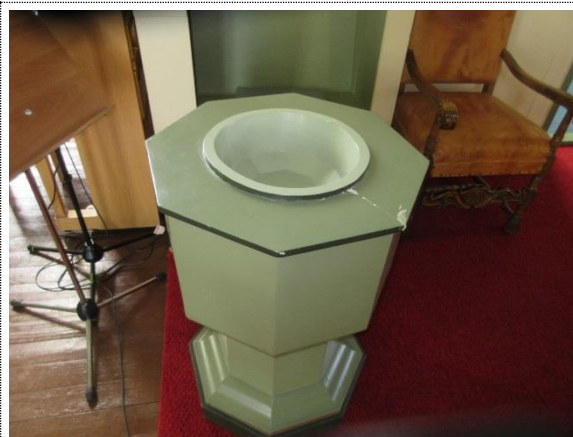
Bilde nr. 24  
Døpefont med mindre overflateskader.

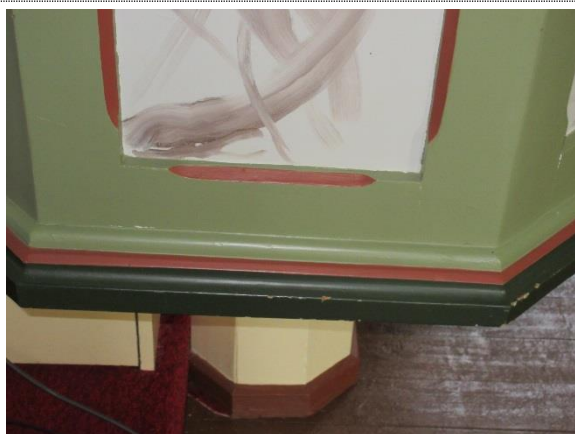
Bilde nr. 25  
Noen mindre overflateskader/slitasje på prekestolen.

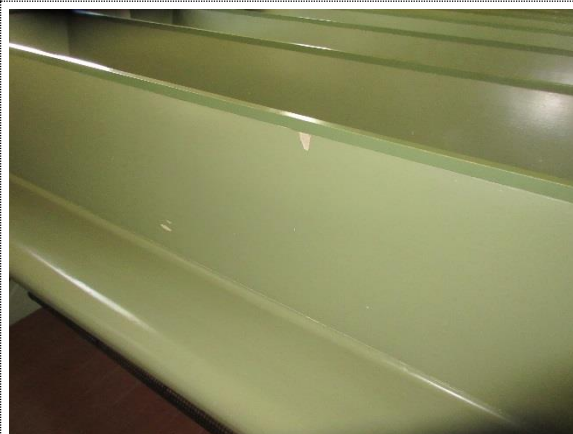
Bilde nr. 26  
Mange av benkene har mindre sår i overflaten.

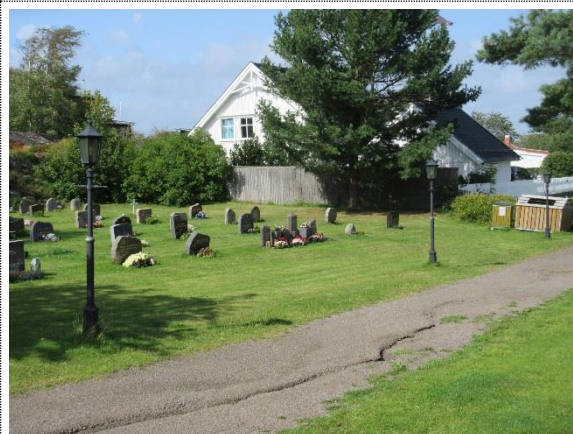
Bilde nr. 38

Store skader i asfaltdekke mot nord. Mrk. stolpearmaturer av eldre dato.
