Ferder Kirkelig fellesråd
Driftsleder Harald Veksum
Hvasser Kirke

Vi viser til befaring på Hvasser Kirke 23. August og oversender noen betrakninger om tilstand og forslag til utførelse på:

- Panel, vinduer, dører, grunnmur, trapp og rekkverk

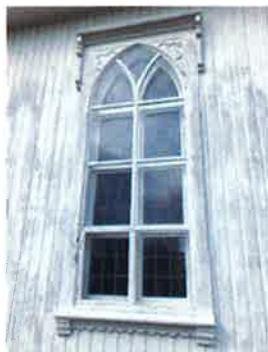
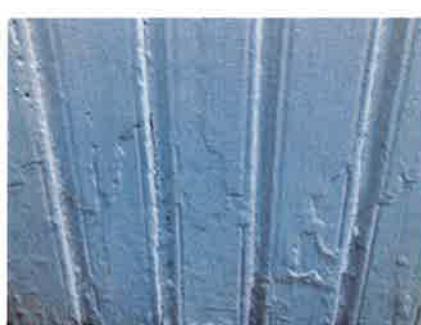
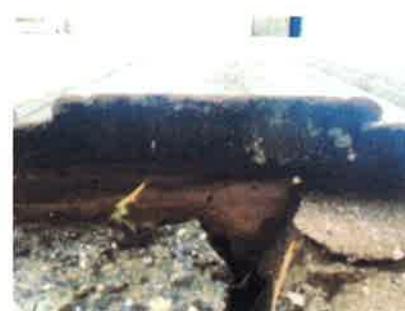
Vi har ikke laget fargetrapper eller analyser av produkter som er påført. Dette kan utføres hvis ønskelig. Vi antar at der er ca 15 lag maling, de første og siste malingslagene er det benyttet Linoljemaling, endeveden på panelet er ikke tidligere malt og det har medført at fuktigheten har trukket inn og forårsaket til dels mye råteskader ca 10 cm fra endeved og opp i panelet ref. bilde

Panelet fremstår i dag sterkt angrepet av svertesopp og krakelert malingsfilm ref. bilder

Panelet vaskes med kraftvask og skylles, løs maling skrapes til bart treverk. Det er tidligere gjort skrapearbeider som i dag fremstår lite pent med overganger og dårlig vedheft.

Overgangene forsøkes å slipes med slipemaskin. Prøver på arbeidene gjøres slik at det er enighet om standarden.

Etter vask, slipe- og skrapingen påføres sopp og algedreper i 2 omganger.

Nederste del av panelet som har råteskader skiftes ut. Arealet avtales etter nærmere inspeksjon. Bart treverk og endeveden mettes med owl-trol olje, vått i vått. Deretter grunnes endeveden med Linoljemaling fortynnet 50% med White Spirit.

Panelet males 2 strøk med Linoljemaling, 1 strøk fortynnet 20%, sistestrøket ufortynnet.

All maling fjernes med IR-apparat, råteskader utbedres som alternativ 1.
Panelet grunnes med Linoljemaling fortynnet 50% og males som alt 1.

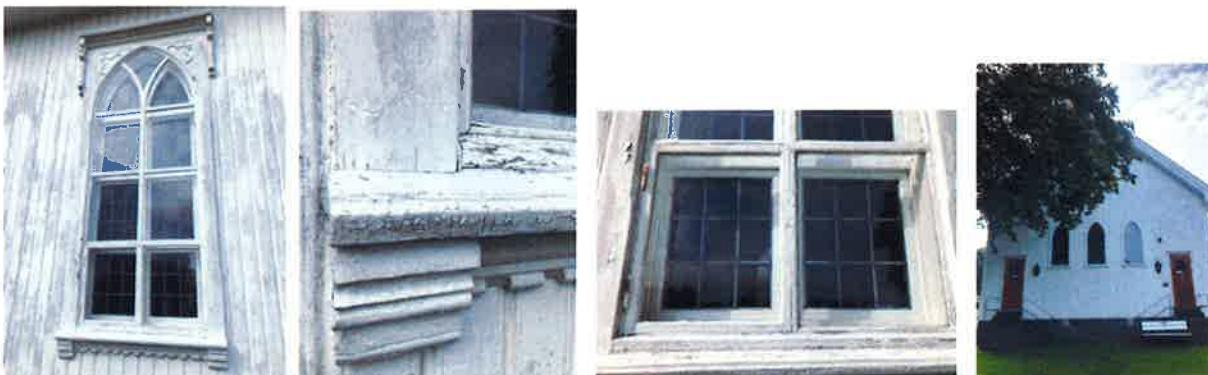
Vinduene er i dårlig forfatning med en del råte i lister/karmer. Tidligere er reparasjoner/tetting utført med fugemasse. Vi vil anbefale at lister rundt vinduene demonteres slik at de fastmonterte vinduene kan demonteres.

- Alle vindusrammer åpnes og kontrolleres
- Vindusrammene justeres slik at de lar seg lett åpne/lukke
- Vindusrammene tas ut, og fraktes til vårt verksted
- Vindusåpningen tettes igjen med Kanalglass
- All maling fjernes
- Hjørnejern kontrolleres for rust som evnt skiftes og sinkgrunnes
- All kitt fjernes
- Vinduslister skiftes
- Ødelagte, sprukne glass erstattes lik eksisterende
- Kittflas og selve vindusrammen grunnes
- Deretter rekkes glassene med linoljekitt
- Eventuelle sprekker mellom tre/glass fra innsiden forsegles
- Vindusrammene slipes og males med Linoljemaling
- Vindusrammene monteres ferdig vasket

Alle hasper, henglser etc. renses for maling og males lik vindusrammene

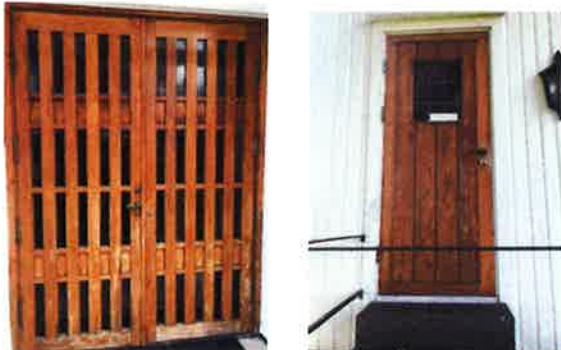
Vinduene og dørene har blitt lakkert en rekke ganger uten nødvendig vask nedmatting av underlag, dette har medført at lakken flasser – krakelerer.
Det er også en del bart treverk som har fått gråtone.

Alle flater slipes til bart treverk, avstøves. Flatene oljes 3 strøk med Benarolje UVR.
1 strøk fortynnes med 20% Hvite Spirit

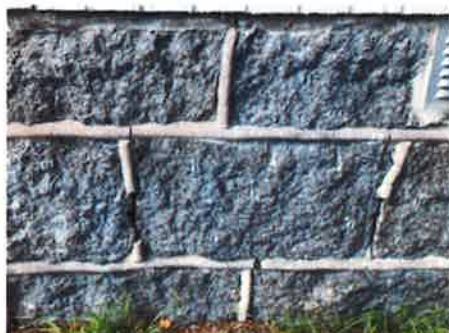
Grunnmur består av naturstein med opprinnelig fuger i kalkmørtel. Det er til dels mye maling sør på steinen. En del av fugene er borte – noe dårlig vedheft.

Grunnmuren renses kjemisk for maling. Fuger etterses og spekkes om med kalkmørtel.

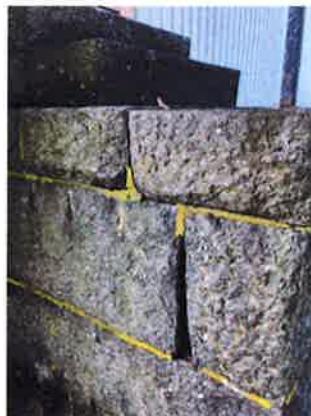
Granitt trapp mot nord er skitten og fugene er borte.

Trappene renses for å få tilbake opprinnelig farge. Det tas en vurdering om fugene fuges om eller at de skal være åpne.
