STATUSRAPPORT VEDR. GLEMMEN KIRKE

I forbindelse med bispevisitas i Glemmen menighet i juni 2024

Glemmen kirke fra 1853 /1949

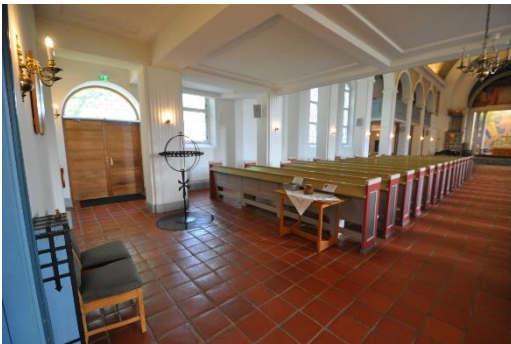
Ny utgangsdør og praktisk HC- inngang med rampe på nordsiden. Rullestolbrukere kan nå lettere komme inn bakerst i kirkesalen. Det er automatiske døråpnere og lav terskel på den nye døren. Trapper ved hovedinngangen er beholdt originalt.

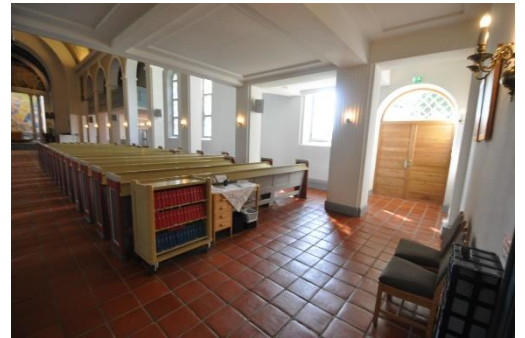
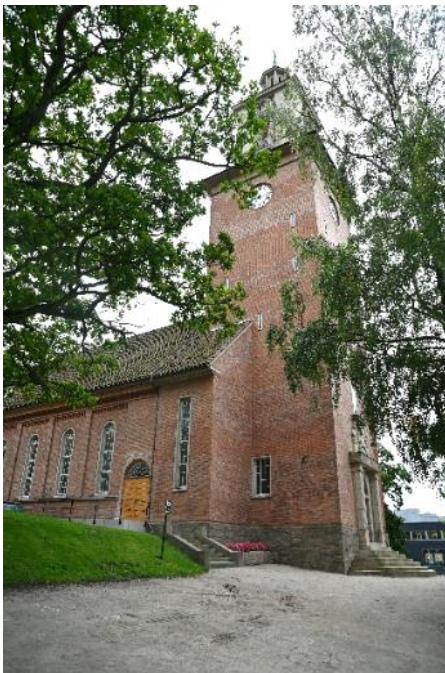
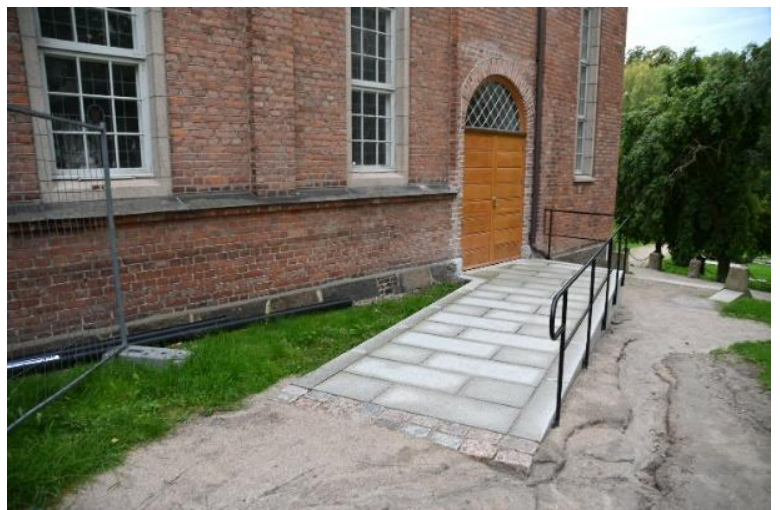
Nye utgangsdører på hver side under galleriet, ut til det fri på nordsiden og sydsiden.

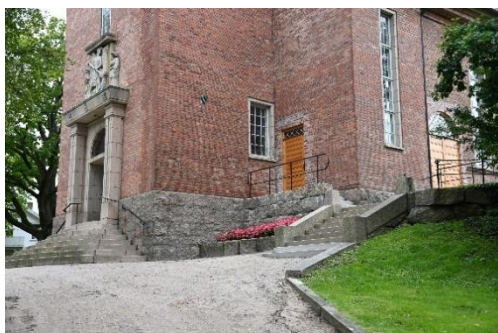
Ny utgang vestsiden /tårnside og rømningsvei ekstra for orgelgalleriet og fra våpenhus.

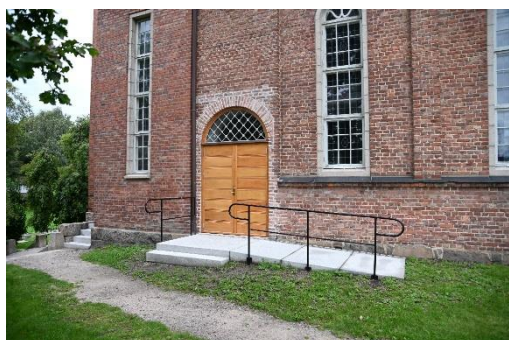
Ny utgang sydside (mot Torvbyen) gir samtidig også mulighet for mer bruk av området på plassen utenfor kirkeveggen.
