# Møteinnkalling

## Endring i Malvik kirkelige fellesråd

## MALVIK KIRKE. KIRKEKUNST OG INVENTAR

Altertavle, fondvegg og to oljemalerier på lerret. Tilstandsvurdering og  
behandlingsforslag. Malvik kommune

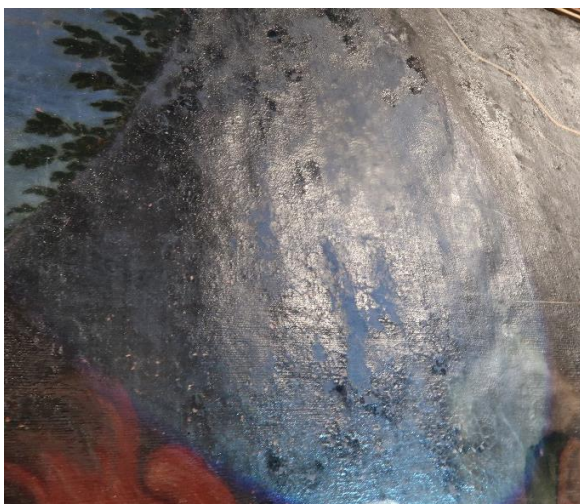
Maleriet har flere eldre retusjer og områder med overmaling (fig. 22–28). Overflateglansen er svært ujevn og tilsier at det kan ha blitt selektivt renset ved flere anledninger og at det finnes rester etter flere fernisser. Det ble også observert områder med høy glans rundt avskallinger som kan være rester av klebemidler. Den originale gule fargen i strålekransen er overmalt med en lysere gul. Konturene i ansiktet til Kristus ser ut til å ha blitt forsterket. Undersøkelser i UV viste flere områder med overmaling (synlig som sorte 'flekker' eller streker som ikke fluorescerer). Det kan virke som det er overmalinger fra flere ulike tider, og at noen ligger over den nåværende fluoriserende fernissen, mens andre ligger under. Noen av de eldre retusjene er ikke sjenerende, mens andre er det. Avbildningen av Kristus fremstår mer forenklet enn de øvrige skikkelsene, og kan muligens være en større overmaling. Det ble også observert rensetester som er antatt å være av nyere dato (fig. 29).

Figur 22. Ujevnheter i glans og overflatetekstur på grunn eldre retusjer, overmaling og ferniss.

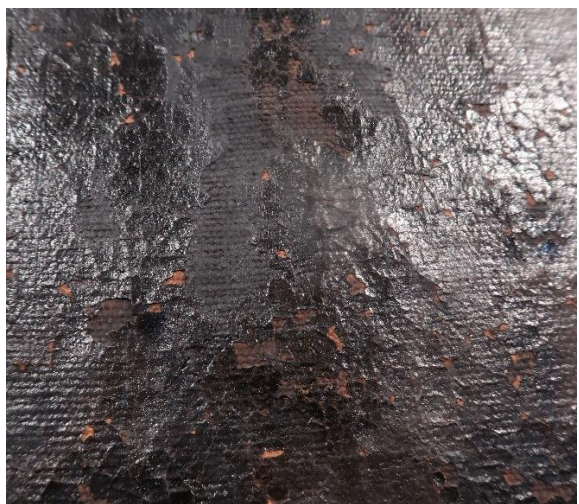
Figur 23. Område med gamle retusjer og overmaling rett på bart lerret, samt enkelte fargetap av nyere dato.

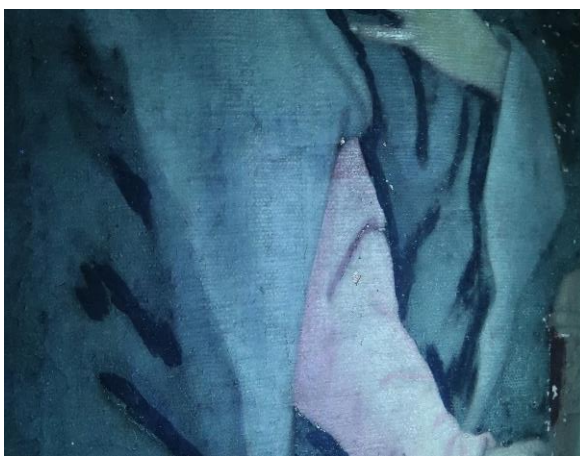
Figur 26. Detalj i UV, der eldre retusjer er synlig som mørke streker.

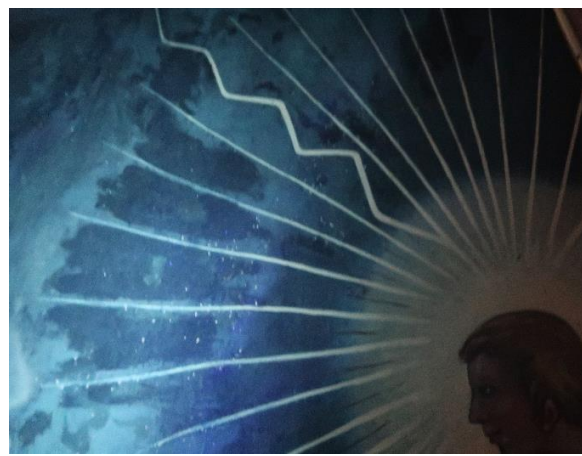
Figur 27. Detalj i UV. Mørke områder i himmelen som antyder overmalinger. Deler av de lyse strålene er også overmalt.

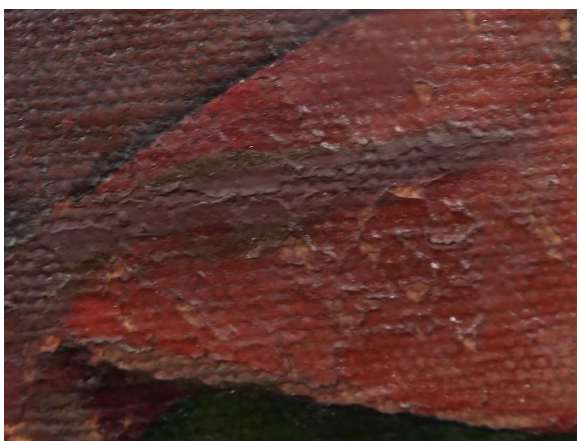
Figur. 28. Detalj av retusjerte avskallinger.

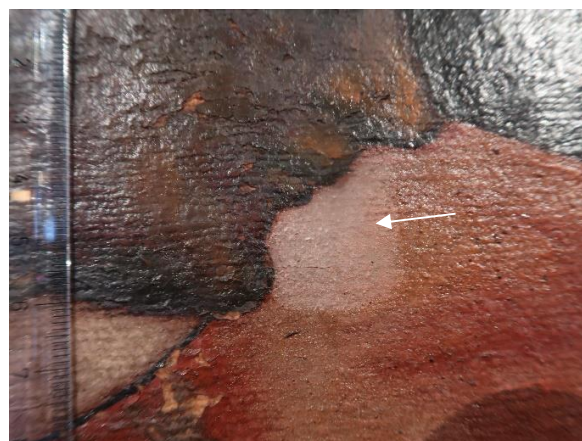
Figur 29. Rensetest av nyere dato på romerskikkelse.

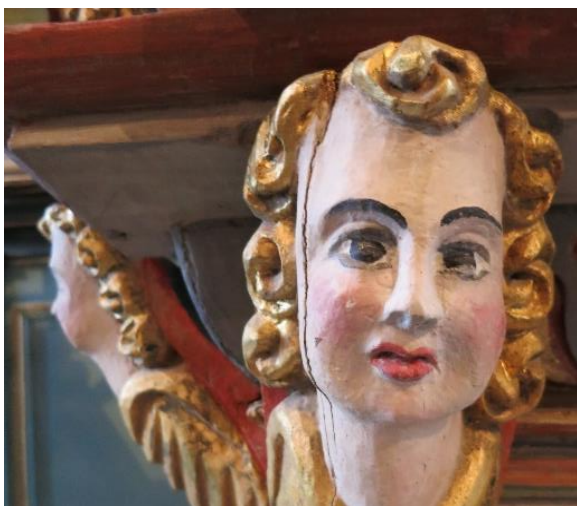
Det er kun nedre halvdel av altertavlen som ble vurdert. Basert på visuelle undersøkelser fremstår konstruksjonen til korpus og predella som solid og stabil. En sprekk går gjennom ansiktet på venstre side av kjerubben på predellaens venstre side (fig. 30). De malte overflatene har generelt god

Figur 30. Detalj av kjerub på venstre side av predella som har en sprekk gjennom hodet.

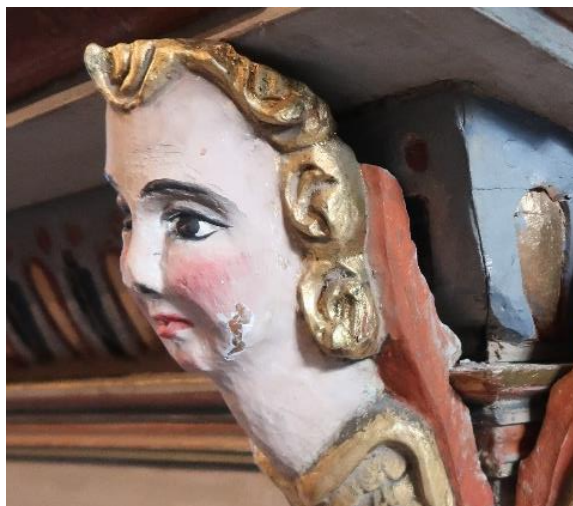
Figur 31. Fargetap i kinnet til kjeruben på høyre side av predella

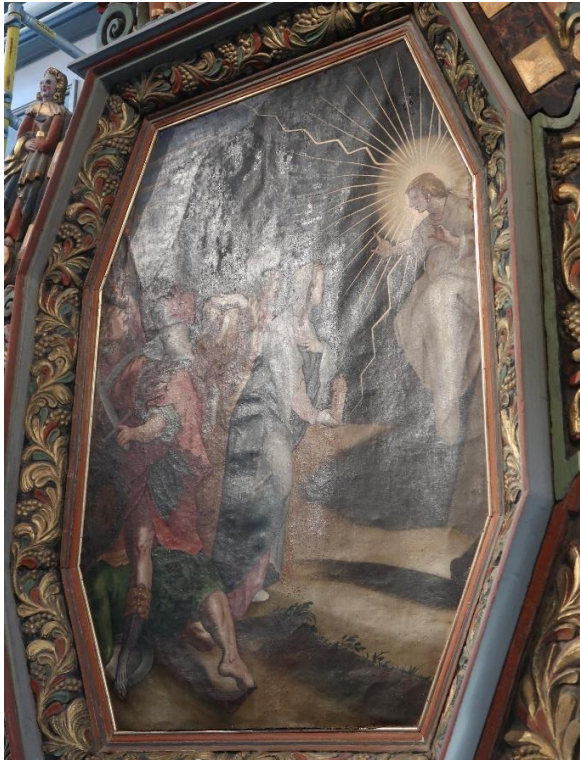
Lerretsmaleriet er i en overordnet dårlig konserveringstilstand. Festet til lerretet er ikke tilfredsstillende, og det sitter løst og mangler spenn (fig. 34–37). Lerretets nedre kant er helt uten feste og har flere hull fra spikere (fig. 21). Lerretet sitter også løst langs deler av høyre side og har flere hull og løse tråder. Maleriet har minst én rift med en eldre reparasjon. Siden lerret ikke kunne undersøkes fra baksiden må det tas forbehold om at lerretet kan ha flere rifter og eldre reparasjoner. De store deformasjonene og ujevnheter i maleriet gjør det vanskelig å lese motivet. Det har relativt store områder med fargetap, oppskallinger og løs maling, både langs kantene av lerretet og i mer sentrale deler av motivet. Det ble observert både nyere fargetap, der lerretet står udekket, og eldre fargetap der lerretet er dekket med retusjer og overmaling (fig. 23, 28 og 37). Maleriet har trolig flere lag med overflatesmuss og misfarget ferniss og har en svært ujevn overflateglans.

Figur 34. Åttekantet lerretsmaleri i naturlig sidelys fra vindu viser svak oppspenning.

I atelieret bør maleriet støvrens på motivsiden og baksiden med pensel og svakt sug eller med polyuretansvamper. Løse og oppskallede farger konsolideres med for LMK og varmeskje. Deformasjoner i lerretet utbedres med fukt og press, og eventuelt varme. Ytterkantene av lerretet bør forsterkes lokalt med Holitex og Beva-film, eller kantdubleres med lerret og beva-film. Gamle riftreperasjoner bør også utbedres med Holitex og Beva-film.

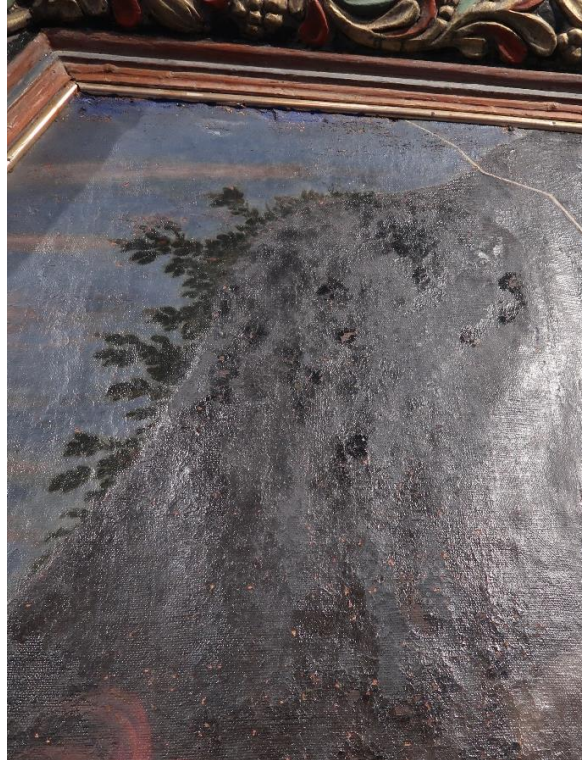
Figur 35. Detalj av ujevn overflateglans og uleselig motiv.

Det er uklart hvor store områder av maleriet som er overmalt, og det anbefales derfor at det gjøres grundige visuelle undersøker (UV, røntgen, IR) for å forstå den nåværende oppbyggingen av maleriet bedre. Det bør også utføres rens tester på flere områder for å finne ut om noen av originalfargene er sensitive overfor aktuelle rensmidler. Misfargede fernisser og overmalinger løses relativt lett i organiske løsemidler og bør fjernes så langt det lar seg gjøre. Å fjerne alle overmalinger og fernisslag kan potensielt avdekke et svært skadet og usammenhengende motiv, og resultere i en svært tidkrevende kitting og retusjeringsjobb (se for eksempel konserveringen av Løten epitafiet, NIKU Oppdragsrapport 18/2022). Selv om det kan være en mulighet å bevare deler av overmalingen og eldre fernisslag, kan det imidlertid også være utfordrende å beholde disse og samtidig oppnå et tilfredsstillende resultat med jevn overflateglans som ikke forskyver fargebalansen. Etter fernissrens anbefales det å fernissere maleriet på nytt. Siden maleriet til vanlig får naturlig lys inn fra vinduer i sør og nord i koret, bør siste lag med ferniss påføres med spray og kompressor, for å unngå en for blank overflate som fremhever ujevnheter i overflaten.

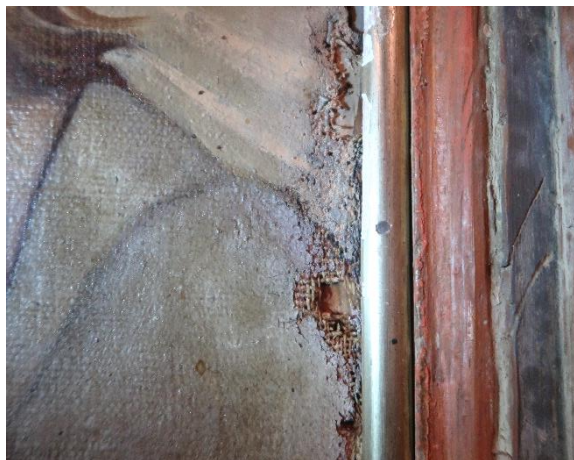
Figur 36. Detalj av høyre lerretskant, med hull og skader i lerretet.

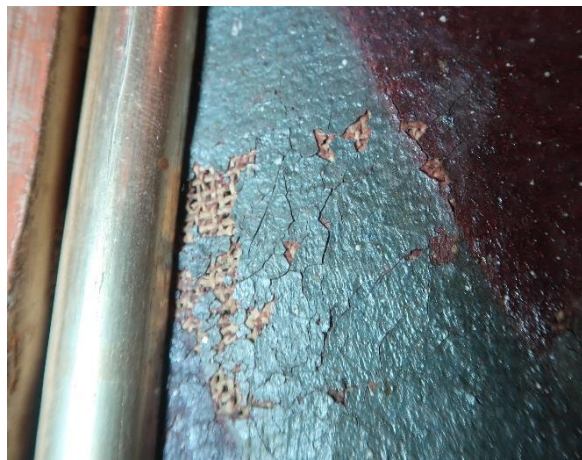
Figur 37. Detalj av avskallinger ned til lerret på venstre side.

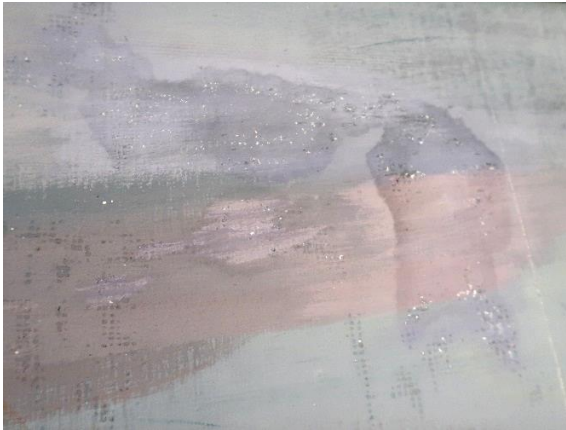
Lerretene har godt spenn og ingen synlige rifter. Fargene er porøse og skjøre. Det er store områder med flassende oppskallinger der malingen sitter helt løst (fig. 51–54). Det er utallige små avskallinger og fargetap ned til den hvite grunderingen. Noen vertikale sprekker kan ha sammenheng med skjøter i lerretene. Maleriene har flere store og små områder med fuktskjolder (fig. 55–58). Vannskjolder som har trukket opp i lerret ble observert langs nedre venstre kant av maleriet av Moses. Det er ikke kjent om kirken har hatt vannlekkasjer eller om fuktskjoldene utelukkende skyldes at fuktighet fra den hvite overmalingen trakk igjennom de sekundære lerretene i 1907.

Figur 55. Detalj av fuktskjolder og overmaling på maleriet av Moses.

På grunn av den særdeles fuktsensitive fargen kan det vurderes konsolideringsmidler som løses i upolare løsemidler, som for eksempel Etylhydroxyetylcellulose (EHEC). Det har imidlertid blitt påpekt at aldringssegenskapene til slike løsninger ikke er like gode som de vannløselige celluloseeterne.<sup>17</sup> Andre materialer og påføringsmetoder, som funori og spraykonsolidering med airbrush eller mister kan også vurderes.

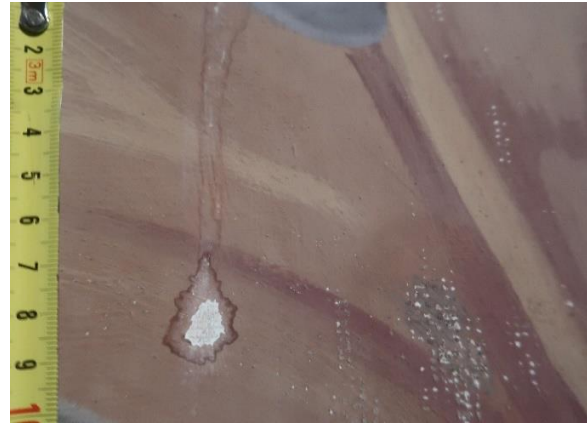
Figur 56. Detalj av fuktskade og fargetap på maleriet av Kristi himmelfart.

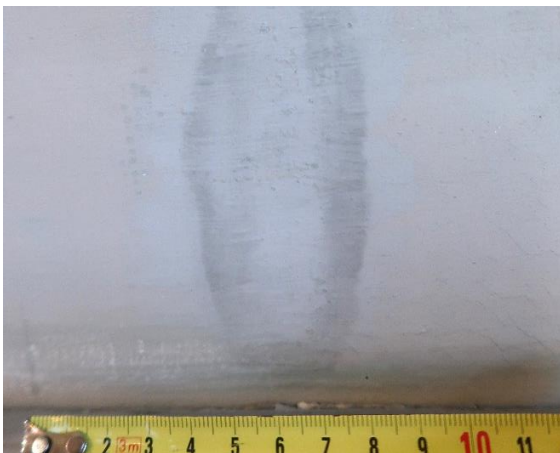
Figur 57. Detalj av fuktskjold på maleriet av Johannes.

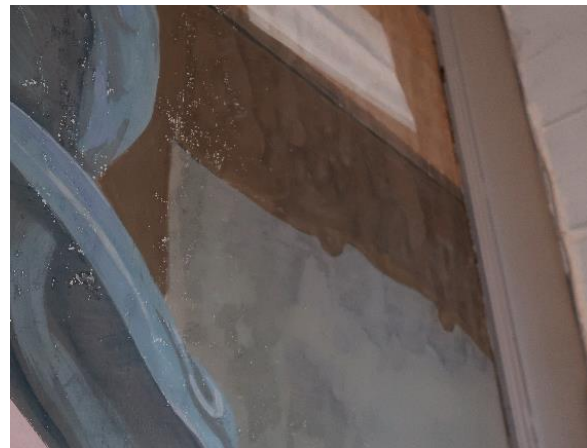
Figur 58. Detalj av fuktskjolder og avskallinger på maleriet av Johannes.

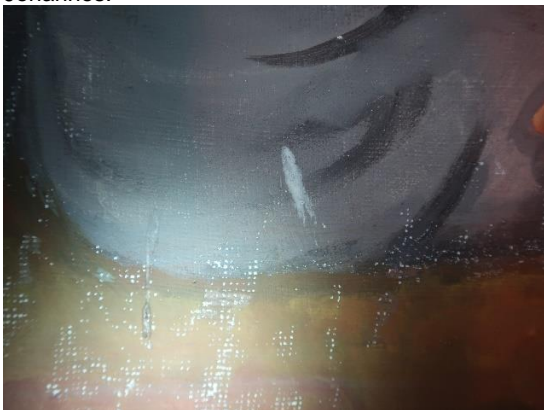
Figur 59. Detalj av fugleskitt og avskallinger på maleriet av Kristi himmelfart.

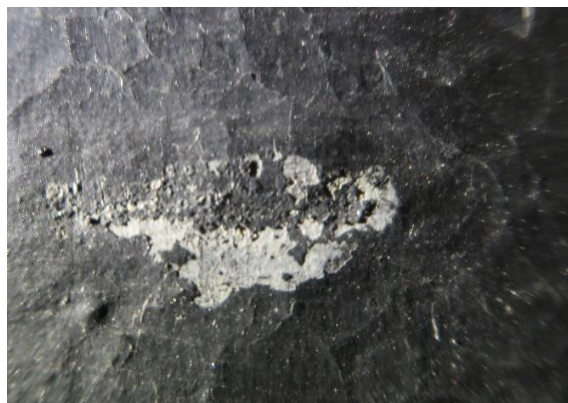
Figur 63. Detalj av skade med hvitt materiale som enten er en undermaling eller et sekundært materiale.

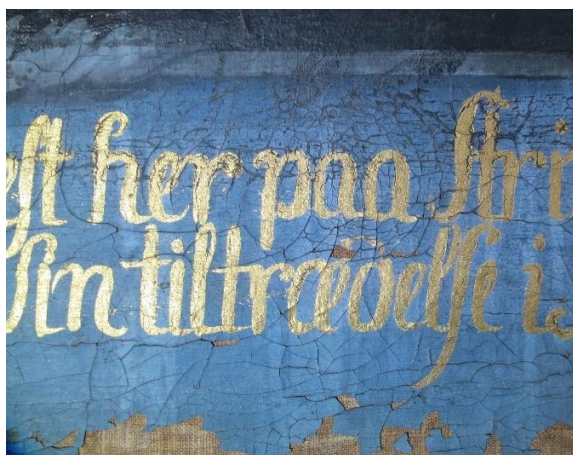
Tilgangen til baksiden av maleriet var begrenset, men det ble observert lapper fra minst tre tidligere riftreparasjoner. Skriften i det blå skriffeltet er sekundær gullimitasjonsmaling (fig. 64). Denne er plassert nokså ubalansert øverst i det blå skriffeltet, og over områder med avskallinger, som kan tyde på at den sekundære skriften ble malt etter at storparten av avskallingene i skriffeltet fant sted. Undersøkelser i UV avdekket imidlertid en fluorescerende skrift under den sekundære gullmalingen som ikke er synlig i ordinær belysning og ser ut til å gjengi samme tekst (fig. 65). Det er usikkert om dette er rester av en original eller en eldre sekundær skrift. Glansforskjeller og ujevnheter fra en eldre riftreparasjon er synlig på overflaten (fig. 66). UV-undersøkelsene viste også at det ligger en svært ujevn ferniss på deler av maleriene. Det ser ikke ut til å være ferniss over det blå skriffeltet. I det sorte område på høyre side av mannens høyre hånd er det en rennende, ujevn ferniss (fig. 67). På høyre side av motivet har det samlet seg ferniss ned mot kanten av malingsflakene. Lyse områder av maleriet har trolig blitt selektivt renset på et tidligere tidspunkt.

Figur 64. Detalj av blått skriffelt med sekundær gullmaling.

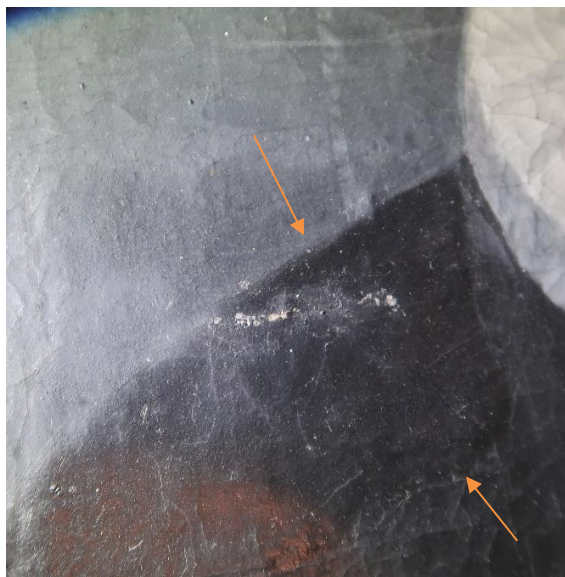
Figur 66. Detalj av mannens høyre skulder der glansforskjell og ujevnheter fra en gammel riftreparasjon er synlig på overflaten.

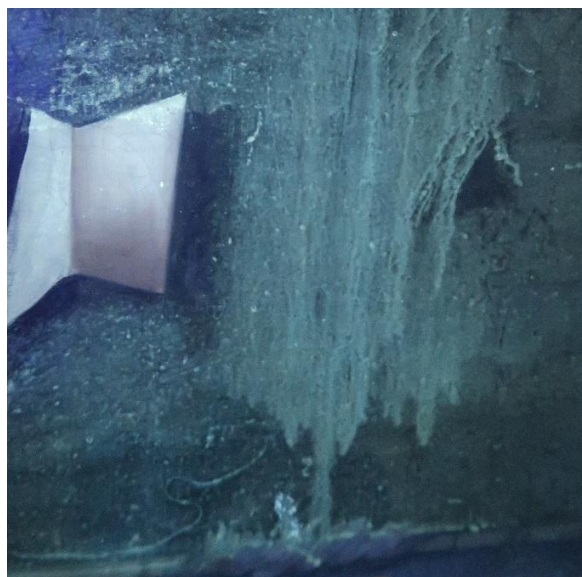
Figur 67. Detalj av ujevn og rennende ferniss som fluorescerer grønnlig i UV.

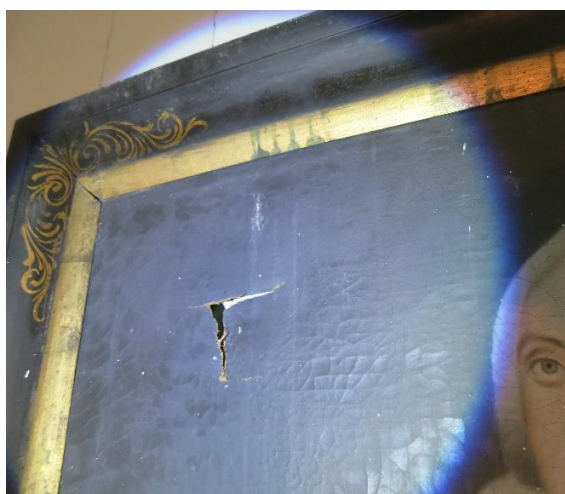
Maleriet har meget dårlig konserveringstilstand. Lerretet er litt slakt. I tillegg til de tre eldre riftreparasjonene, er det en stor rift i øvre, venstre side som ikke er reparert (L-formet og 6,5 cm (h) x 7 cm (b) (fig. 68). Lerretet er mørkt og skjørt, og trolig surt (fig. 69). Det er et relativt stort område med fargetap i det blå skriffeltet i nedre del av maleriet, og store, stive oppskallinger med lite vedheft til underlaget. Det er også oppskallinger og avskallinger i den mørkegrå fargen øverst på høyre side. De bleke fargene i ansiktet til portrettet kan antyde skader og falming fra eksponering for sollys. Det ligger et slør av smuss og støv på motivet og på pynterammen.

Figur 68. Detalj av L-formet rift nær øvre, venstre hjørne.

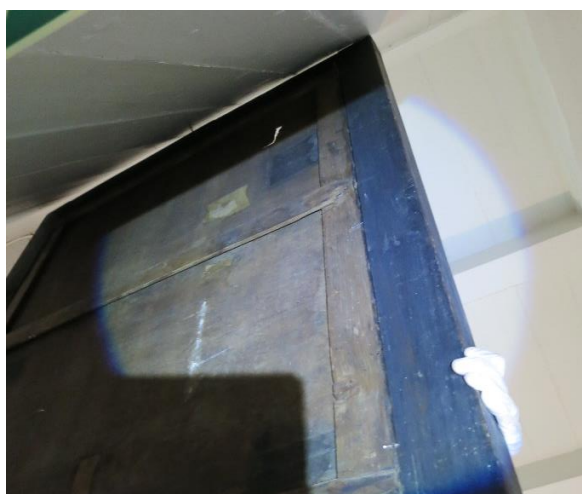
Figur 69. Detalj fra baksiden av lerretet, med mørkt, misfarget lerret og flere synlige riftreparasjoner.

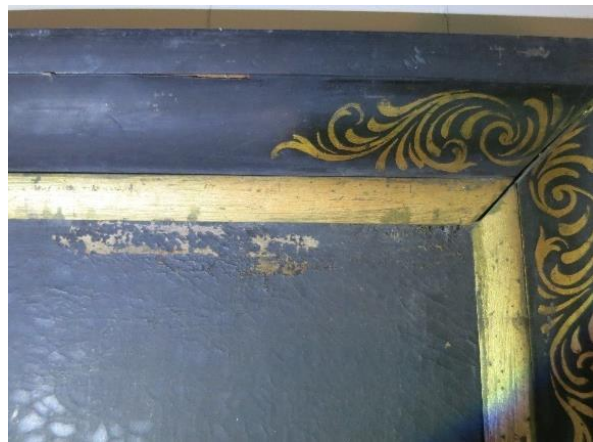
Figur 71. Detalj av oppskallinger og fargetap ned til lerretet i øvre del av maleriet.

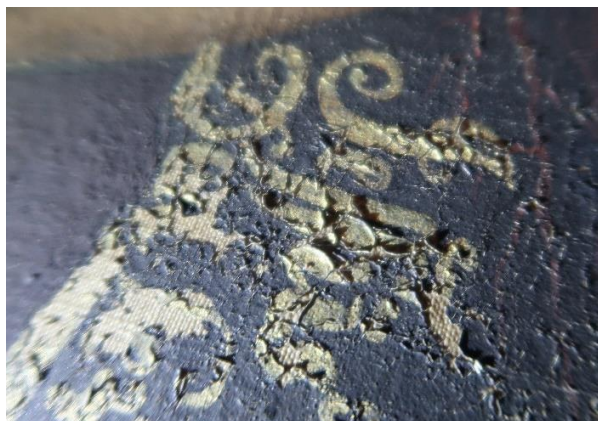
Maleriet er svært dårlig konserveringstilstand. Lerretet er litt løst. Det var ikke mulig å undersøke tilstanden på oppspenningskantene. Den eldre riftreparasjonen i nedre del av motivet er sjenerende. Det er relativt store områder med sprekkdannelse, takformede oppskallinger og avskallinger i fargelagene, både i lyse og mørke områder, og i skriftfeltet (fig. 82 og 83). Utfallene er ned til lerretet. Malingen fremstår skjør og sprø. Det ligger rester etter smuss eller mørknet fenniss i de små fordypningene i malingen (fig. 84). Siden maleriet er delvis overmalt, er skadebildet uoversiktlig. Noe støv og smuss ble observert på overflaten.

Figur 82. Detalj i sidelys av oppskallinger på skriften.

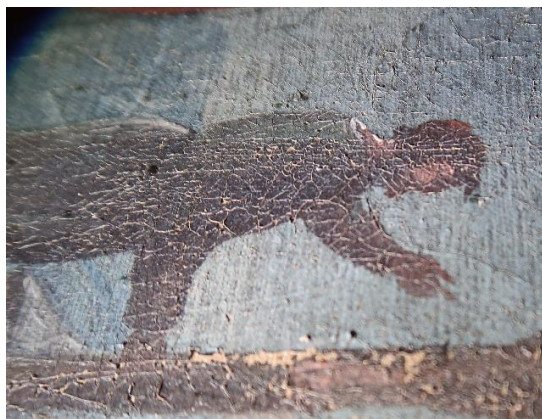
Figur 83. Detalj av sprekker, oppskallinger og avskallinger i korsfestelsesscenen.

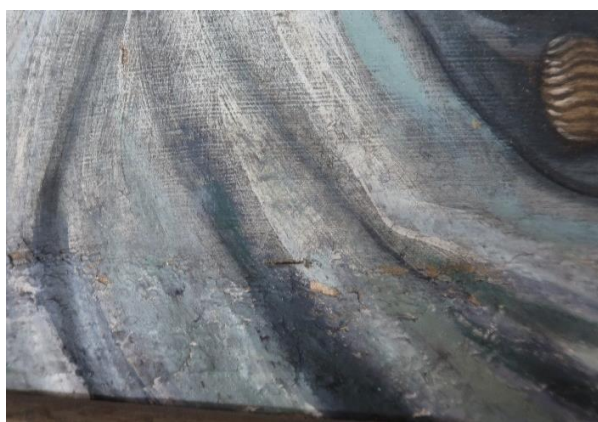
Figur 84. Detalj av nedre kant med området med integrert smuss eller misfargett fenniss, samt overmaling over en eldre riftreparasjon langs nedre kant.

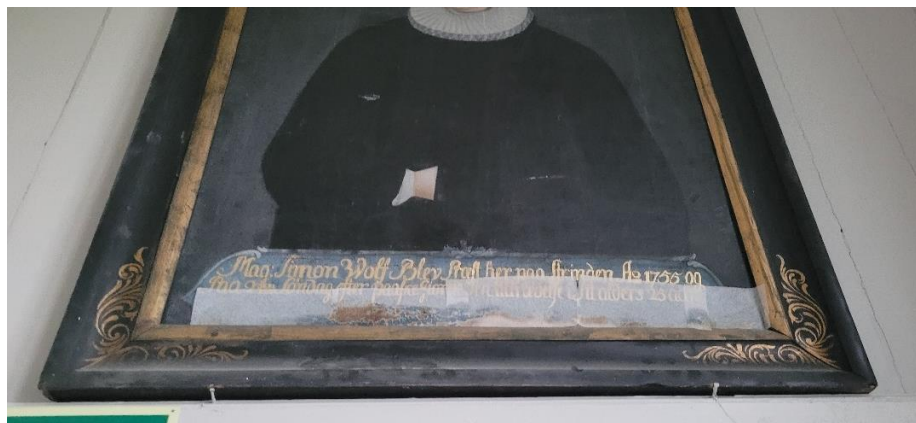
Figur 96. Detalj av presteportrettet hvor det ble lagt forsidebeskyttelse med metylcellulose og japanpapir i 2022 for å forhindre mer tap av maling på det blå skriftfeltet.

Forsidesikringen fjernes forsiktig ved å fukte opp japanpapiret og at all løs maling konsolideres og fastlegges med et egnet klebemiddel (for eksempel LMK eller Paraloid B72) og varmeskje gjennom Melinex.

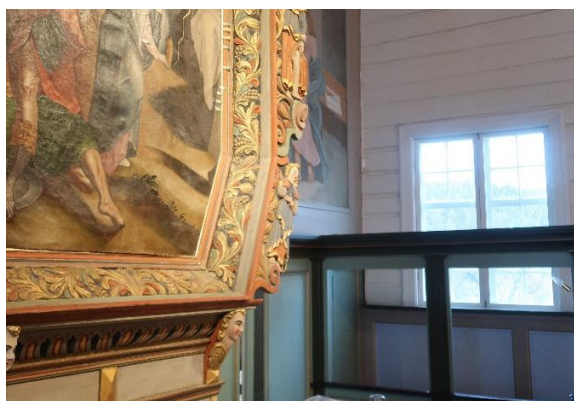
Altertavlen og fondveggen får naturlig lys inn fra vinduer i nordre og søndre del av alteret (fig. 97 og 98). Naturlig lys inneholder skadelige UV-stråler som bryter med materialer over tid. Det anbefales derfor at det vurderes tiltak sammen med Riksantikvaren og bispedømmekontoret for å beskytte gjenstandene fra eksponeringen fra sollys når kirken ikke er i bruk. Lyset fra vinduene fremhever skader og ujevnheter i lerretet og i malingslag, og bør tas høyde for når maleriene skal behandles.

Figur 97. Vindu på sørsiden av koret. Tilvarende vindu finnes på nordsiden.

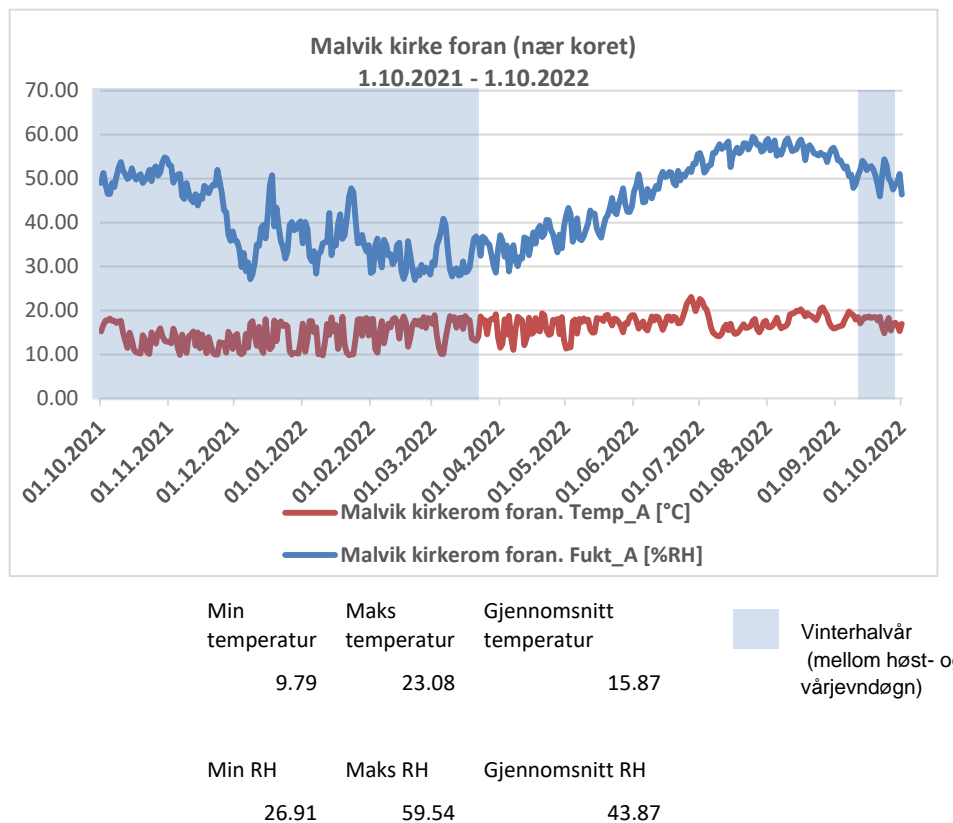
Det ble hentet ut data fra styringsanlegget i kirken fra oktober 2021 til oktober 2022 for å få et inntrykk av inneklimate i kirken (fig. 102 og 103).<sup>19</sup> I denne perioden ligger luftfuktigheten (RH) på mellom ca 20 (20 % i sakristiet, og 30% i koret) og 60 % luftfuktighet, og er spesielt tørt i vinter og vår-månedene. Temperaturen ligger mellom ca. 10 og 25 °C. Svingninger i luftfuktighet (RH) og temperatur er størst mellom desember 2021 og april 2022. Av hensyn til gjenstandene i kirken bør brukstemperatur i kirken være så lav som mulig, rundt 16 grader.<sup>20</sup> Å redusere brukstemperaturen til under 20 grader, er spesielt viktig i vinterhalvåret for å unngå perioder med for tørr luftfuktighet som kan føre til sprekker og avskallinger i malings- og grunderingslag. Det er også mye energisparing å hente på å redusere brukstemperaturen noen grader. Det henvises til Riksantikvarens infoark *Klima og tekniske anlegg: Klima i trekirker. Luftfuktighet og oppvarming* for videre råd om bevaringsmiljø for kirkekunst: <https://ra.brage.unit.no/ra-xmlui/handle/11250/175413>

Figur. 102. Data fra føler fra styringsanlegg på venstre side av døren i koret som går inn til sakristiet.

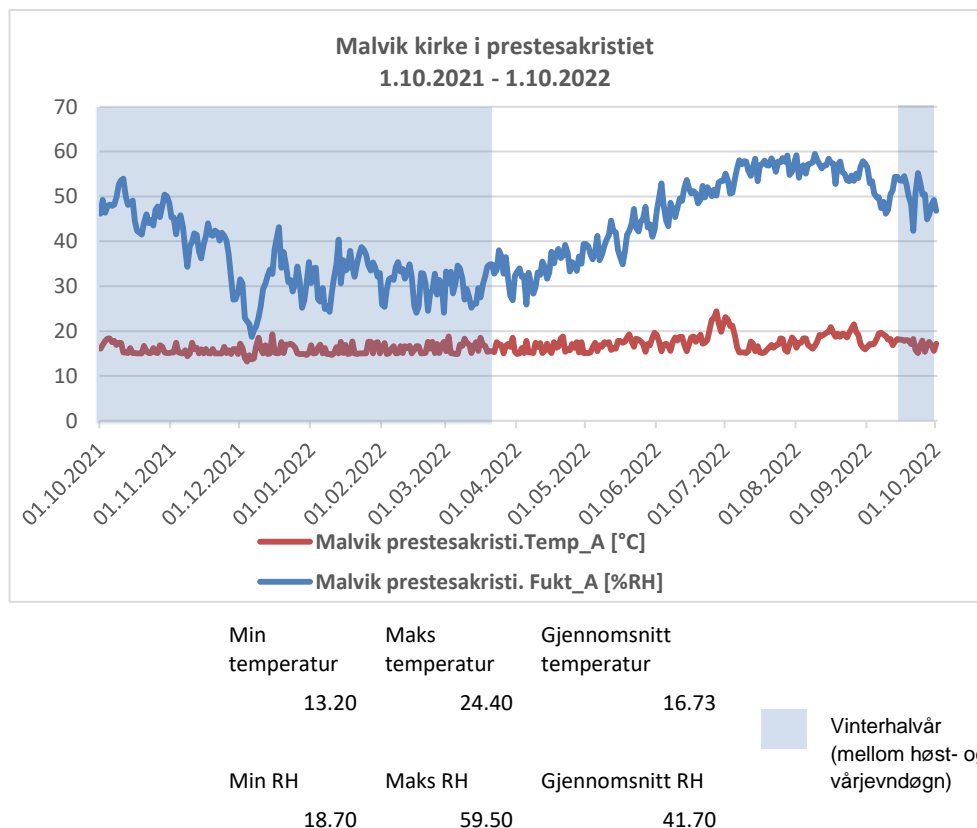
Figur. 103. Data fra føler fra styringsanlegg på veggen i sakristiet.
