Rapport etter befaring Ulstein kyrkje

Tid og stad: Ulstein kyrkje, 13.02. kl. 11:00 – 13:00

Vedlegg: Prisestimat vedlikehaldsarbeid / maling Ulstein kyrkje 2019
 Illustrasjonsbilde til befaringsrapport

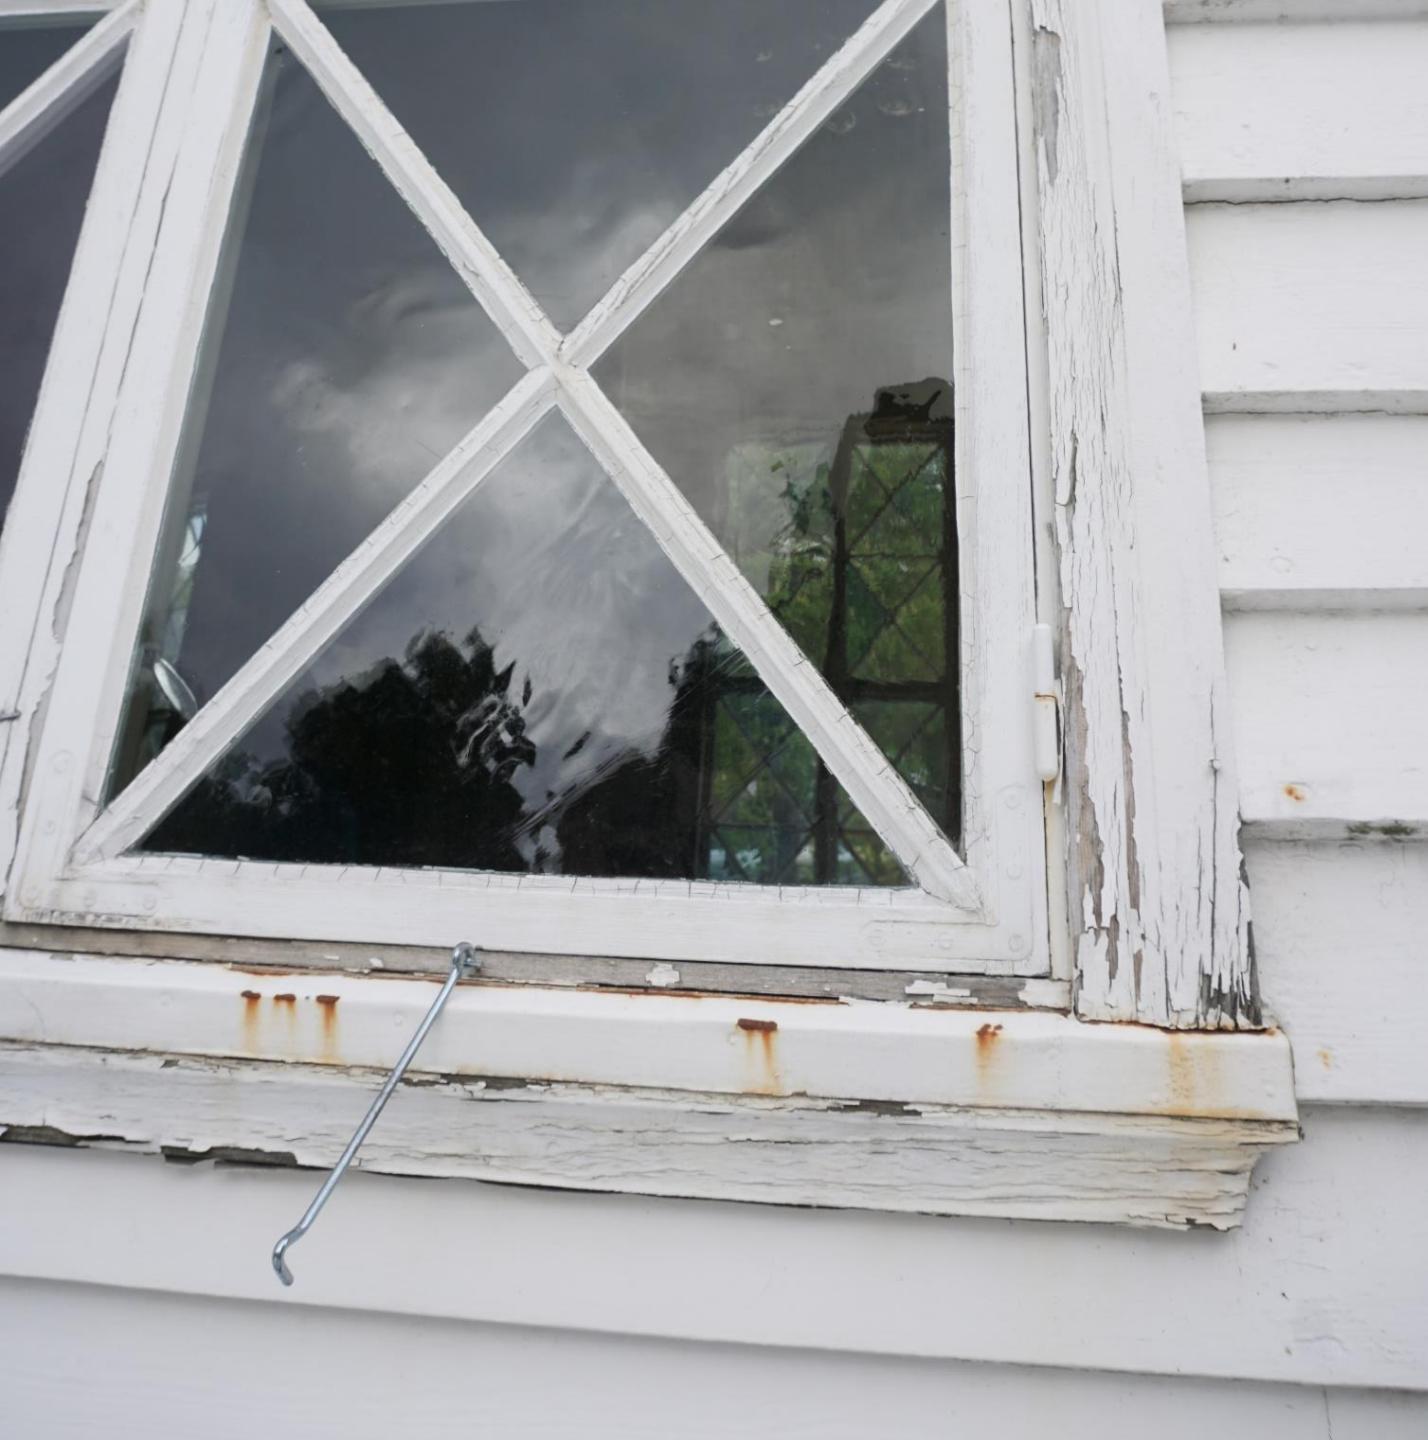
Detaljer frå vindu og lister som treng grundig forbehandling og maling

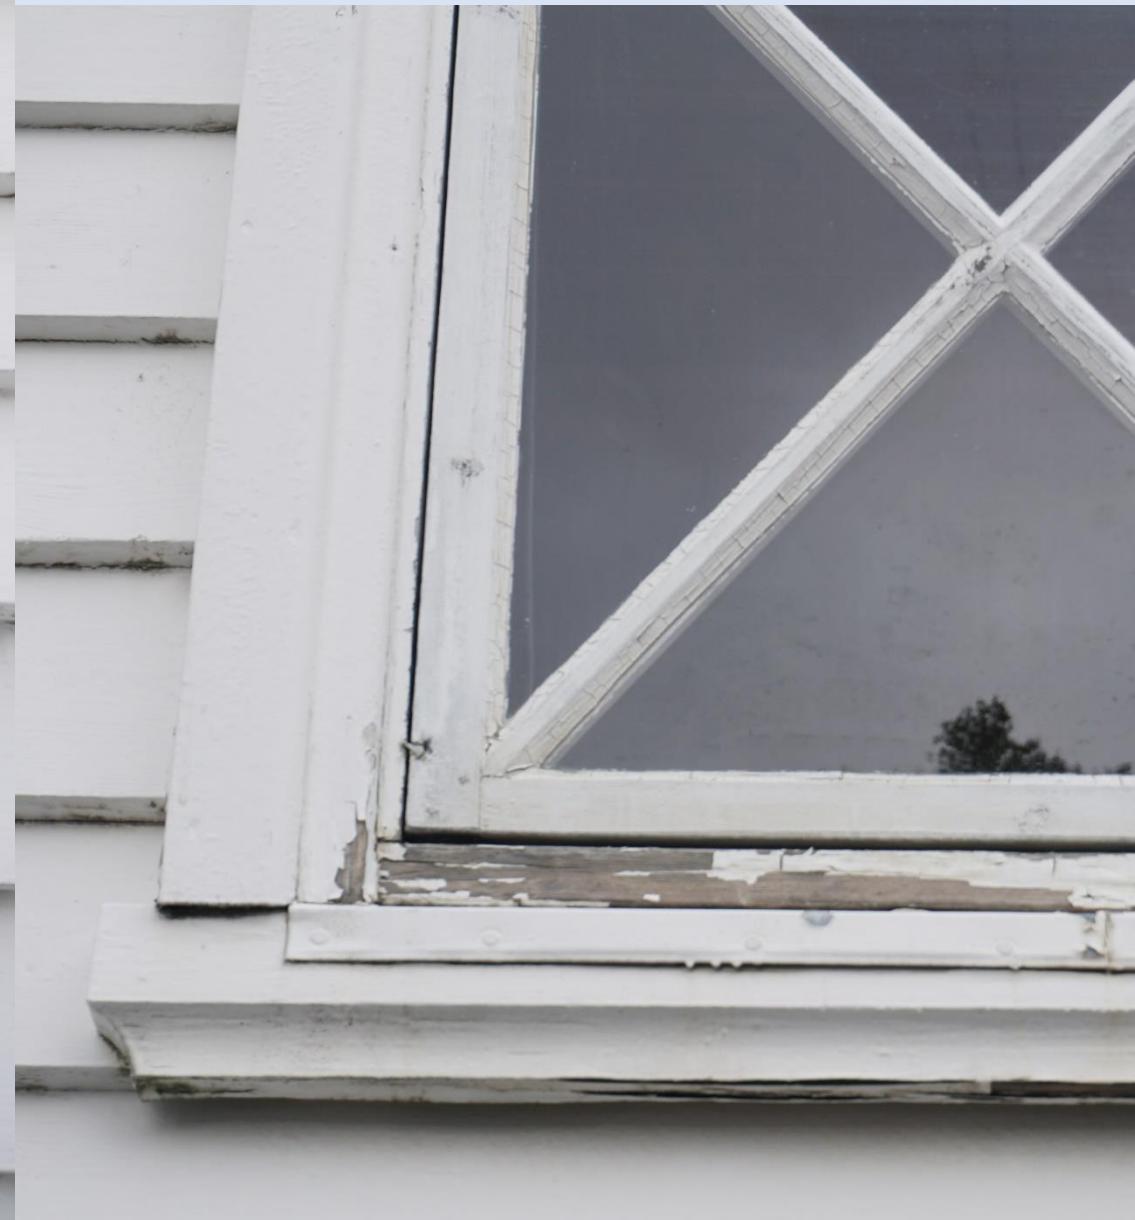
Eksempel
på skifta
vannbord
som
treng
maling

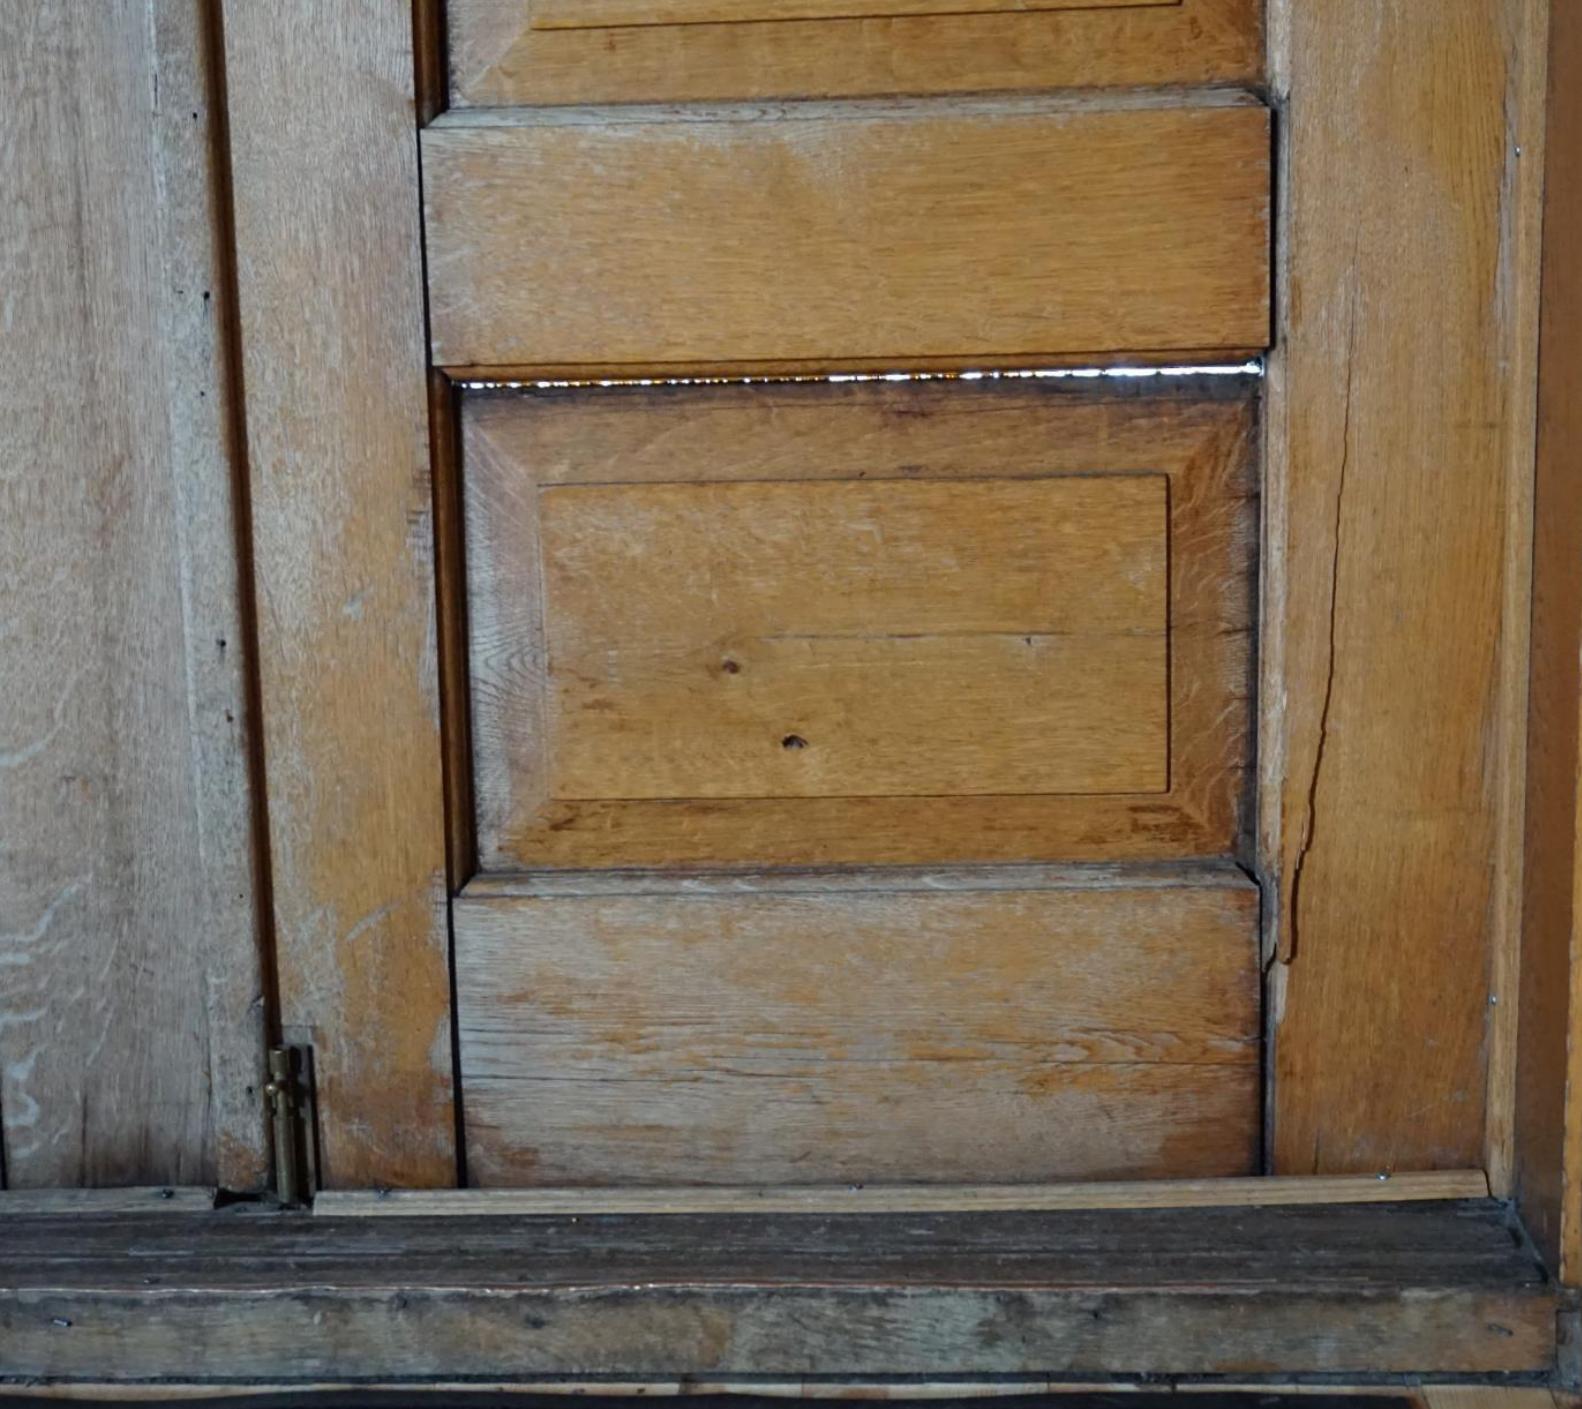
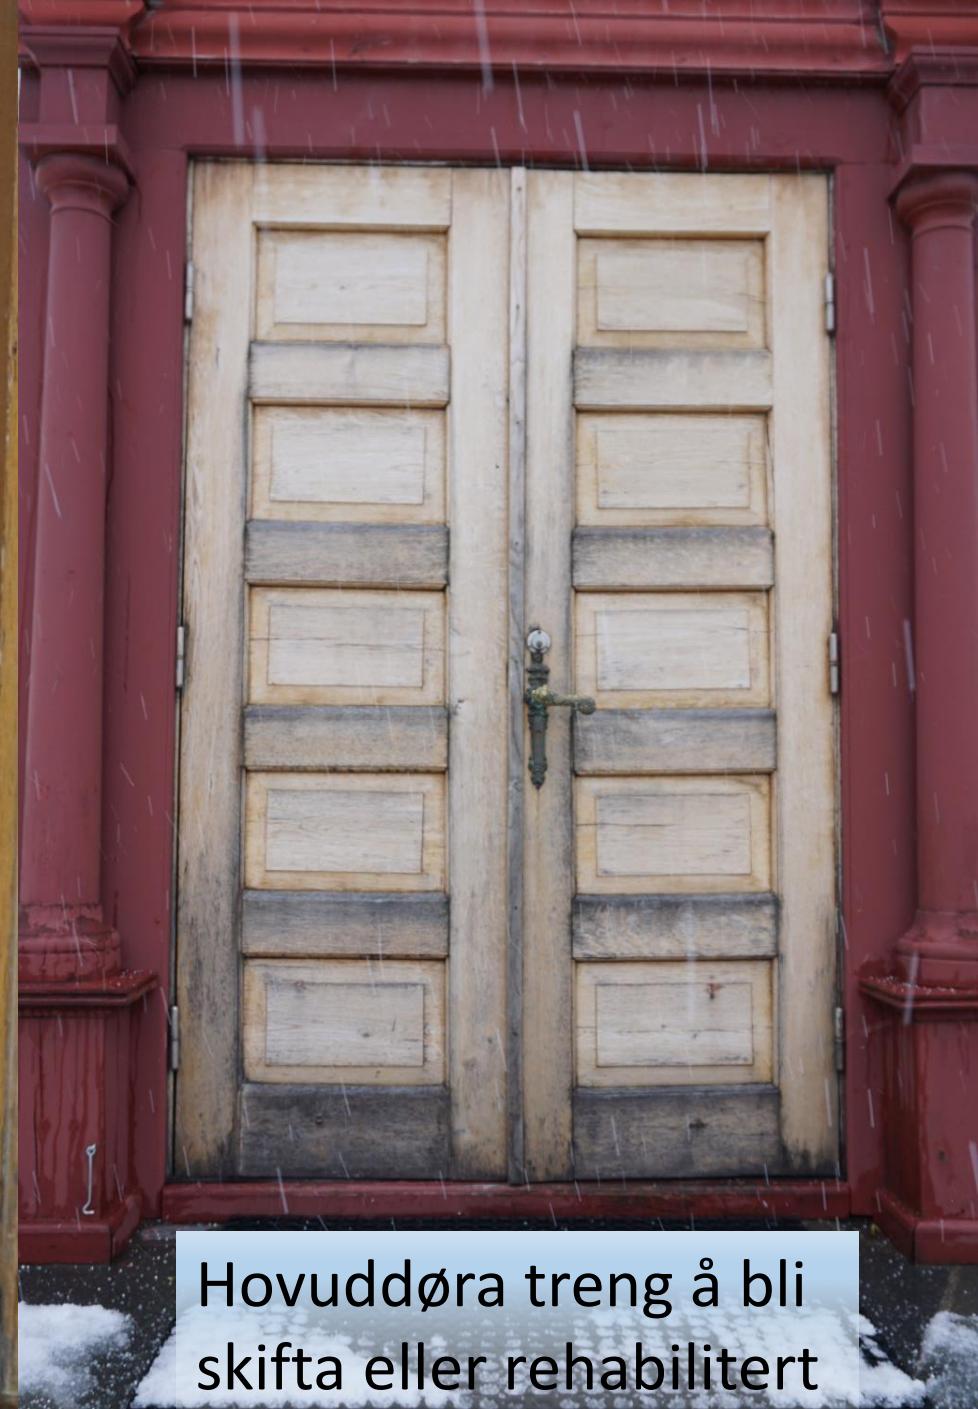
Hovuddøra treng å bli
skifta eller rehabiliter

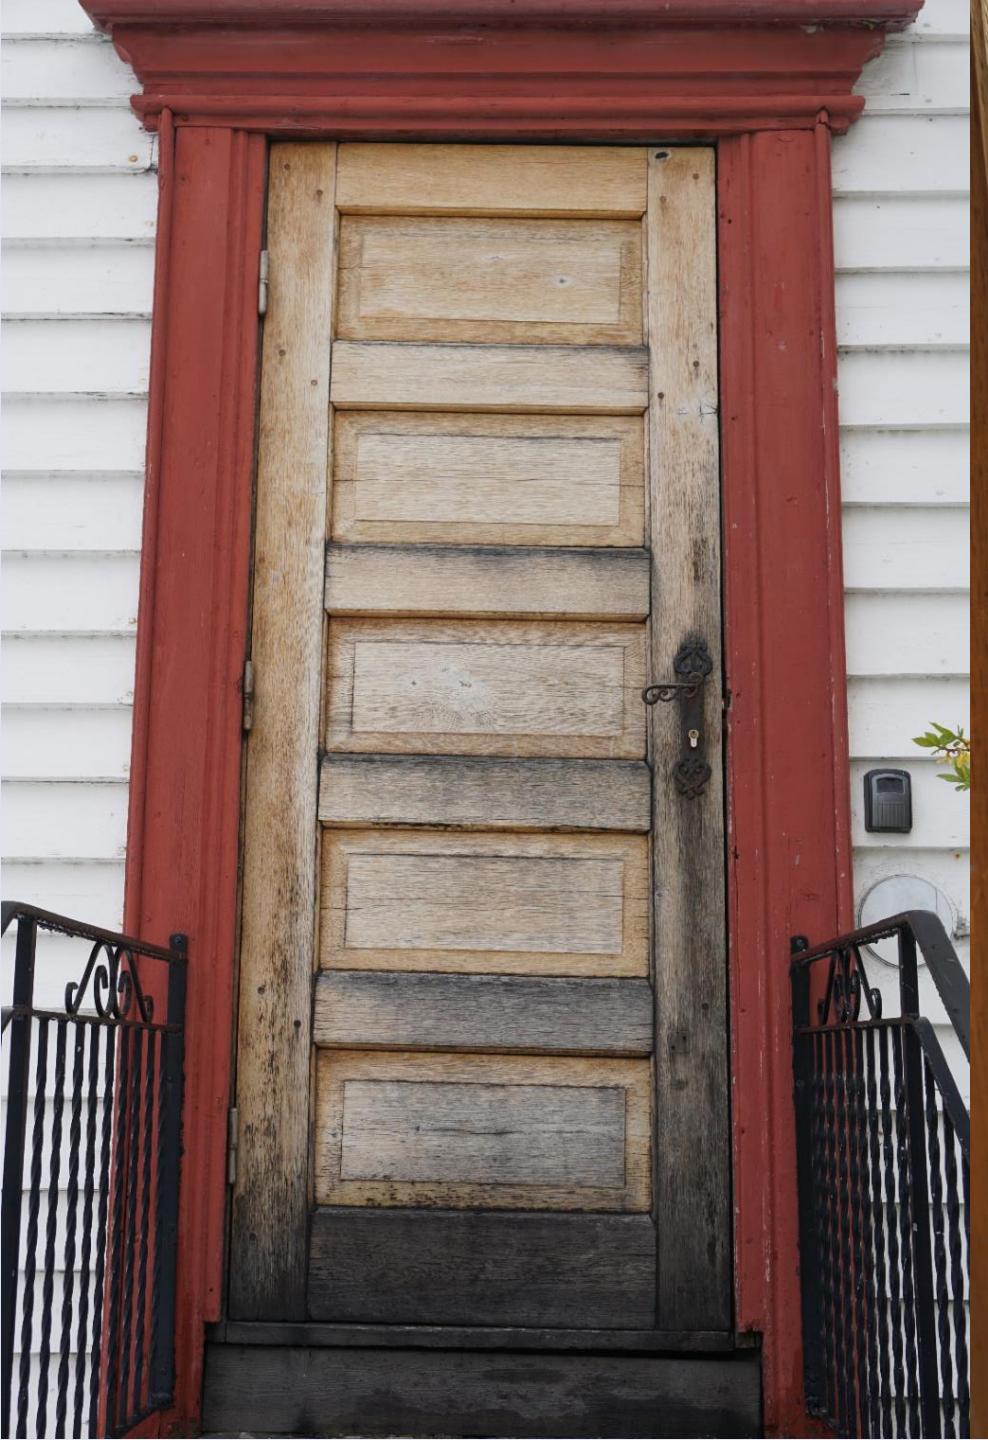
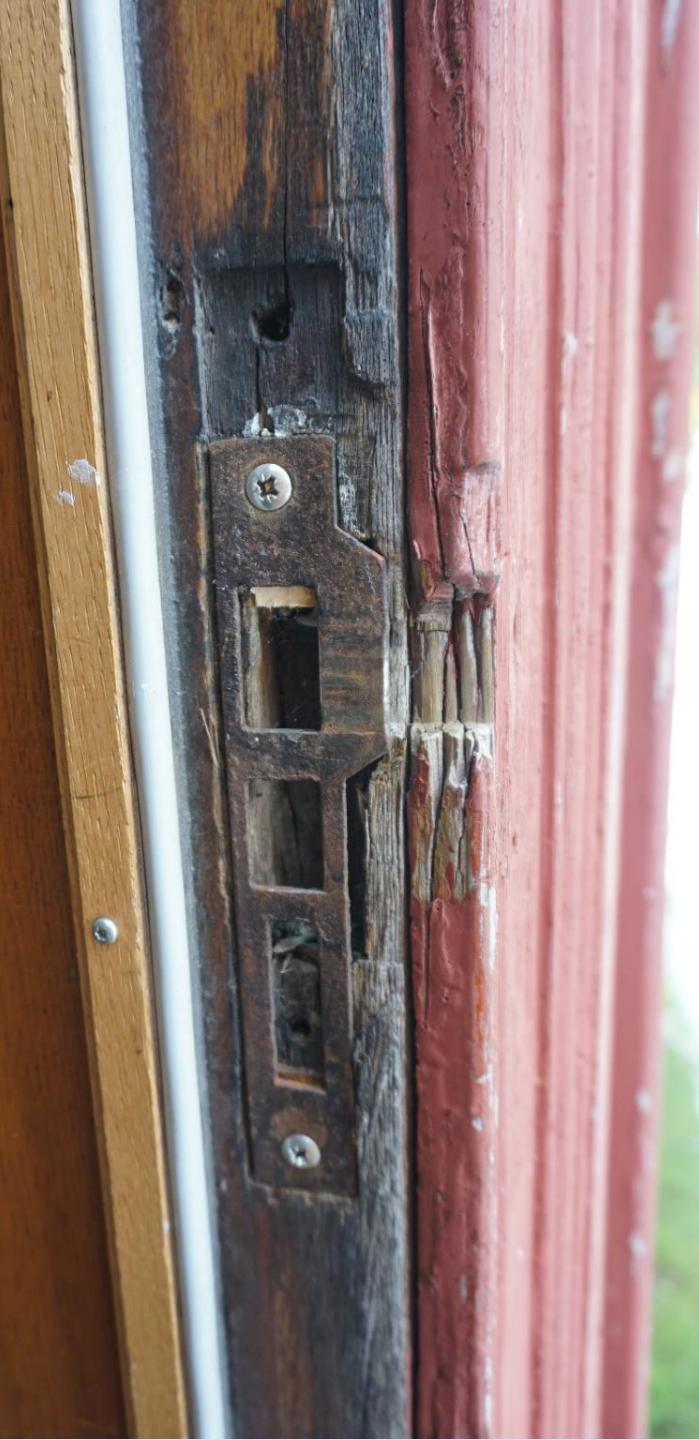
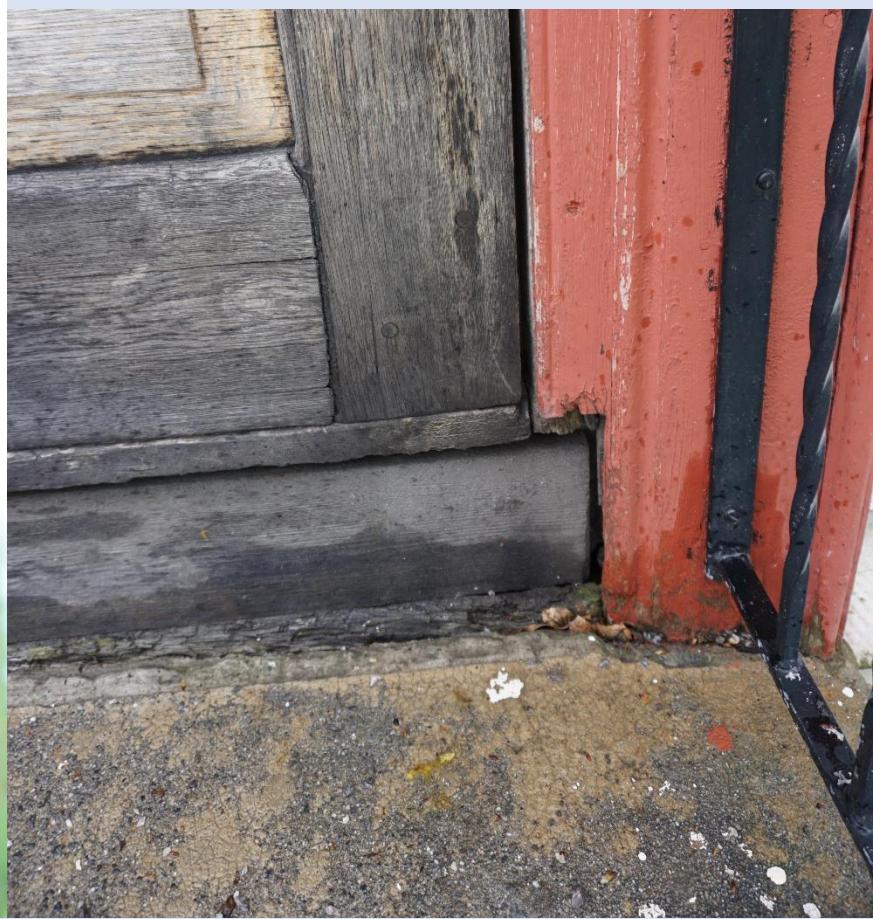
Sakristidøra sør treng
å bli skifta eller
rehabilitert

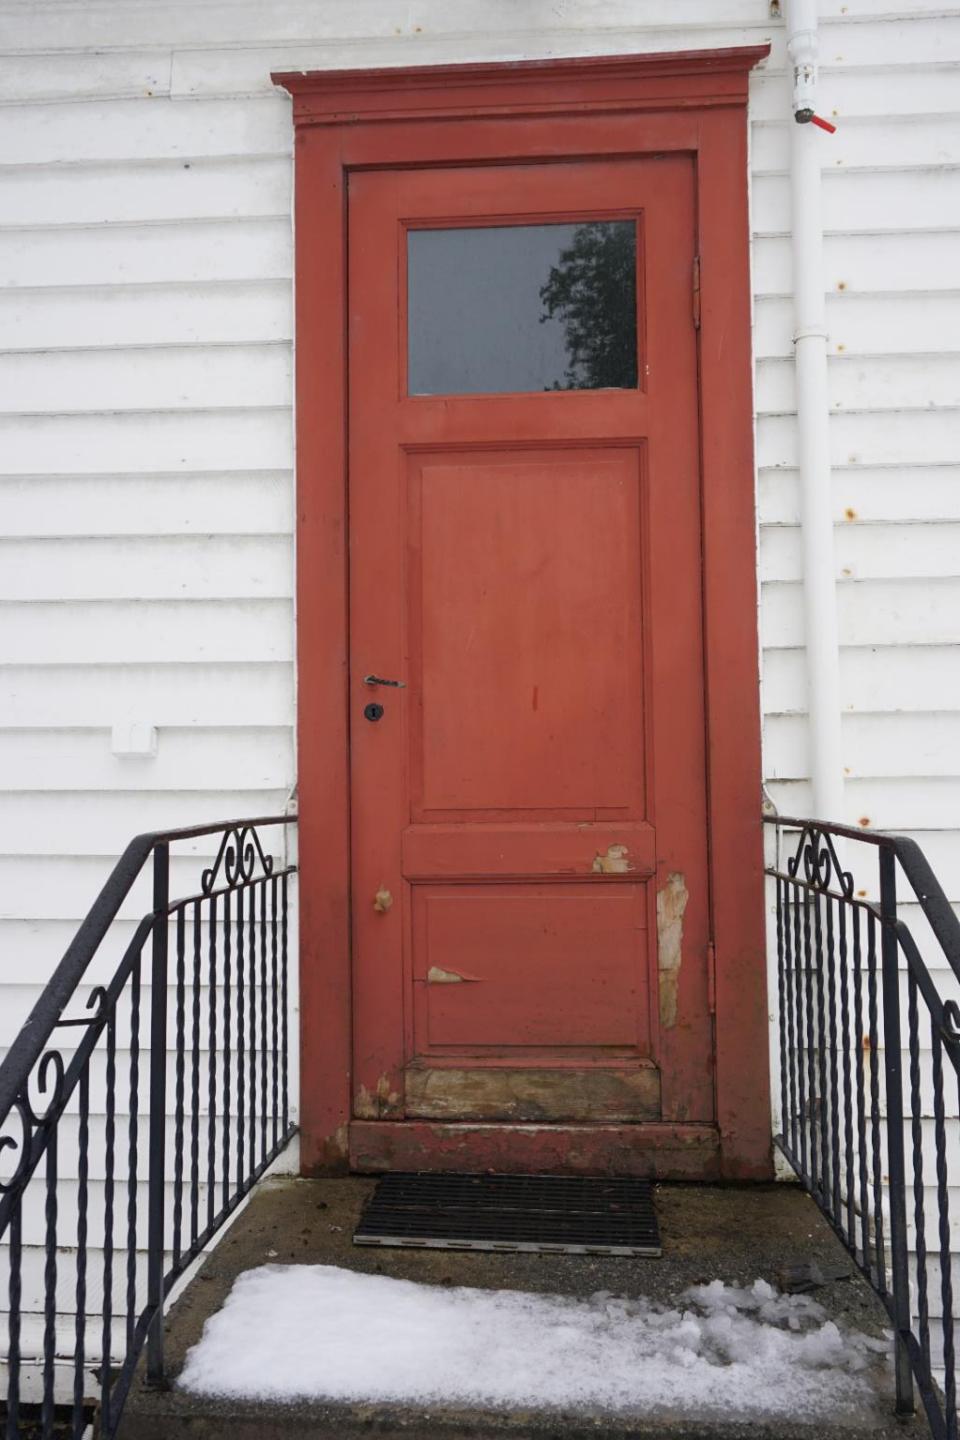
Sakristidøra nord
er annleis enn alle
andre dører til
kyrkja, den er ikkje
i bruk og i dårleg
forfatning.
Vurderer ei ny dør
som står meir i stil
med dei andre
dørene

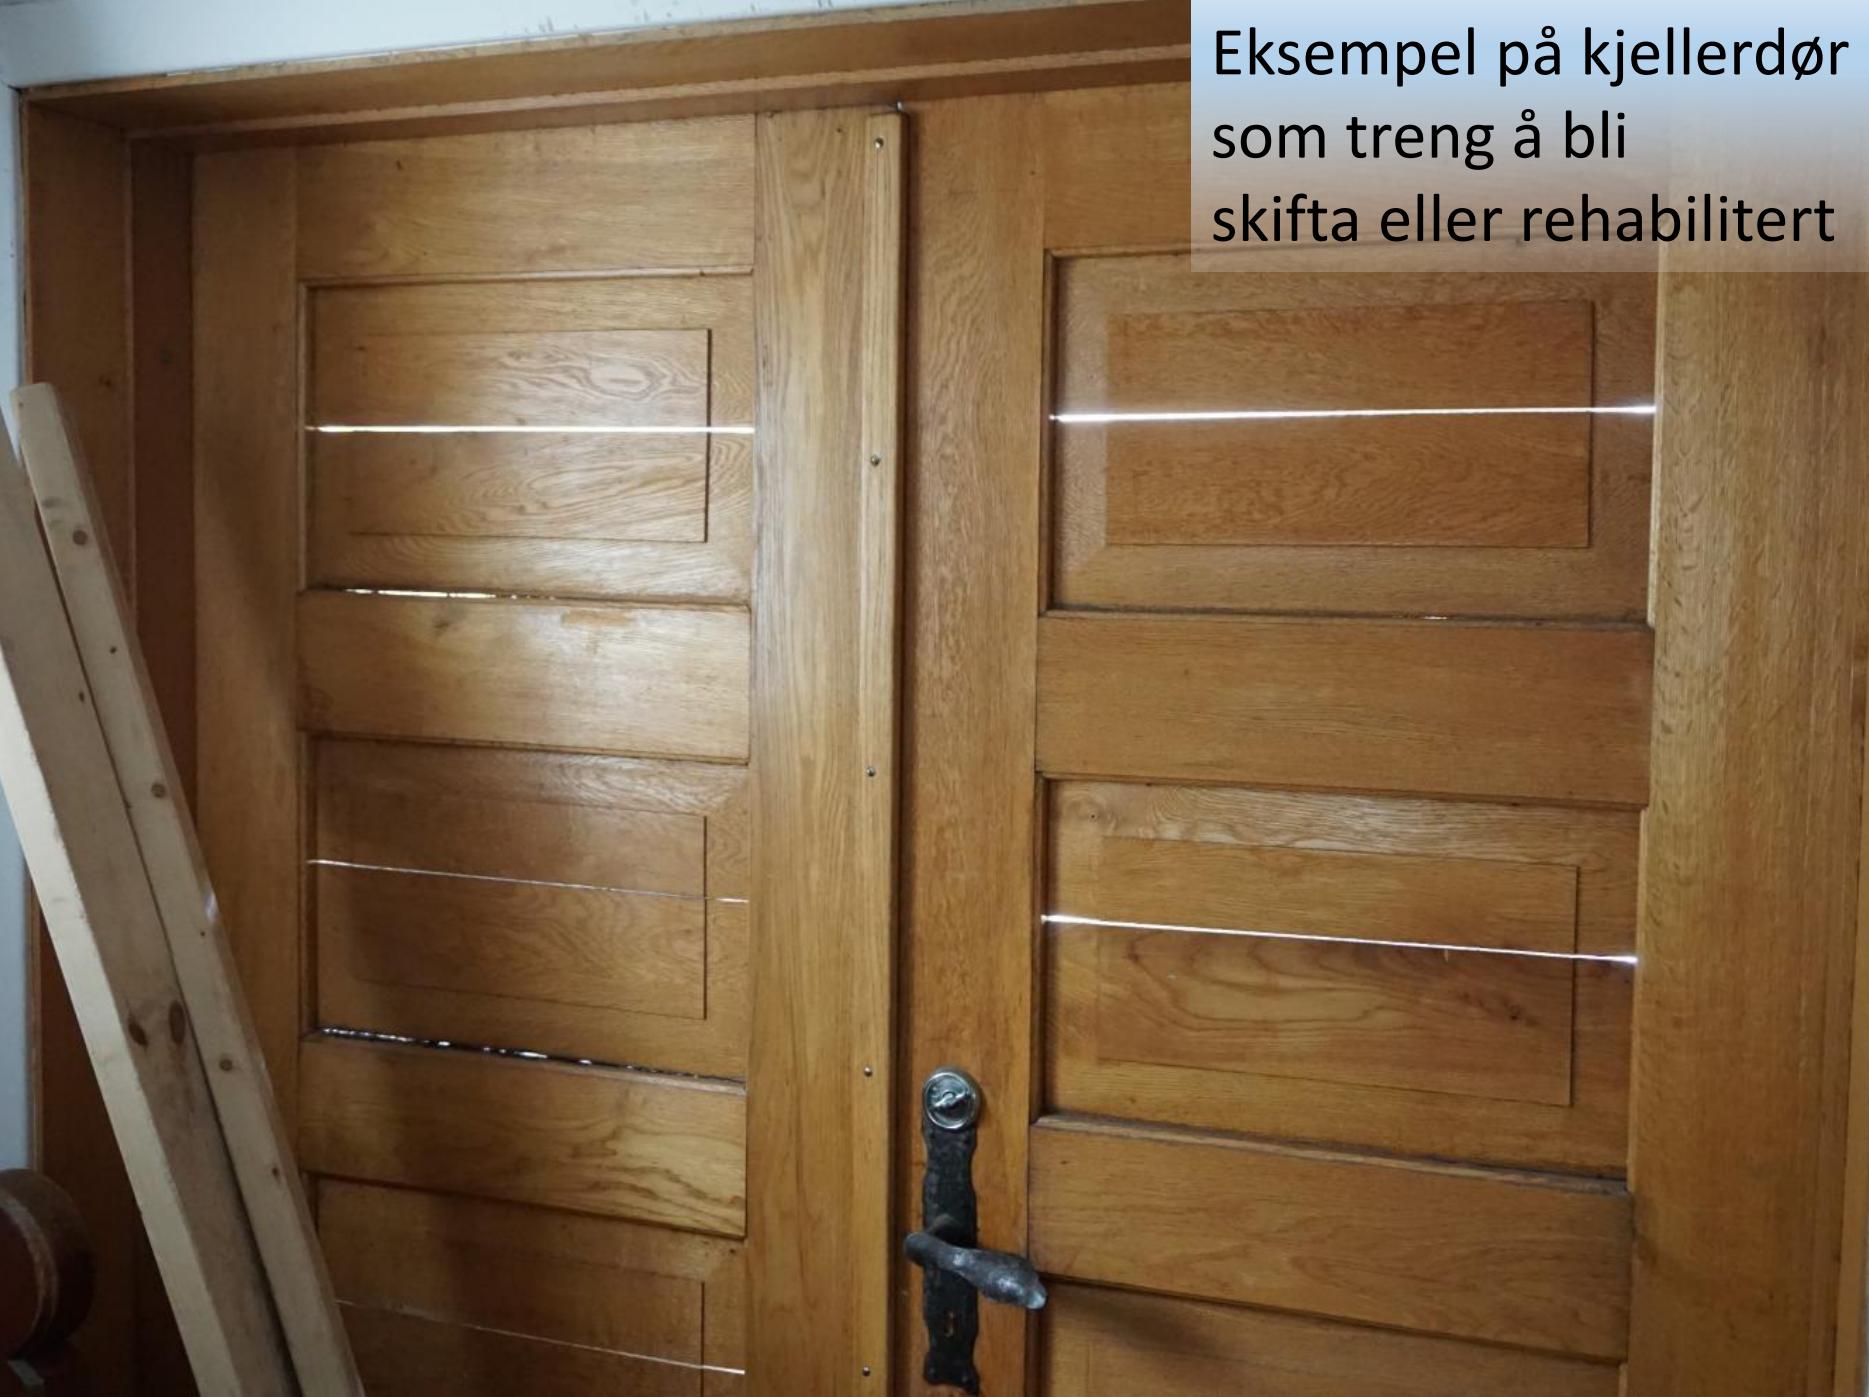
Eksempel på kjellerdør
som treng å bli
skifta eller rehabilert

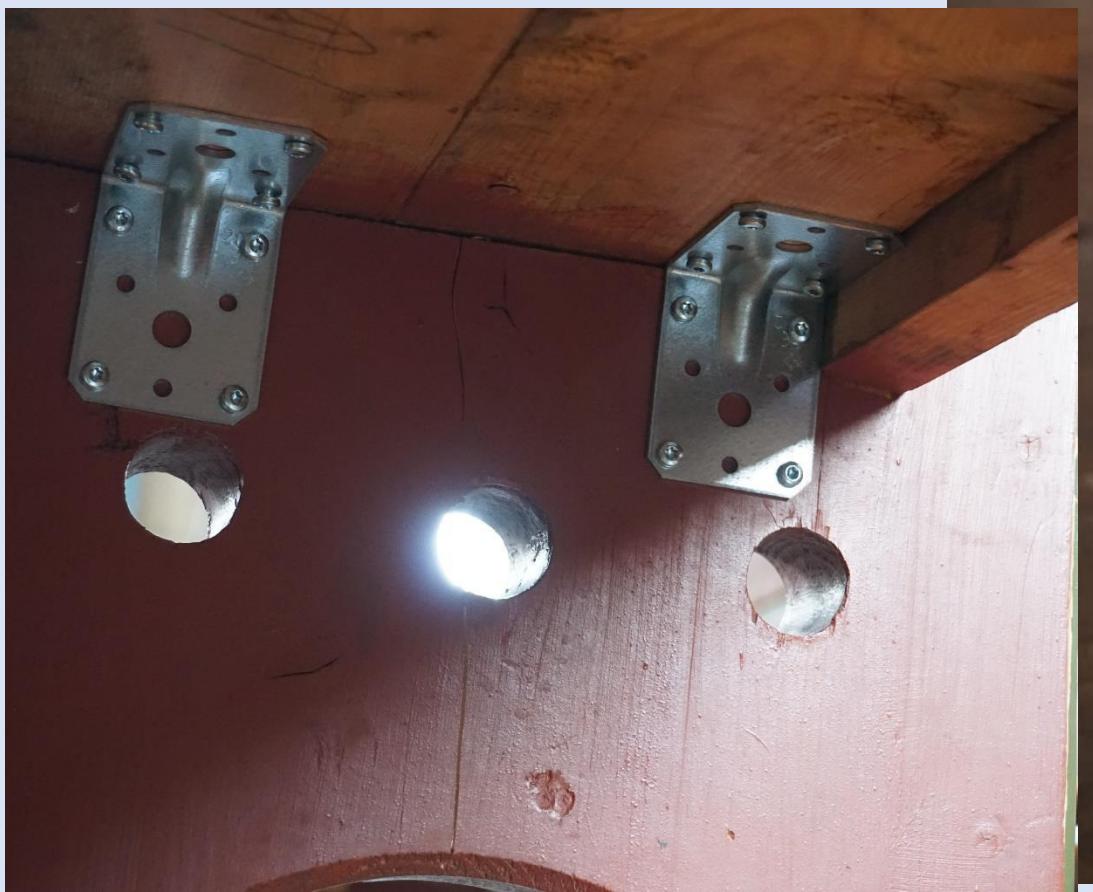
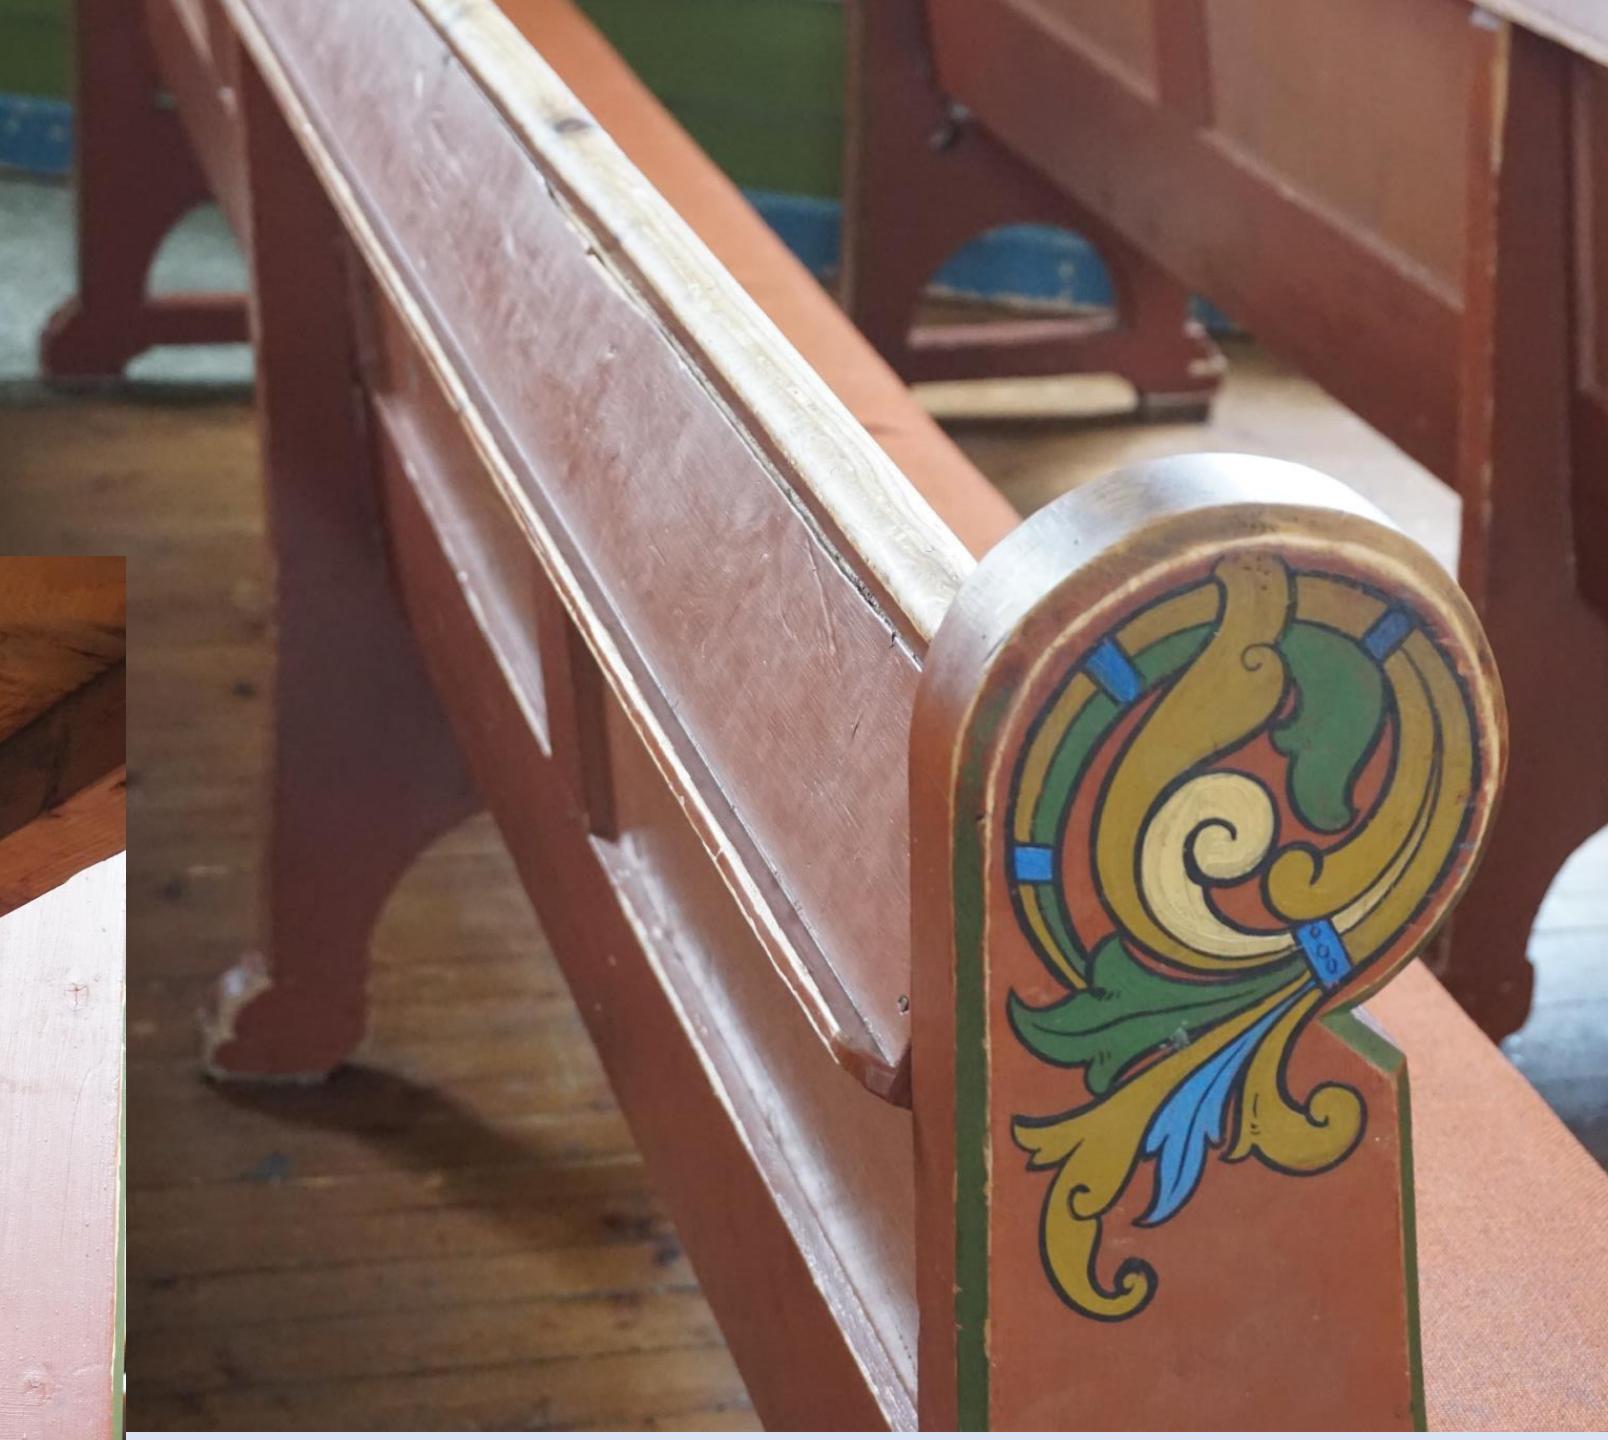
- Alle benkane har gått ut av limet og er skrudd saman med vinkelbeslag
- Maling på benkane, dørene alterring og deler av kledning er slitt, delvis flassa av og har mange hakk og merke som forsterkar det optiske inntrykket av slitasje.
- Stolane i alterrommet er slitt og bør bli bytta ut.
- Innerdørane er slitt, lukker därleg og treng ei overhaling og maling
- Løperen i midtgangen er slitt trass i at den ikkje er eldre enn 5 år
- Golvet i kyrkjerommet er slitt og ein bør vurdere overflatebehandling.

Kyrkjebenkane er slitt og har gått ut av liminga både pga. tørr klima, intens bruk og mykje flytting. Har blitt fiksa provisorisk

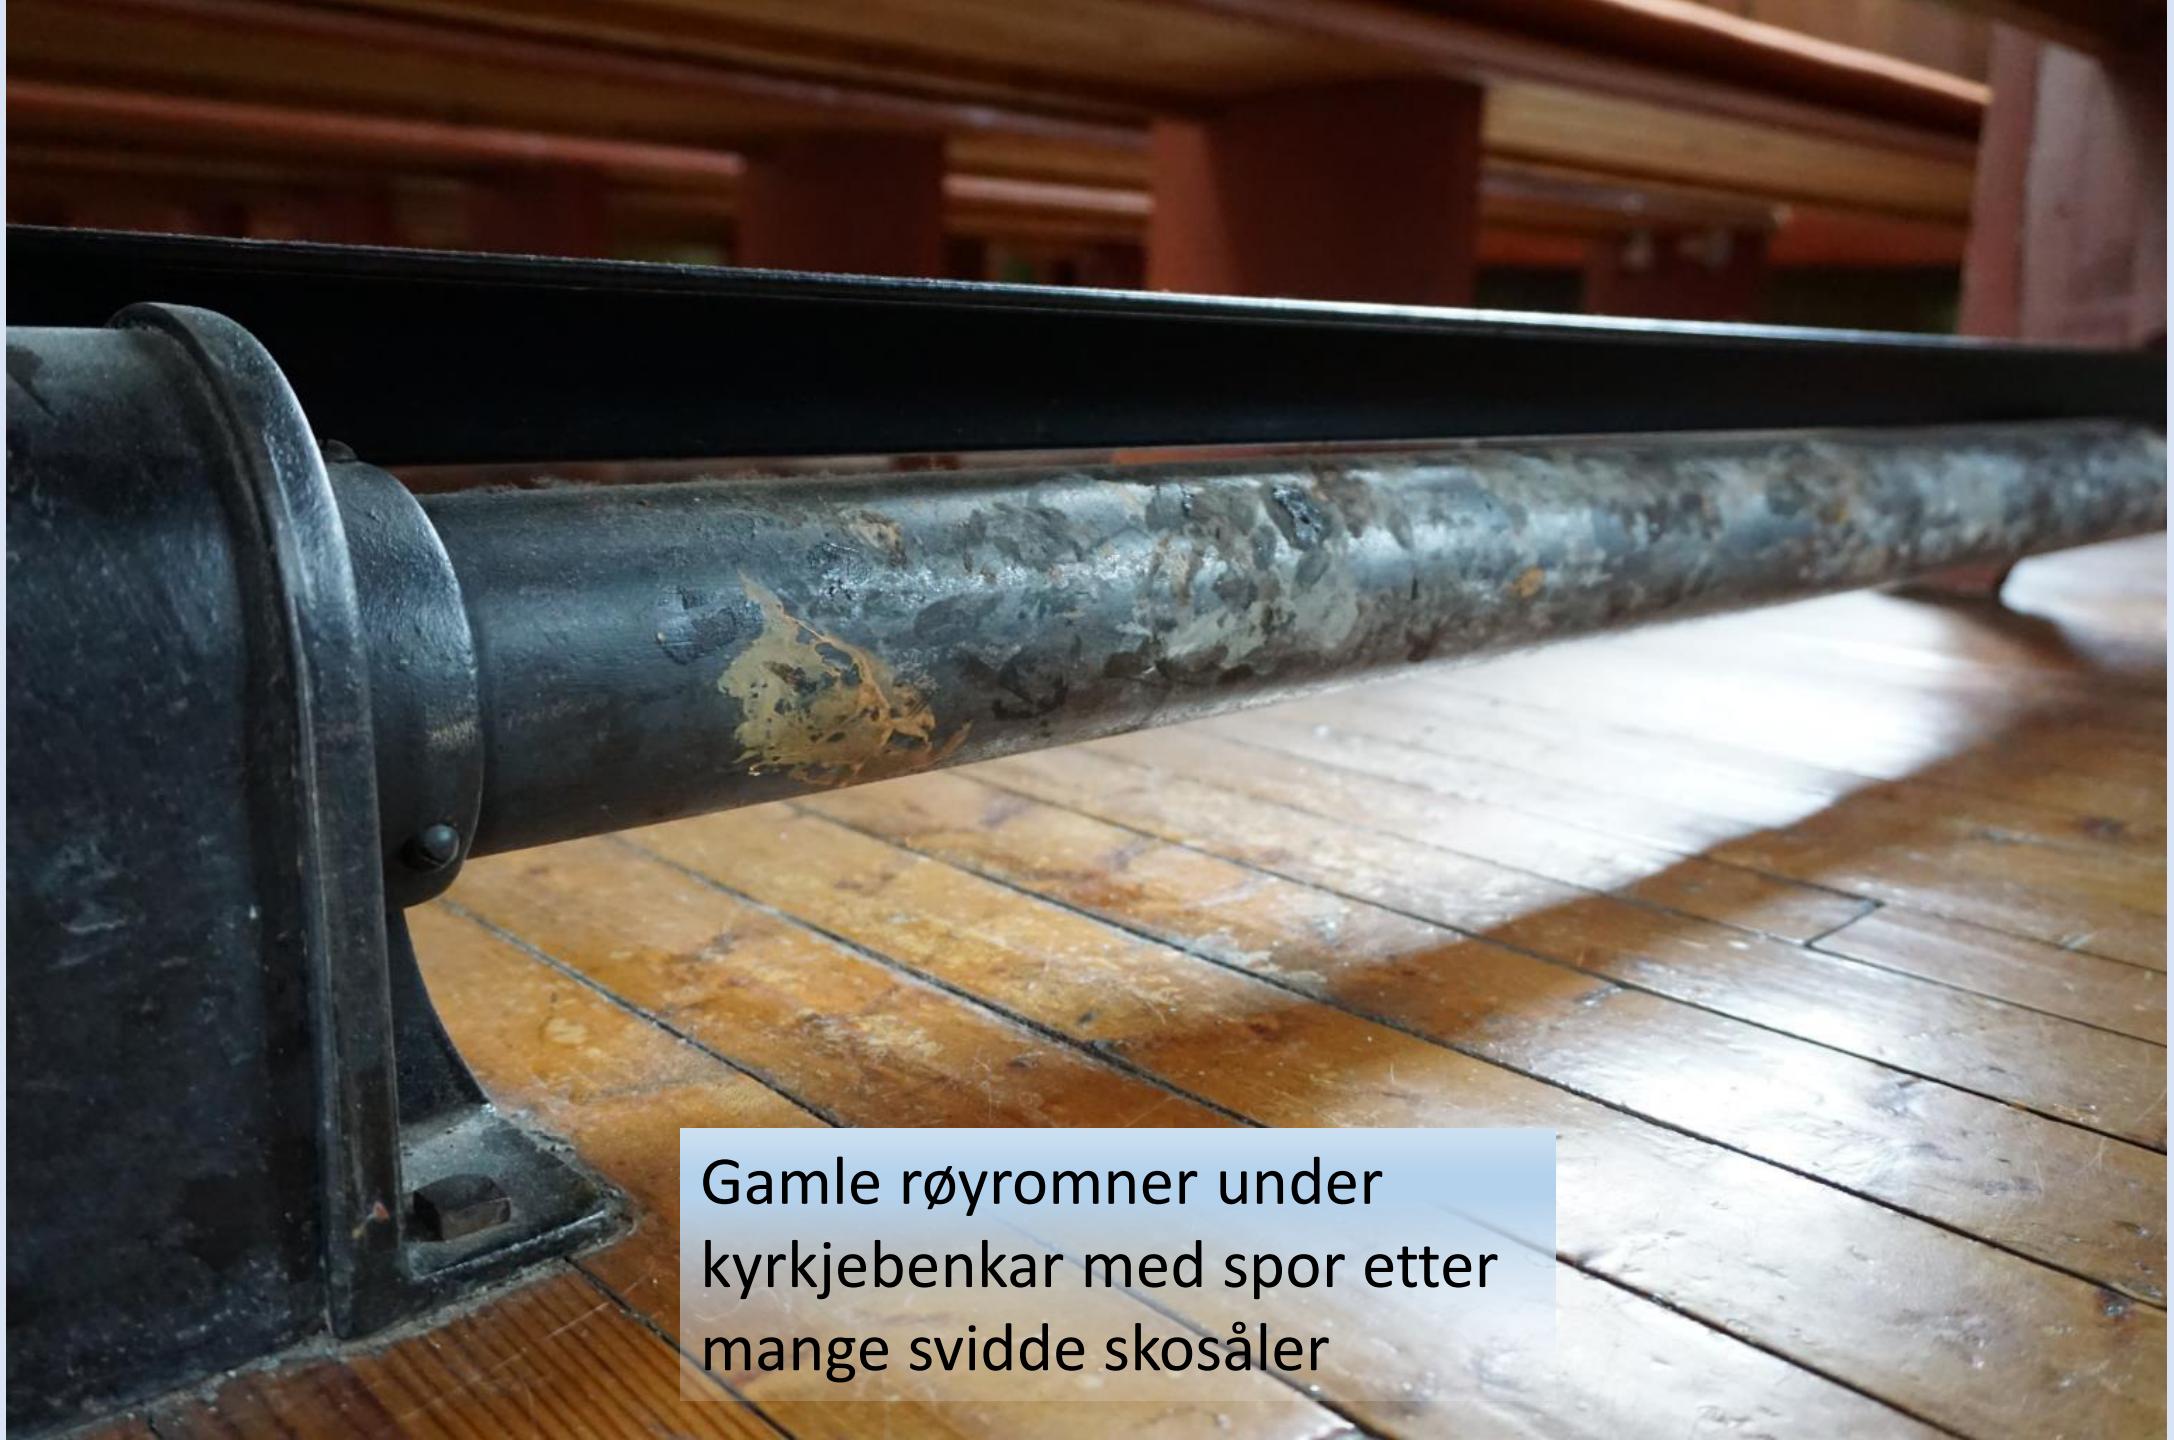
Oppvarming skjer gjennom gamle røyromnane som vi kan styre (av/på) gjennom nettet. Ei installert termostatløysing fungerer for dårlig til å kunne styre desse gamle og treige omnane presis nok. For å ha meir fleksible romløysingar i kyrkjerommet har det blitt fjerna ein god del omnar, slik at belastninga på dei eksisterande omnane er større. Omnan blir dermed veldig varme, mange har brent sko og nokon barn hender på desse omnane. Vi slår difor av omnane ca. 30 min før eit arrangement byrjar, sjølv om vi risikerer at folk på kalde dagar byrjar å fryse mot slutten av eit arrangement.

Gamle røyromner under
kyrkjebenkar med spor etter
mange svidde skosåler
