Rapport etter befaring Ulstein kyrkje

Tid og stad: Ulstein kyrkje, 13.02. kl. 11:00 – 13:00

Vedlegg: Prisestimat vedlikehaldsarbeid / maling Ulstein kyrkje 2019
 Illustrasjonsbilde til befaringsrapport

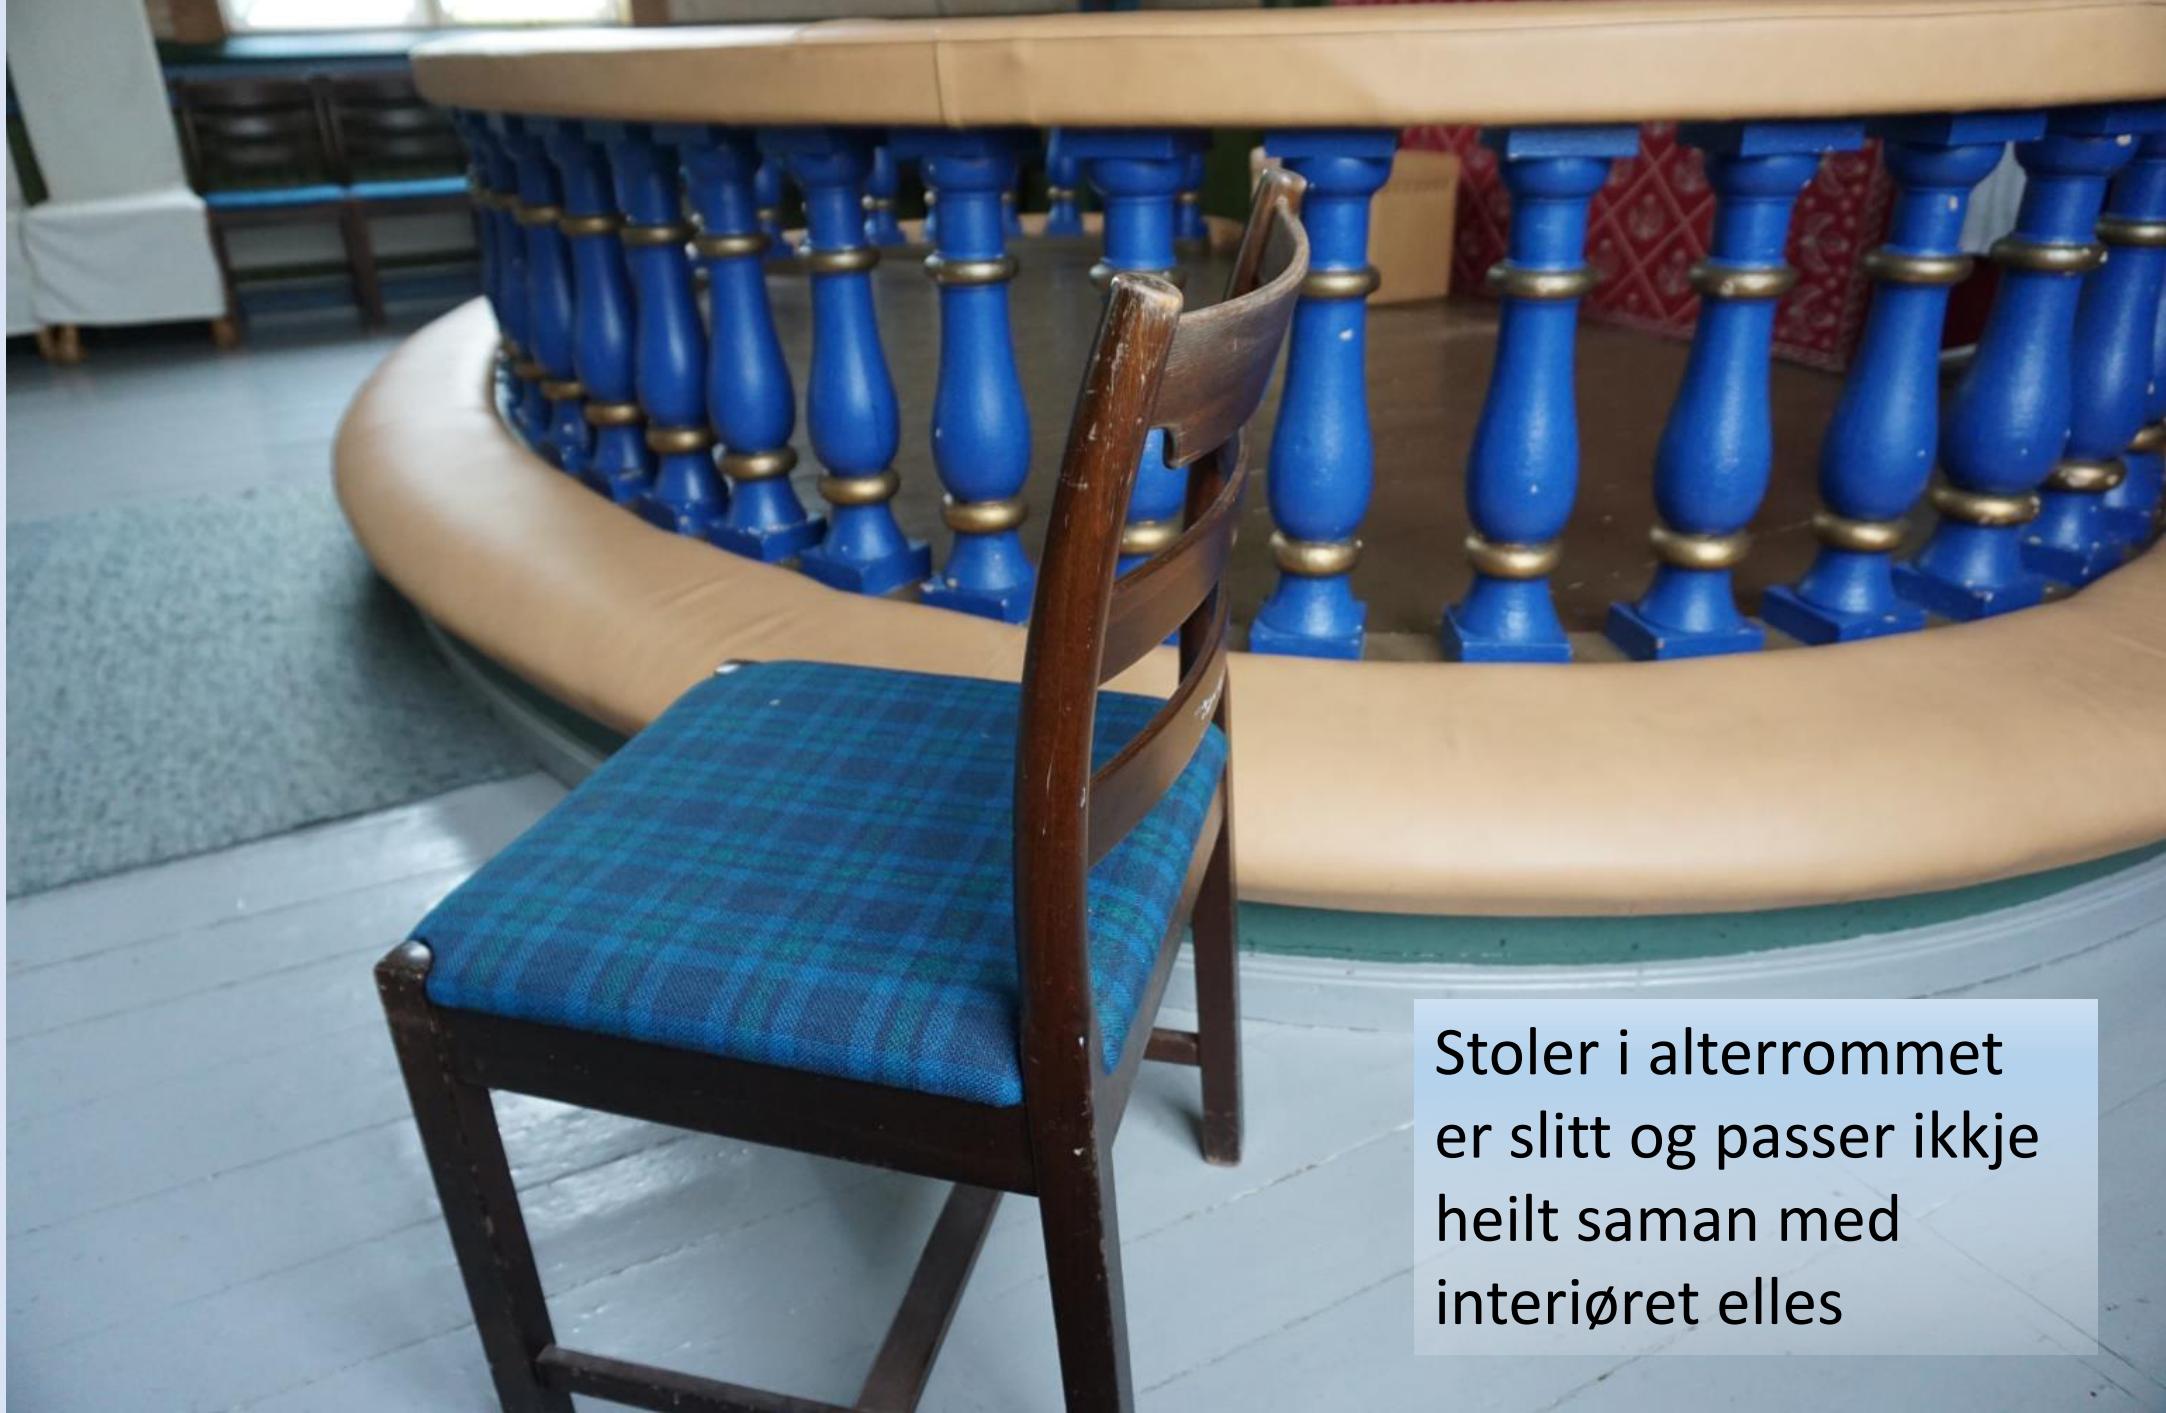
Stoler i alterrommet
er slitt og passer ikkje
heilt saman med
interiøret elles

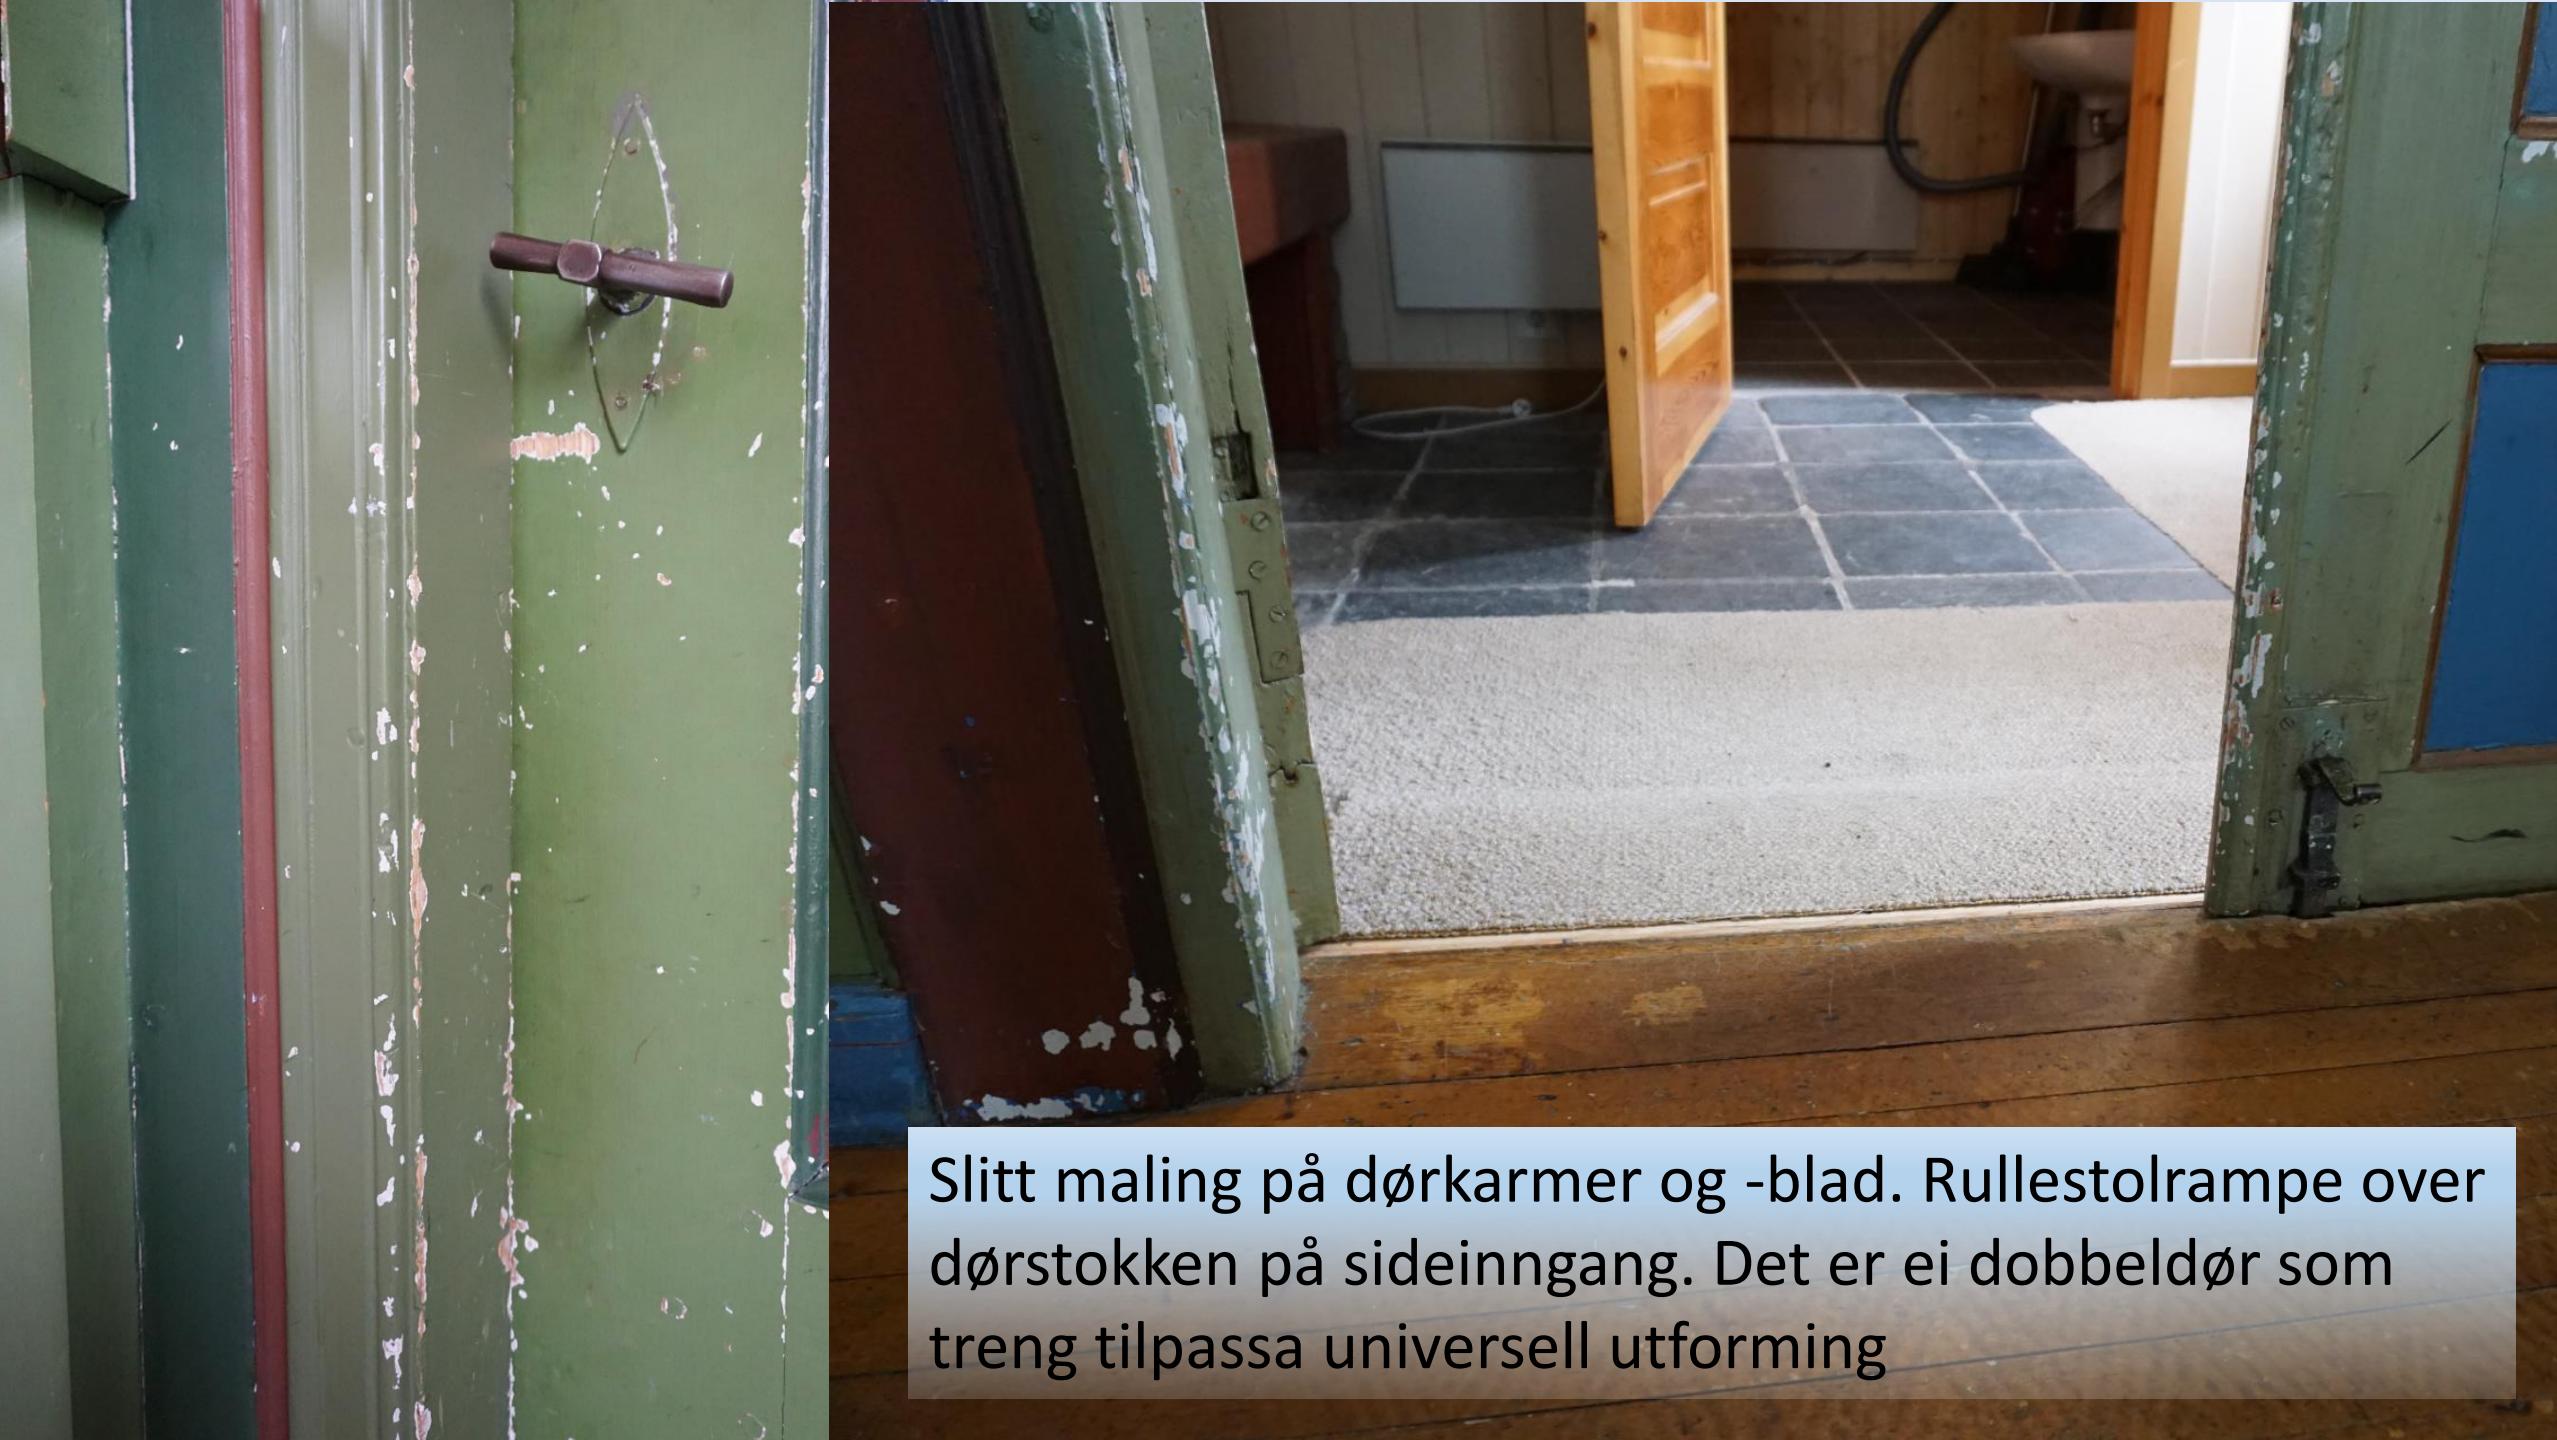
Slitt maling på dørkarmer og -blad. Rullestolrampe over dørstokken på sideinngang. Det er ei dobbeldør som treng tilpassa universell utforming

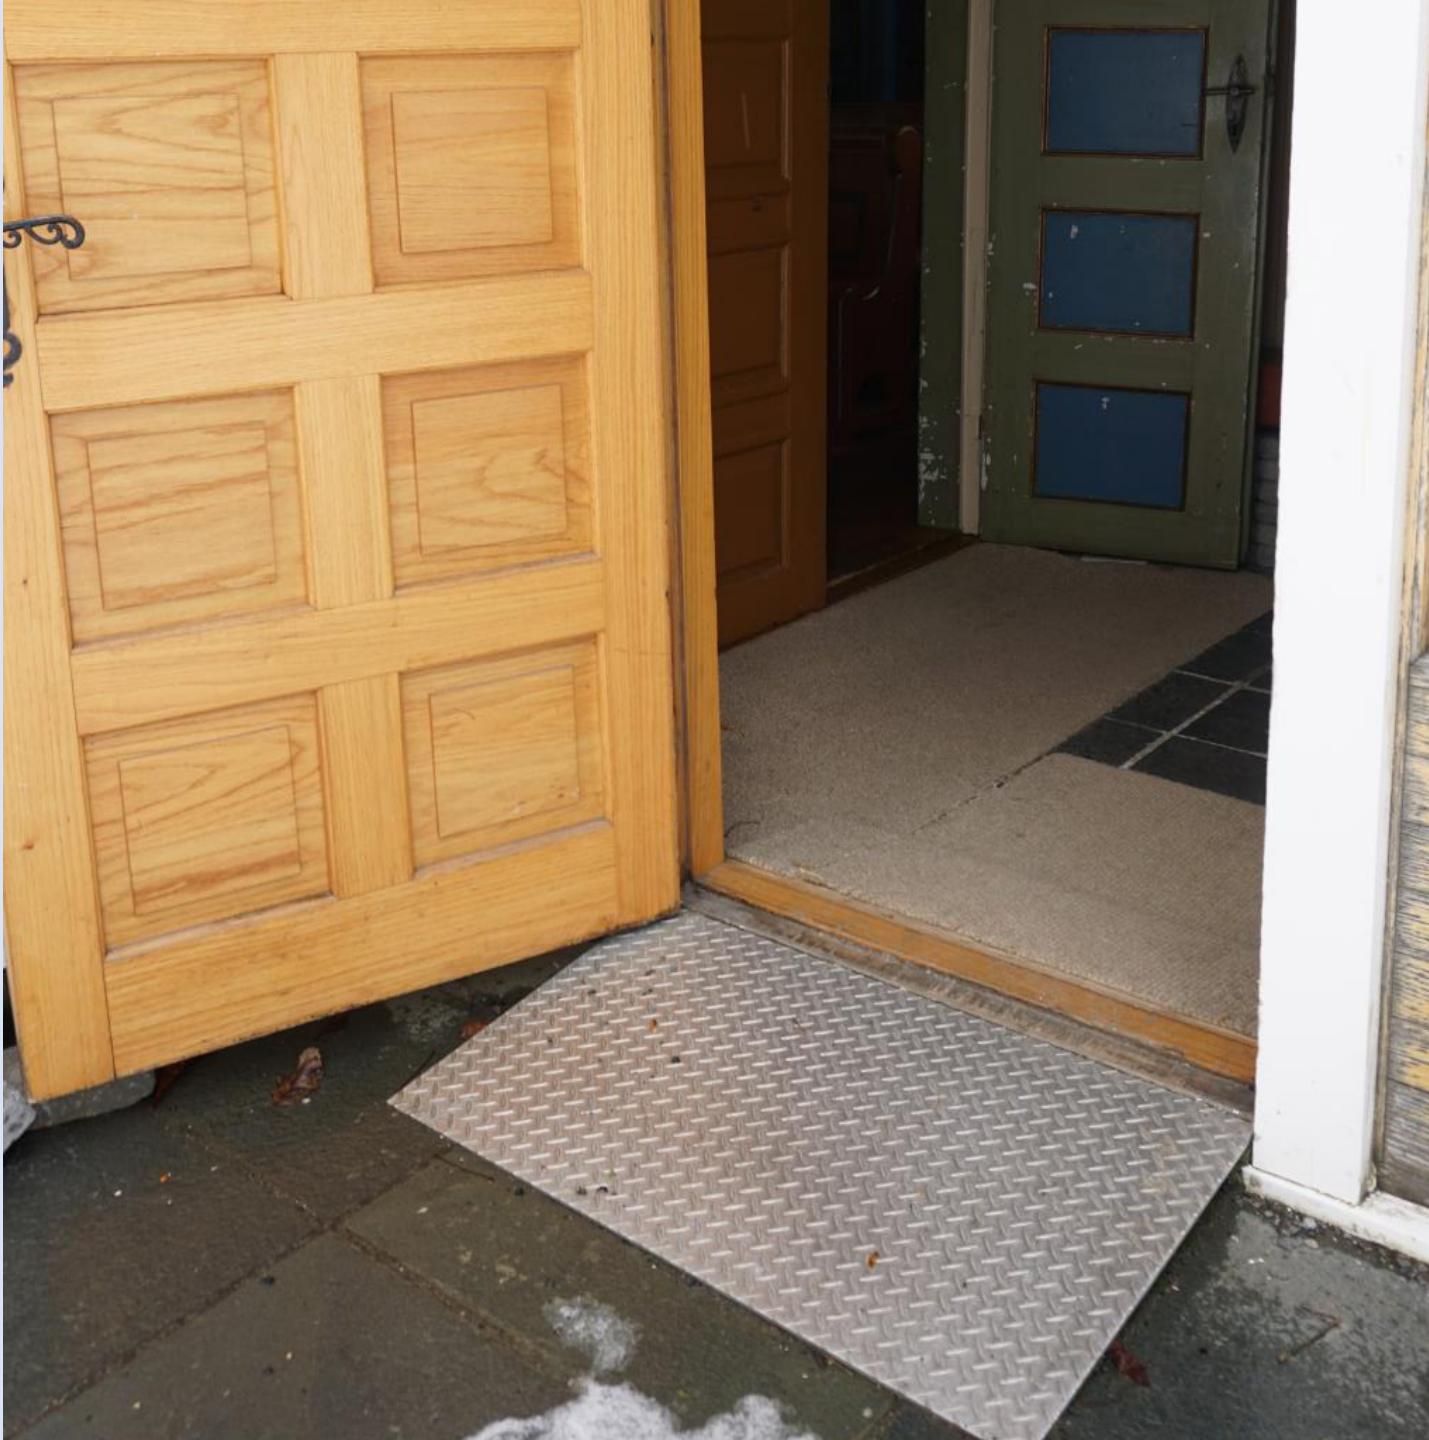
Rullestolrampe inn sideinngongen. Ei breiare motorisert dør, og ei anna utforming av plattning ved inngangen vil betre adkomsten slik at inngangen der kan bli barrierefri.

Ein bør ein legge steinheller eller eit anna kjørbart underlag på strekninga til sideinngangen, setje inn ei breiare ytterdør med motorstyrt opning og endre noko av oppsettet ved sideutgangen slik at ein får kome lettare rundt svingane.

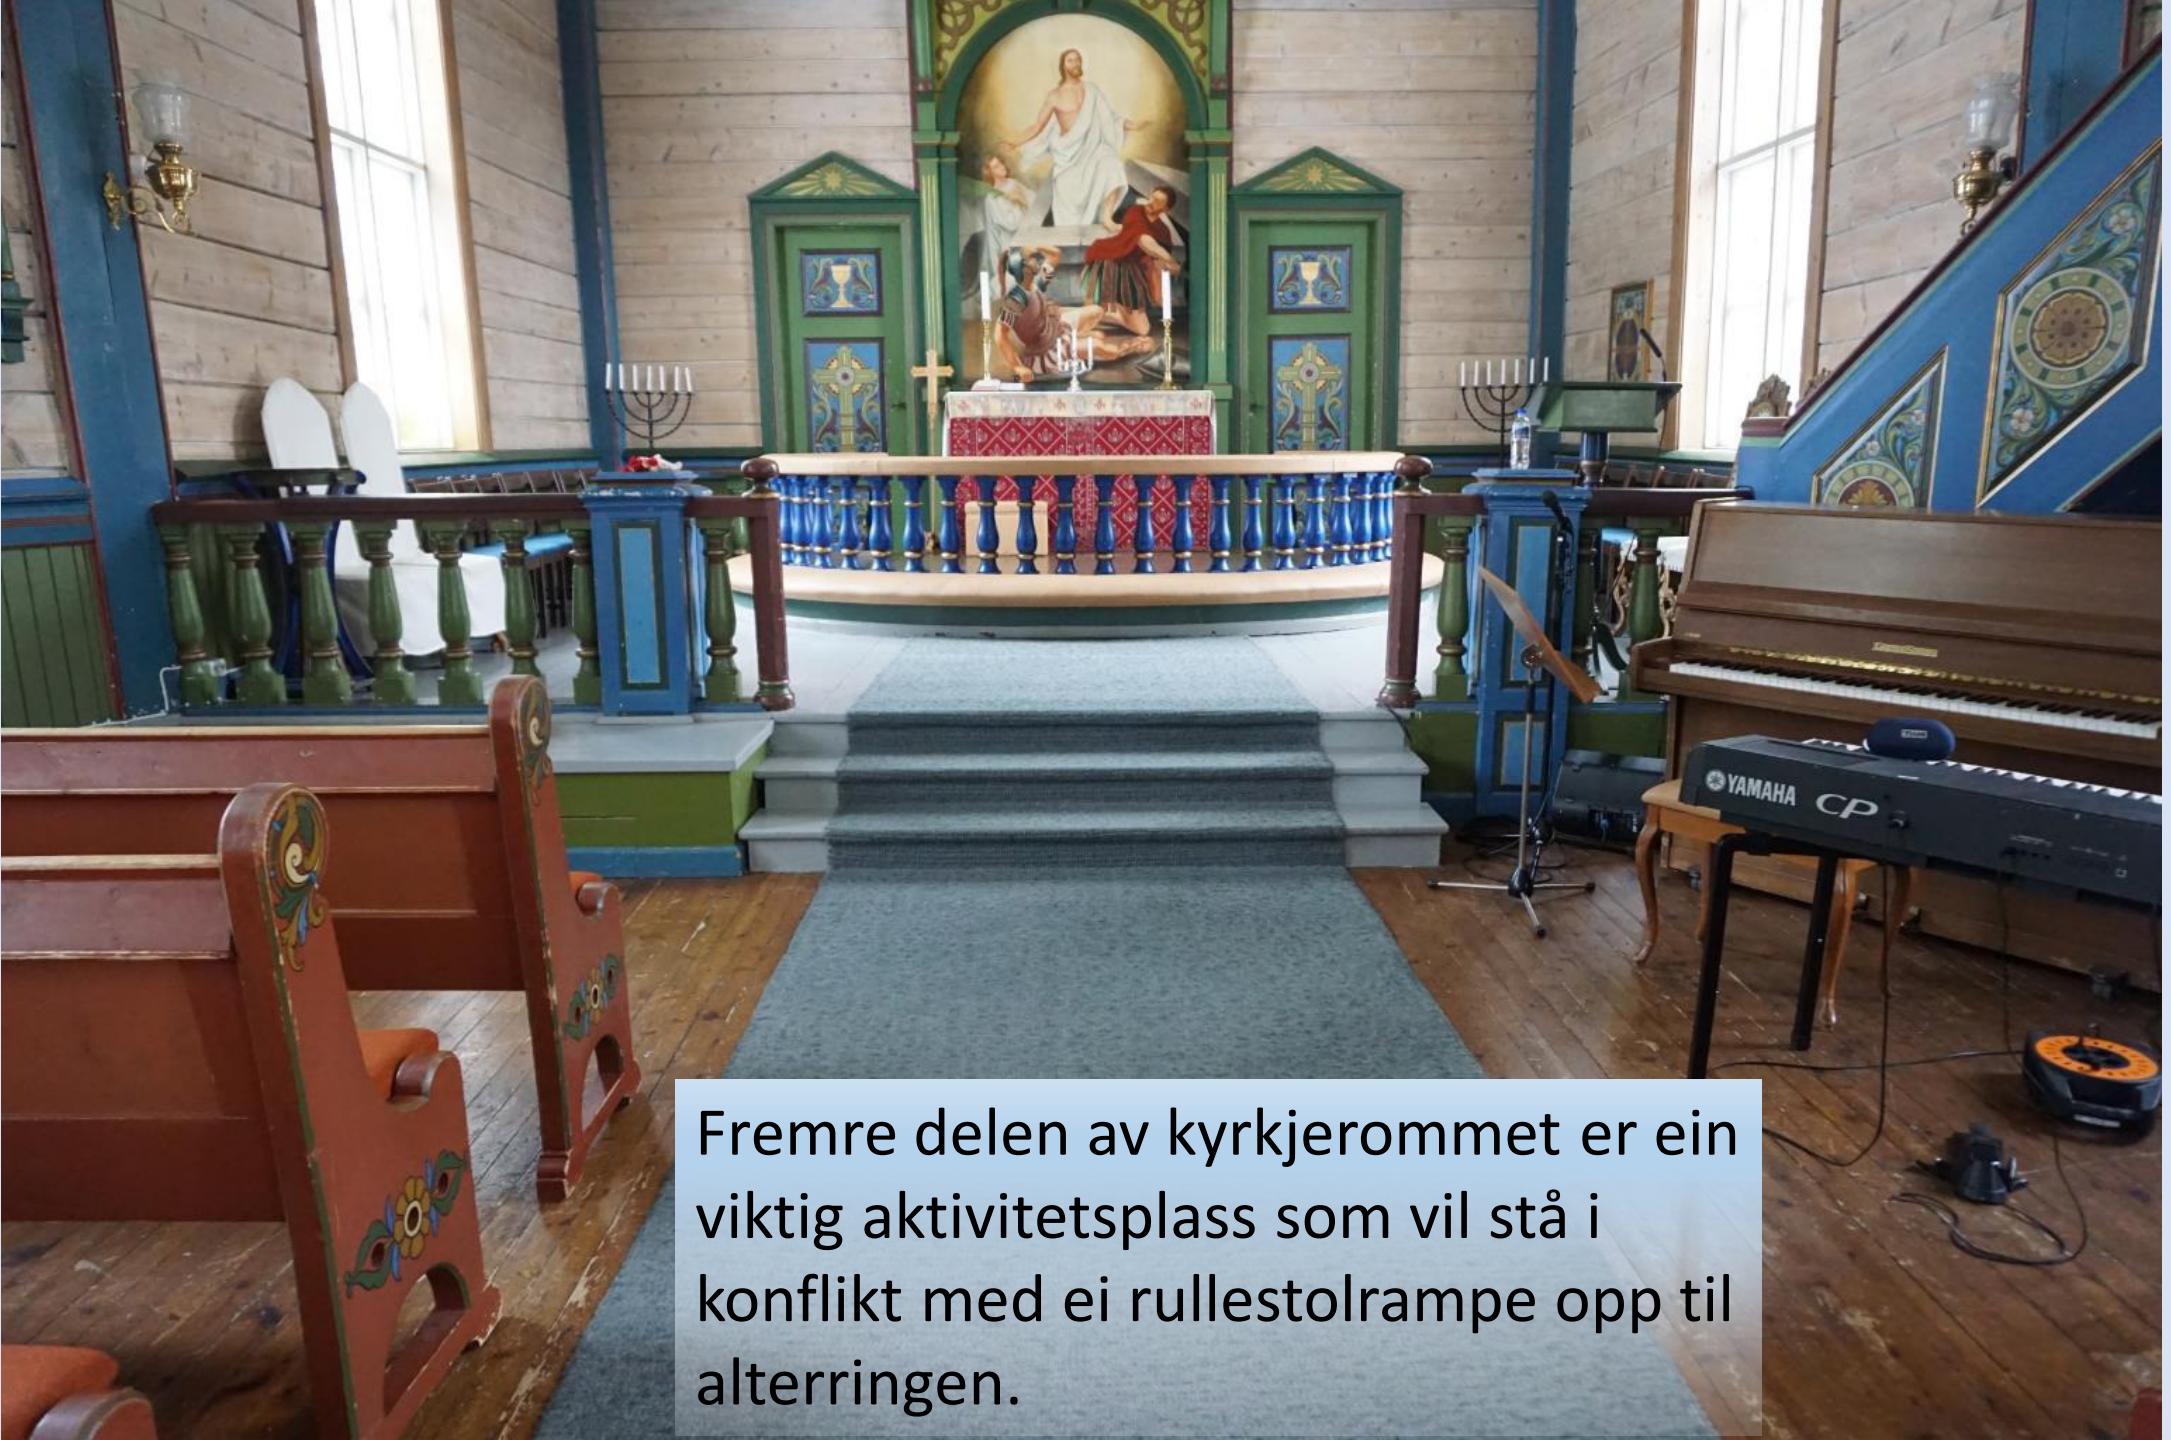
Fremre delen av kyrkjerommet er ein viktig aktivitetsplass som vil stå i konflikt med ei rullestolrampe opp til alterringen.

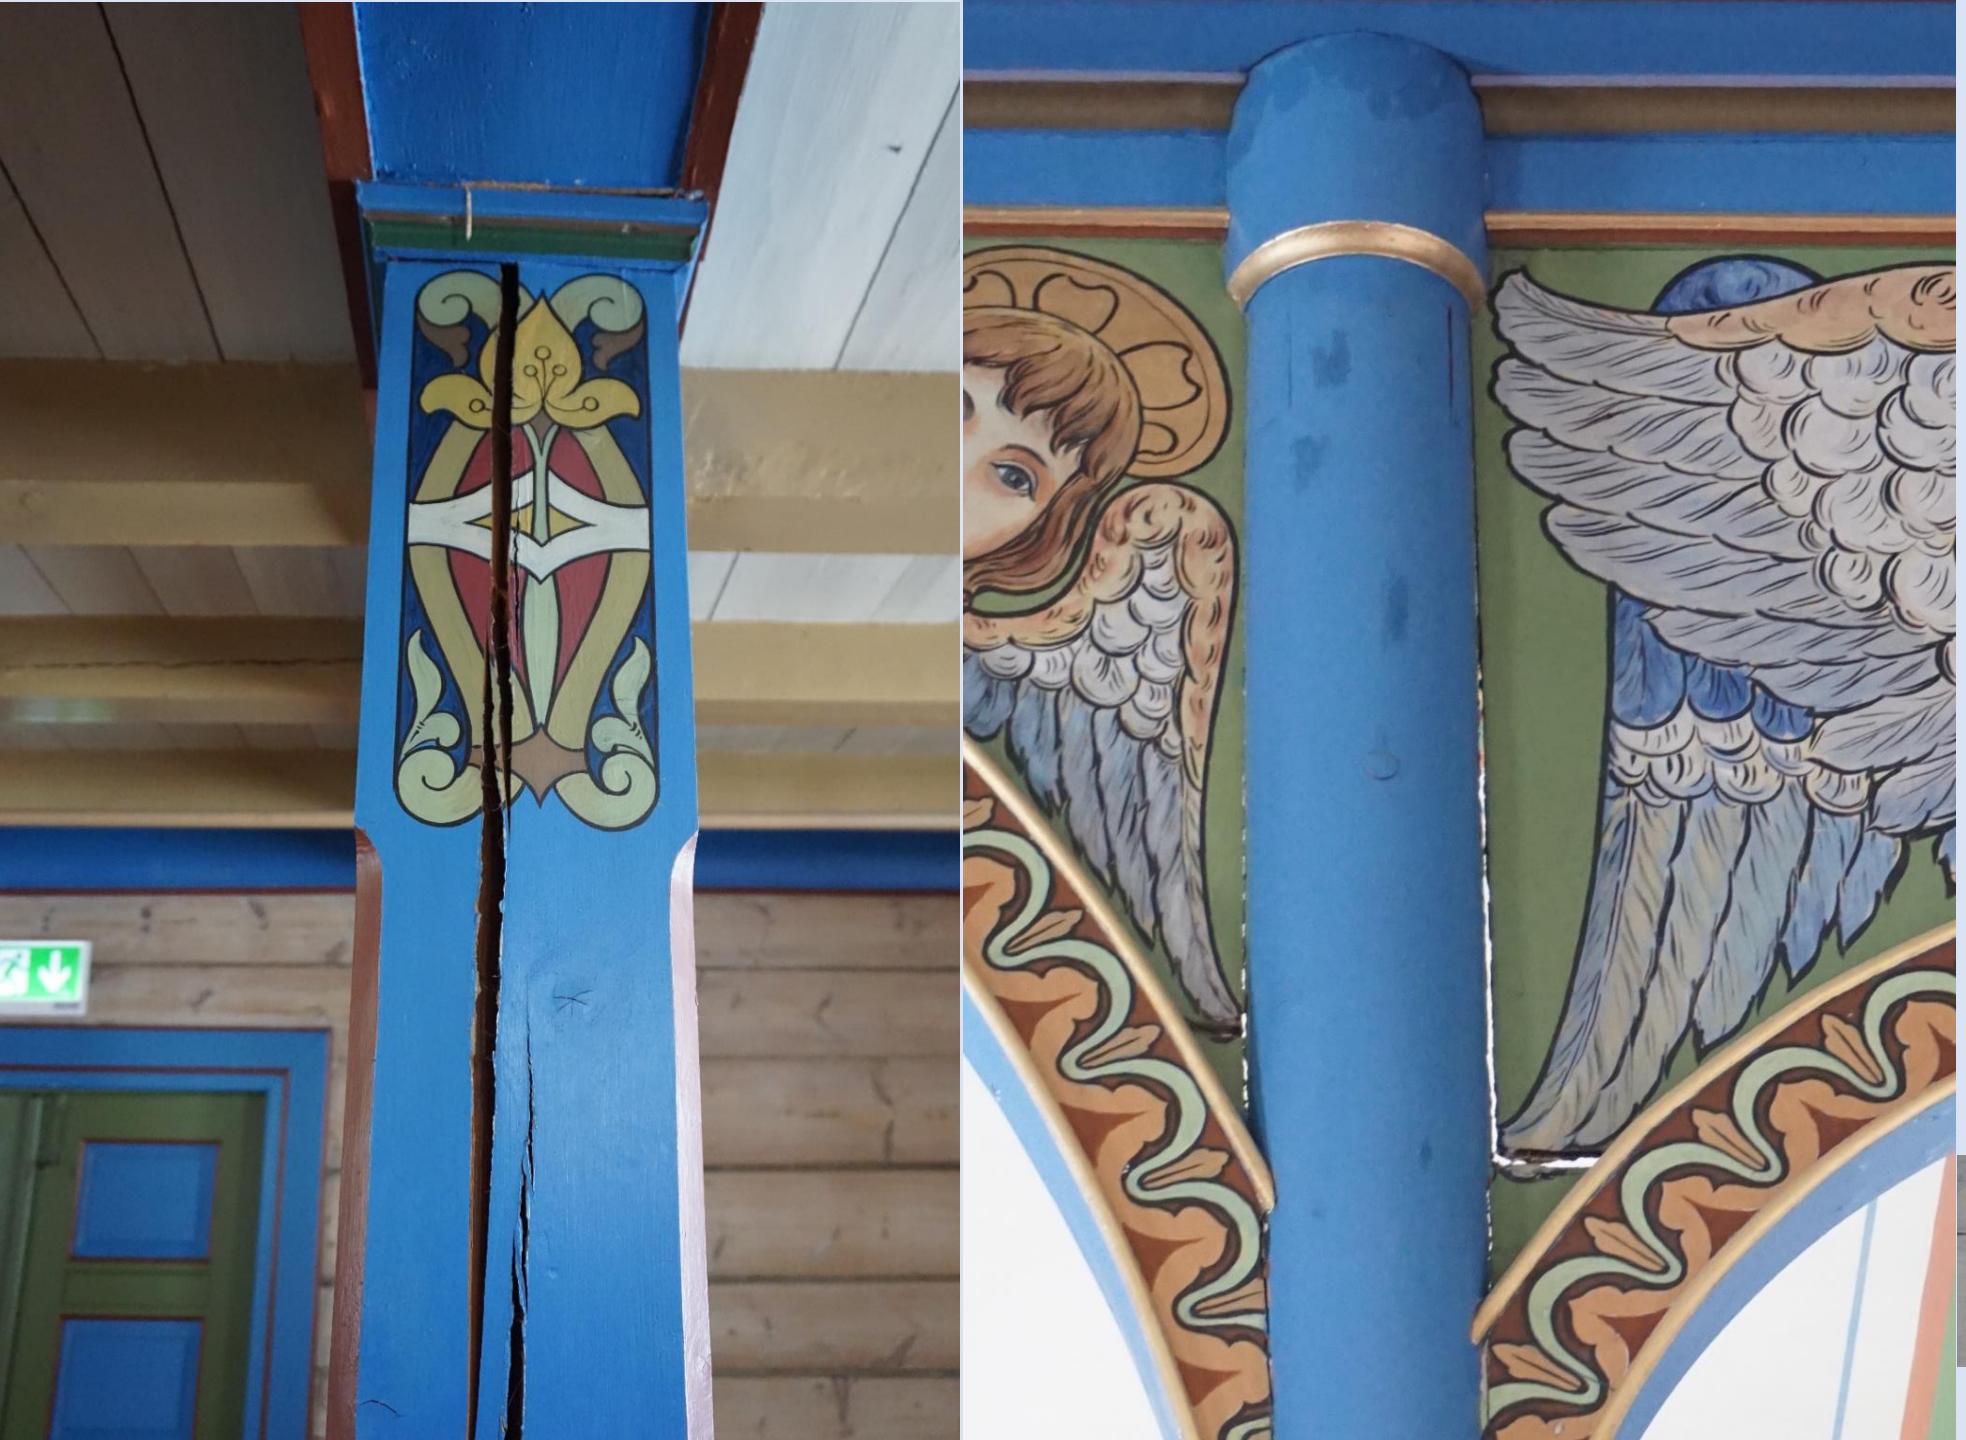
- Interiøret: Trefelt (spegl) på galleribrystning, i mellom korsøylane, og i dørane krymper, slår sprekker og sitt lause. Benkane går ut av liminga.
- Orgelet: Treverket vrenger seg, slår sprekker og blir skadet. Det blir luftlekkasjer av dette. Orgelet blir ustempt, sur og delvis øydelagt.

Eksempel på skader i treverk. Sjølv om tre alltid er eit levande materiale så er det tørre klima i kyrkja ein vesentleg forsterkar for slike prosessar. Fuktighetsmålaren på galleriet viser 24% på ein fuktig maidag

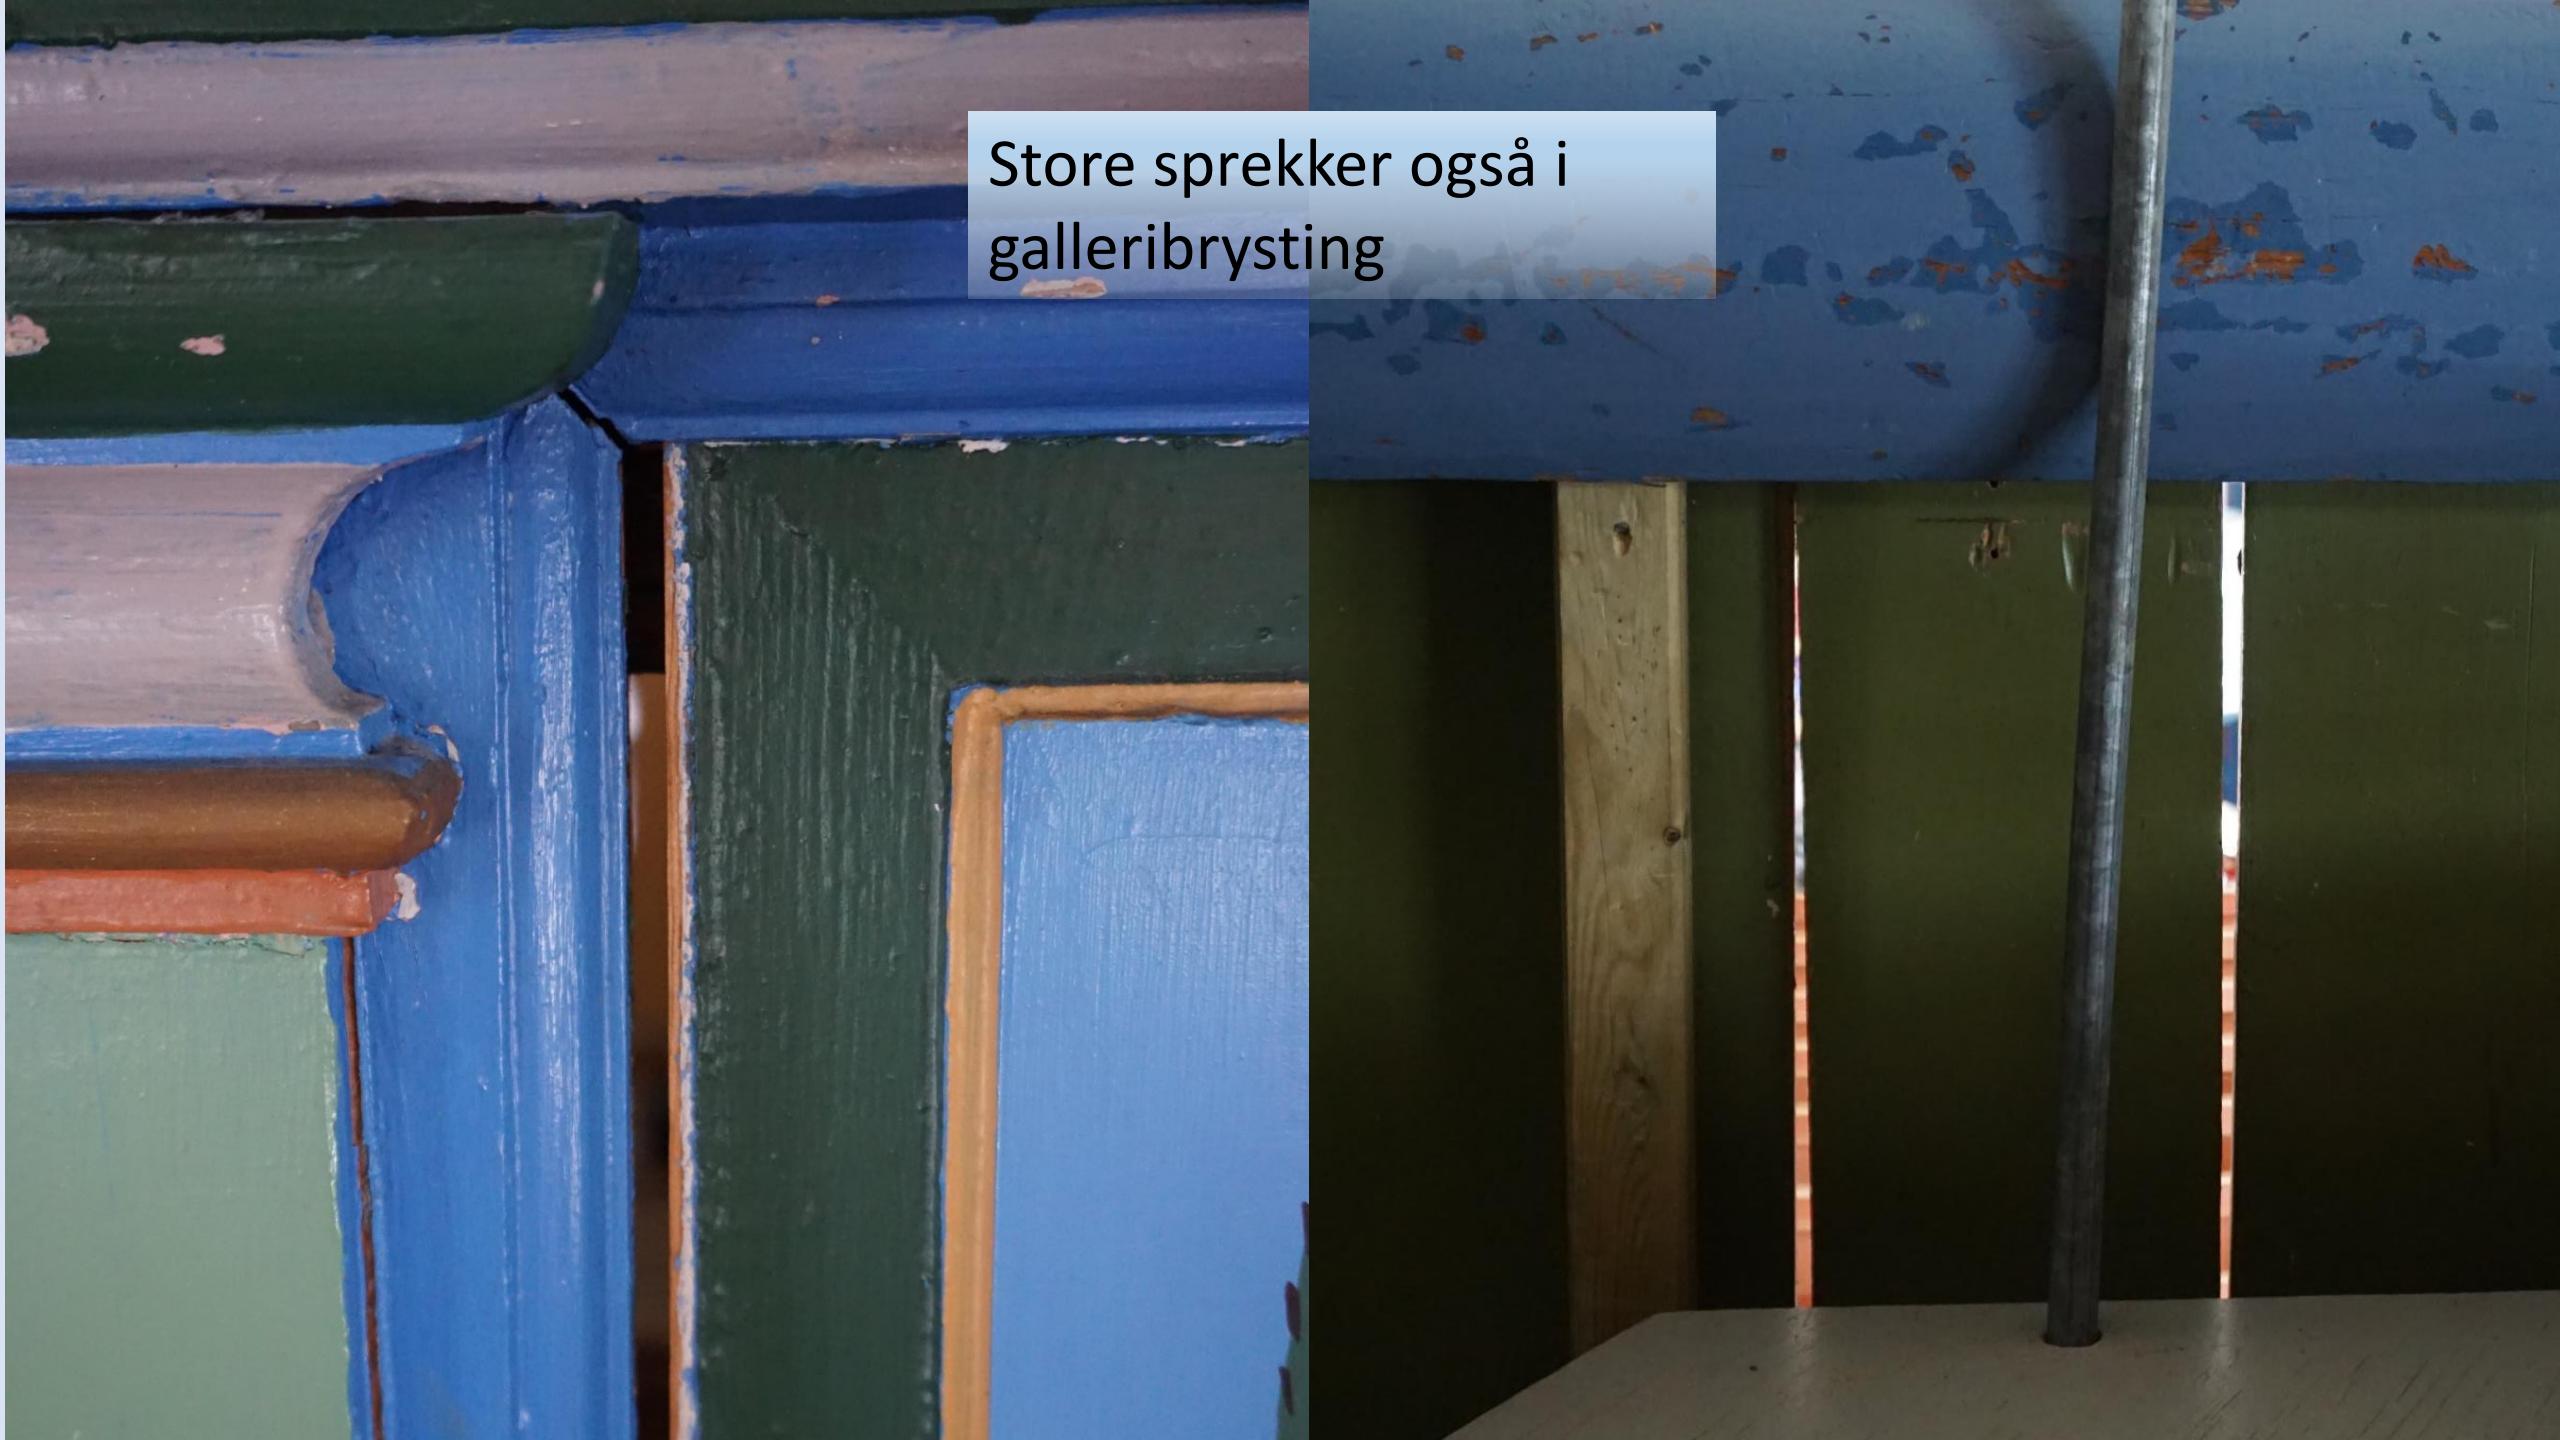
Store sprekker også i
galleribrysting

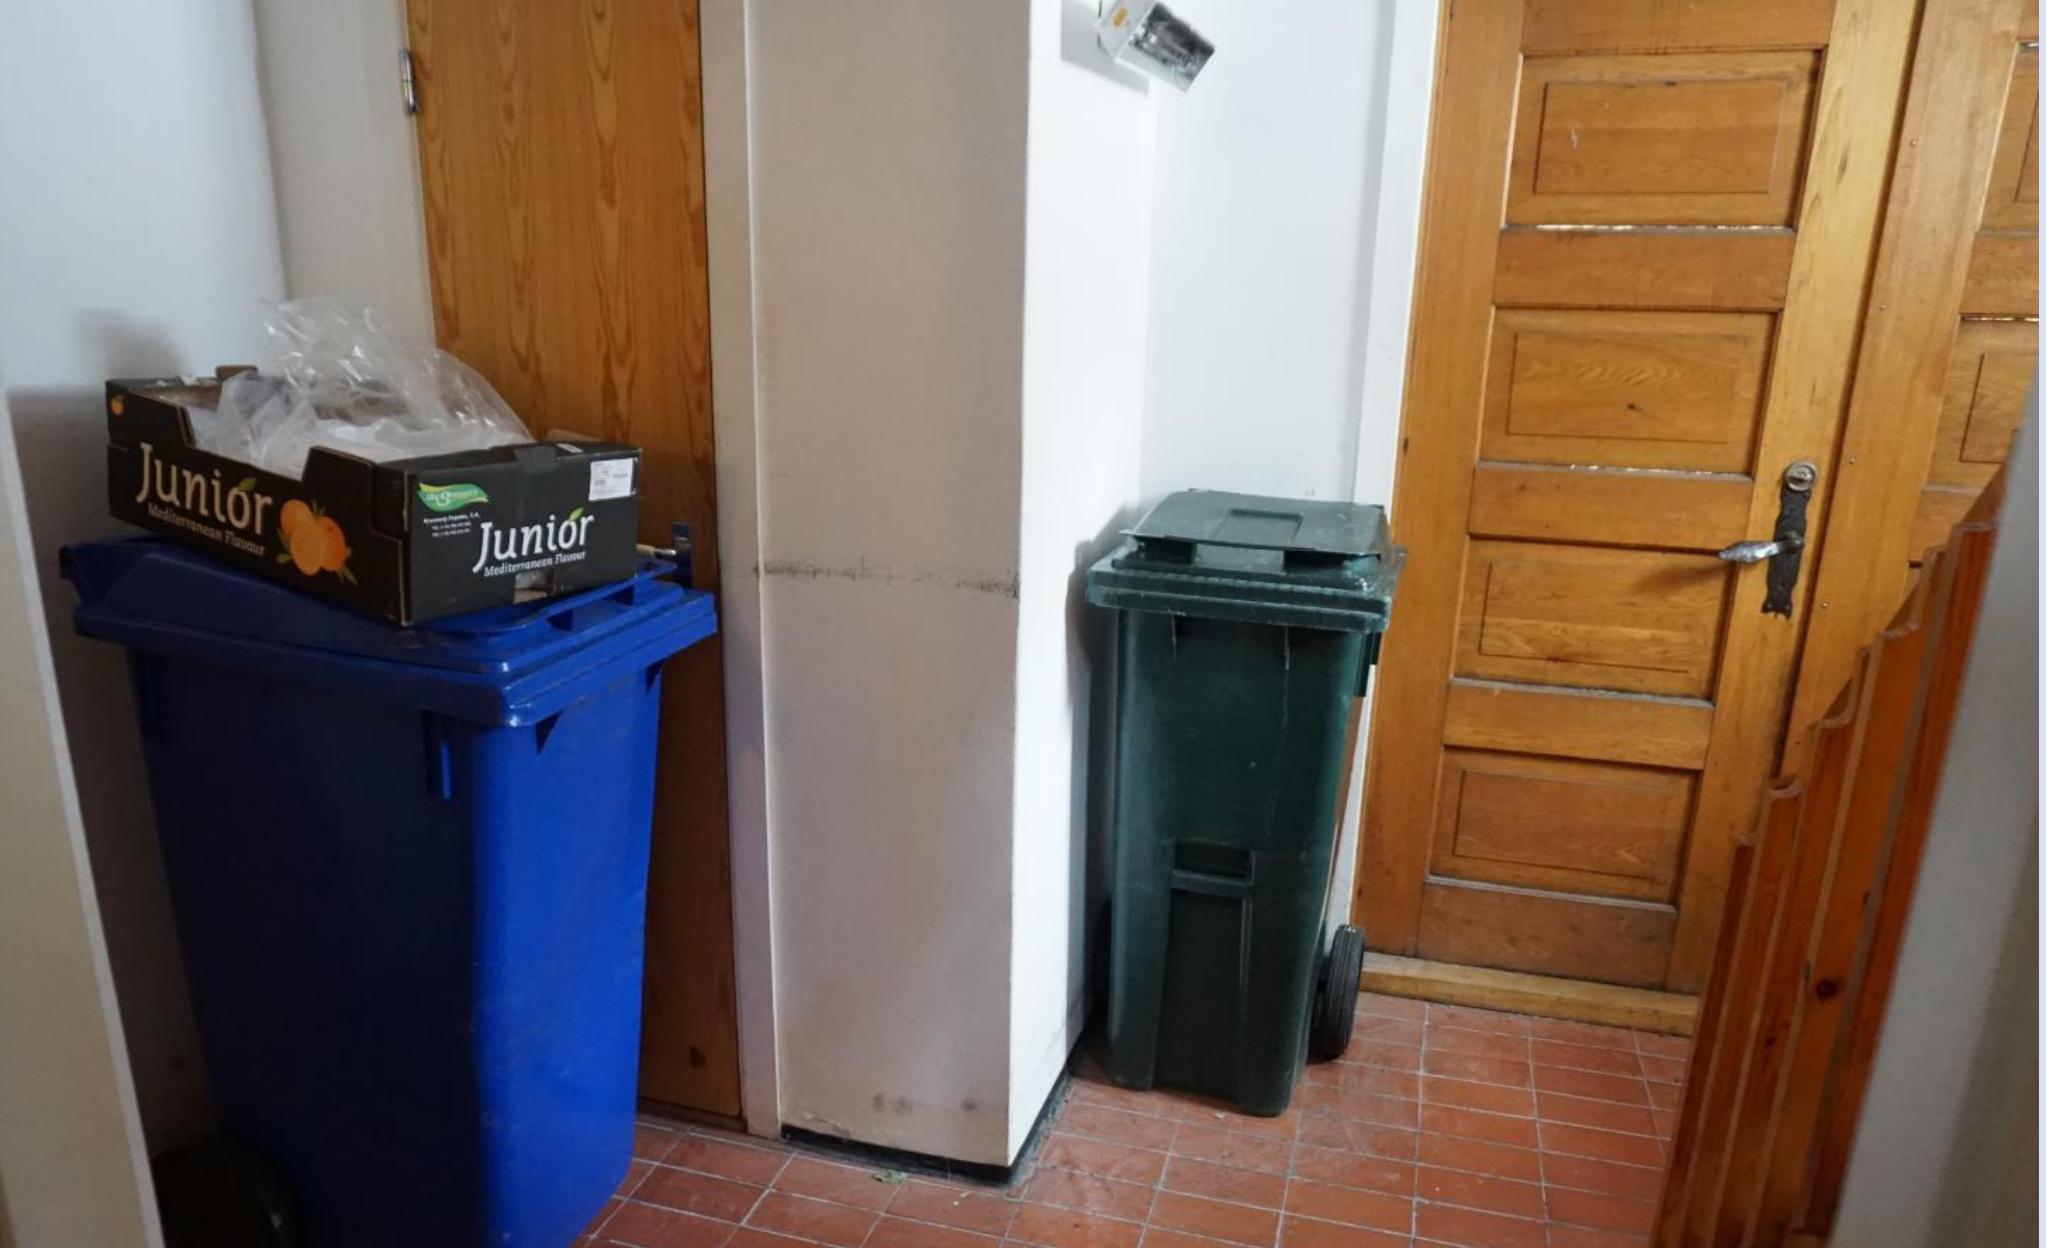
Søppeldunkane står i kjellaren for å unngå rot på uteareal. Her trengst det ei annaløysing
