Rapport etter befaring Ulstein kyrkje

Tid og stad: Ulstein kyrkje, 13.02. kl. 11:00 – 13:00

Vedlegg: Prisestimat vedlikehaldsarbeid / maling Ulstein kyrkje 2019
 Illustrasjonsbilde til befaringsrapport

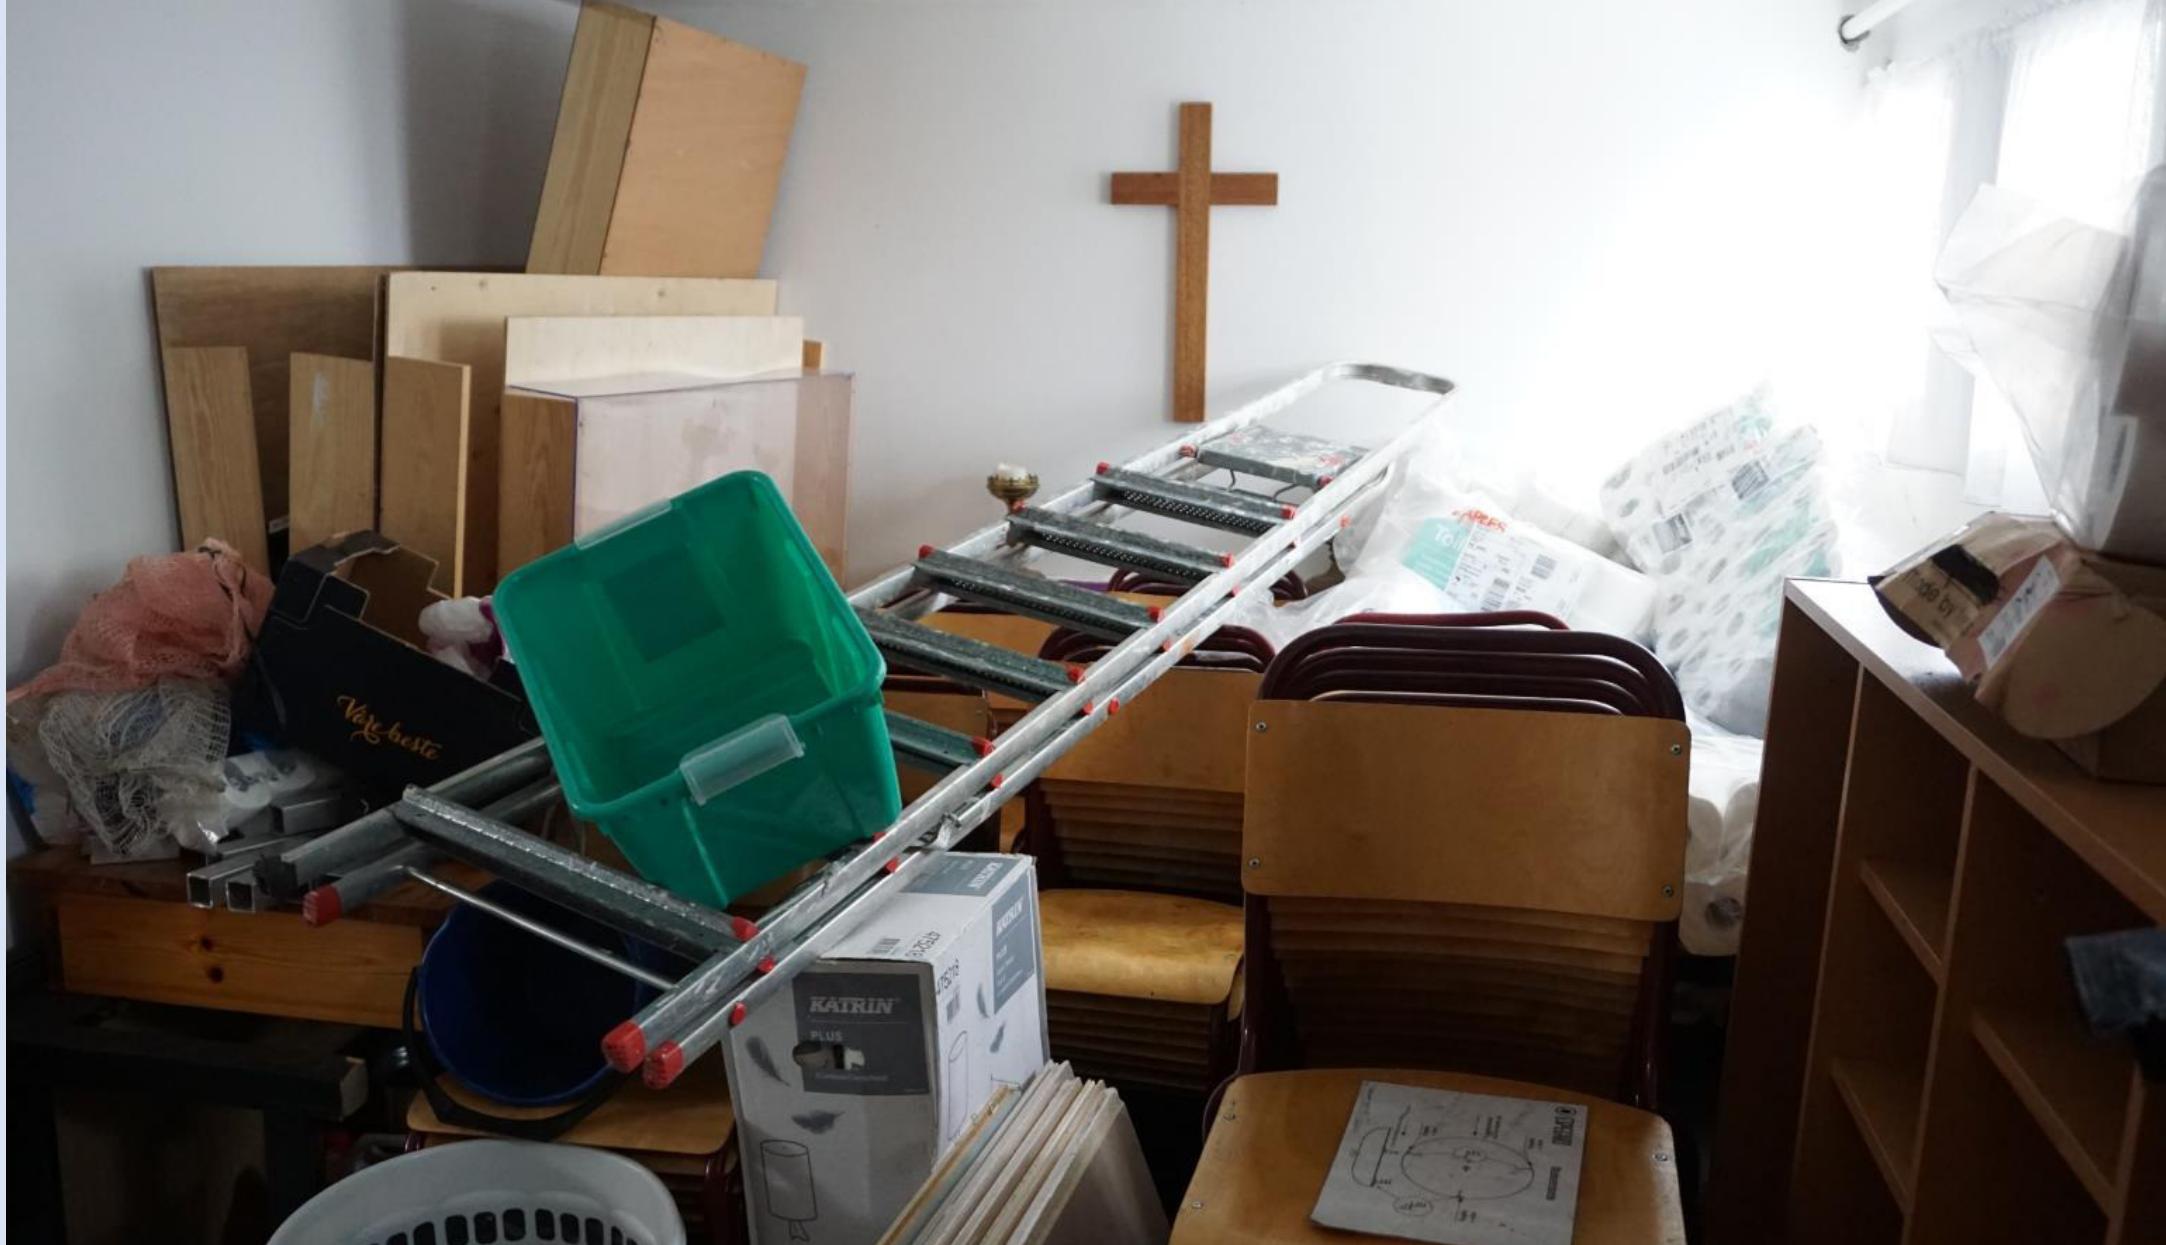
Bårerommet kan ikkje brukast for tida. Mykje temporært interiør til ulike aktivitetar treng heilt andre lagringskapasiteter enn Ulstein kyrkja har

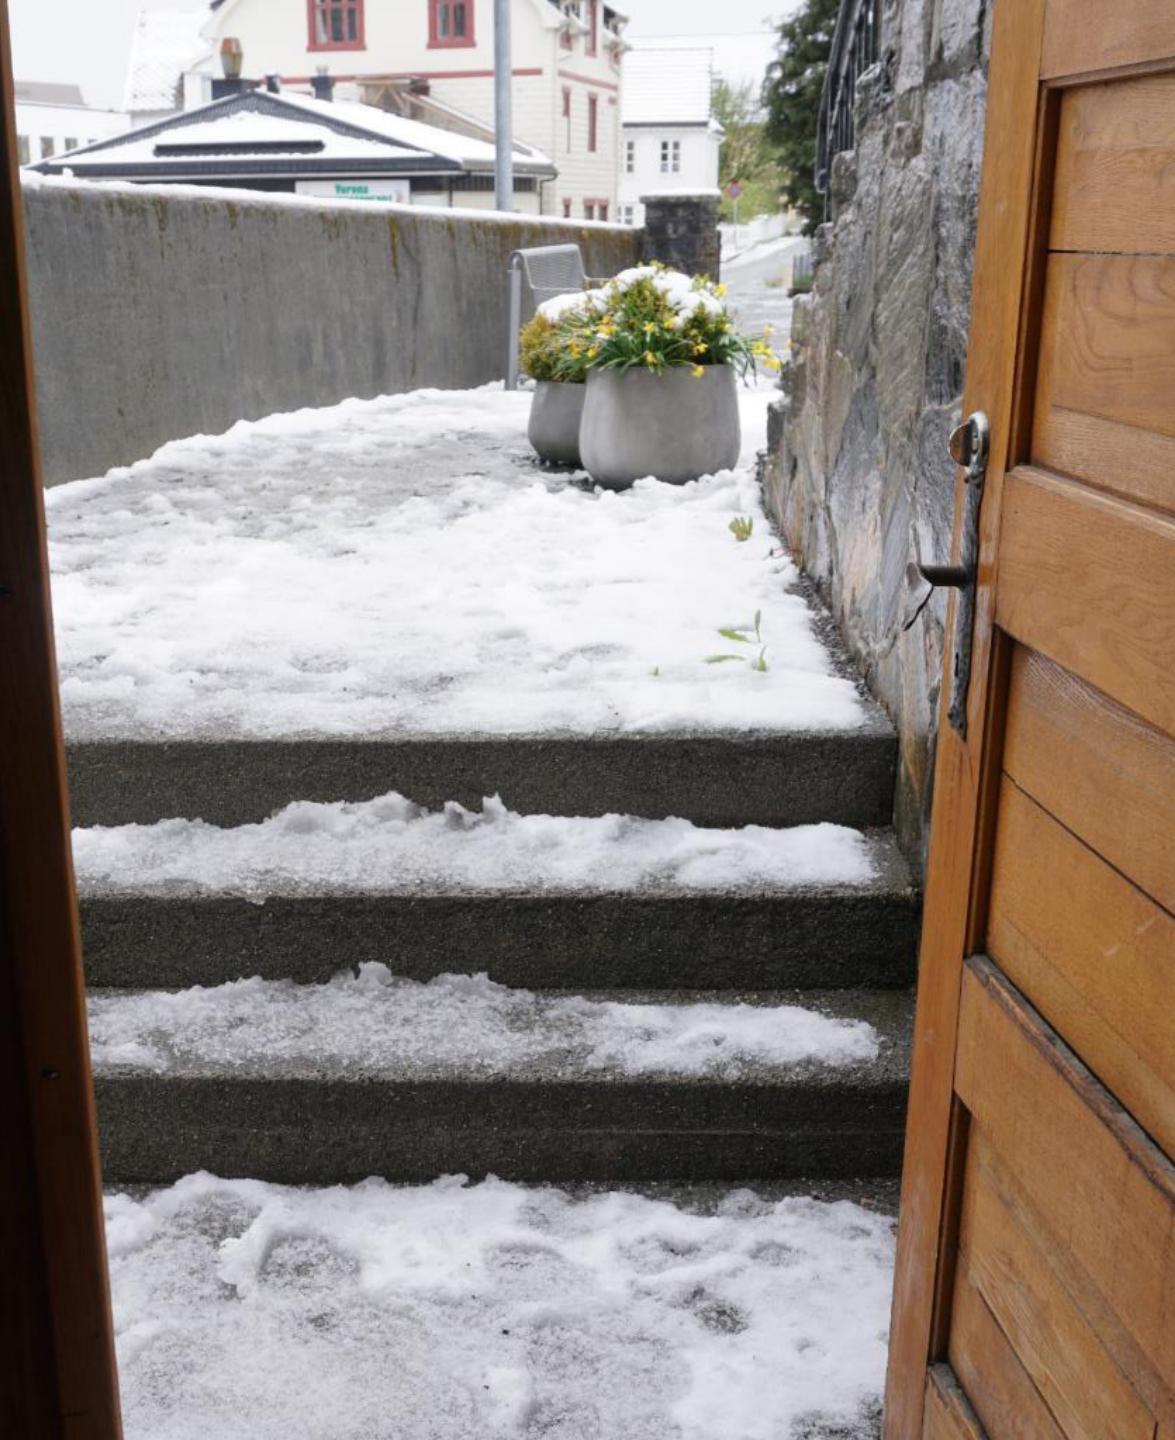
Ved fjerning av desse tre trappetrinn kunne det bli lettare tilgang til denne delen av kjellaren.

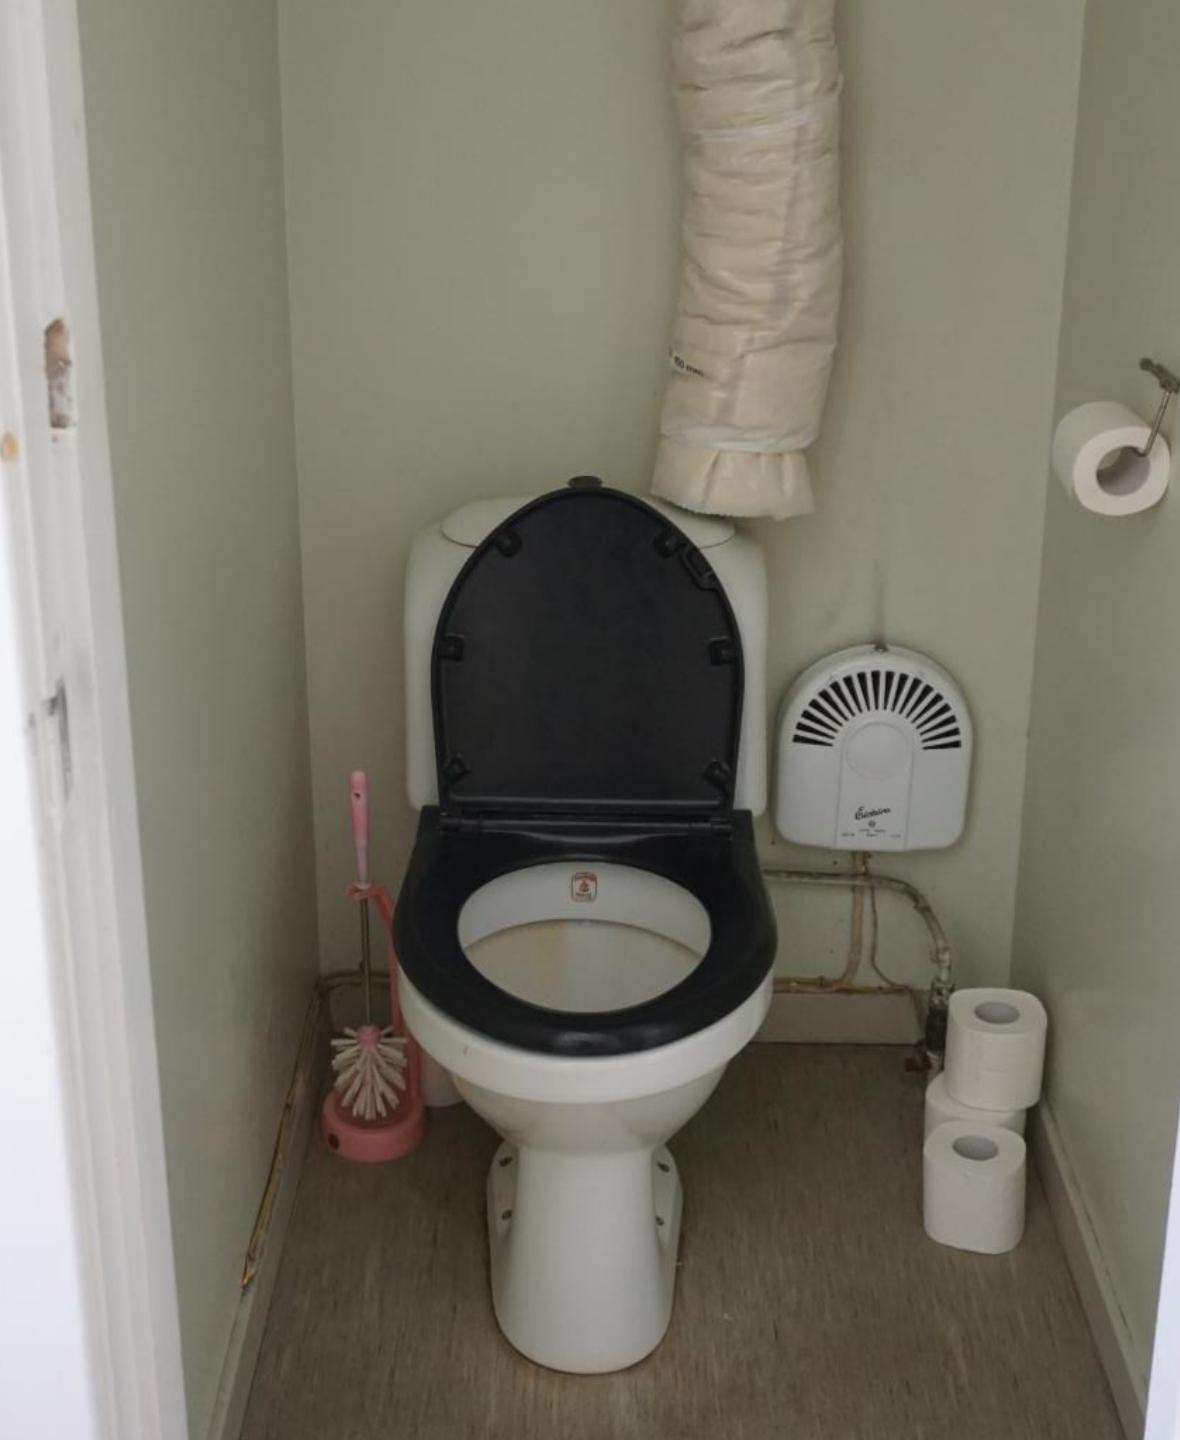
I sakristigangen er det eit toalett, men utan høve til å vaske hender der. Ut frå gjeldende HMS-standard treng ein å finne ei løysing på dette.

Toalettet ved sakristiet er utan mulighet for å vaske hender.

Befaringa foreslår ei løysing med å ha ein vask innfelt i veggen ved å ta noko av lagringsrom ved sida av.
