GREFSEN KIRKEPARK // MULIGHETSSTUDIE
TILGJENGELIGGJØRING | MØTEPLASSER | REHABILITERING
bar bakke landskapsarkitekter as | VÅREN 2022

GREFSEN KIRKEPARK MULIGHETSSTUDIE

GREFSEN KIRKEPARK BEFARINGER OG REGISTRERINGER

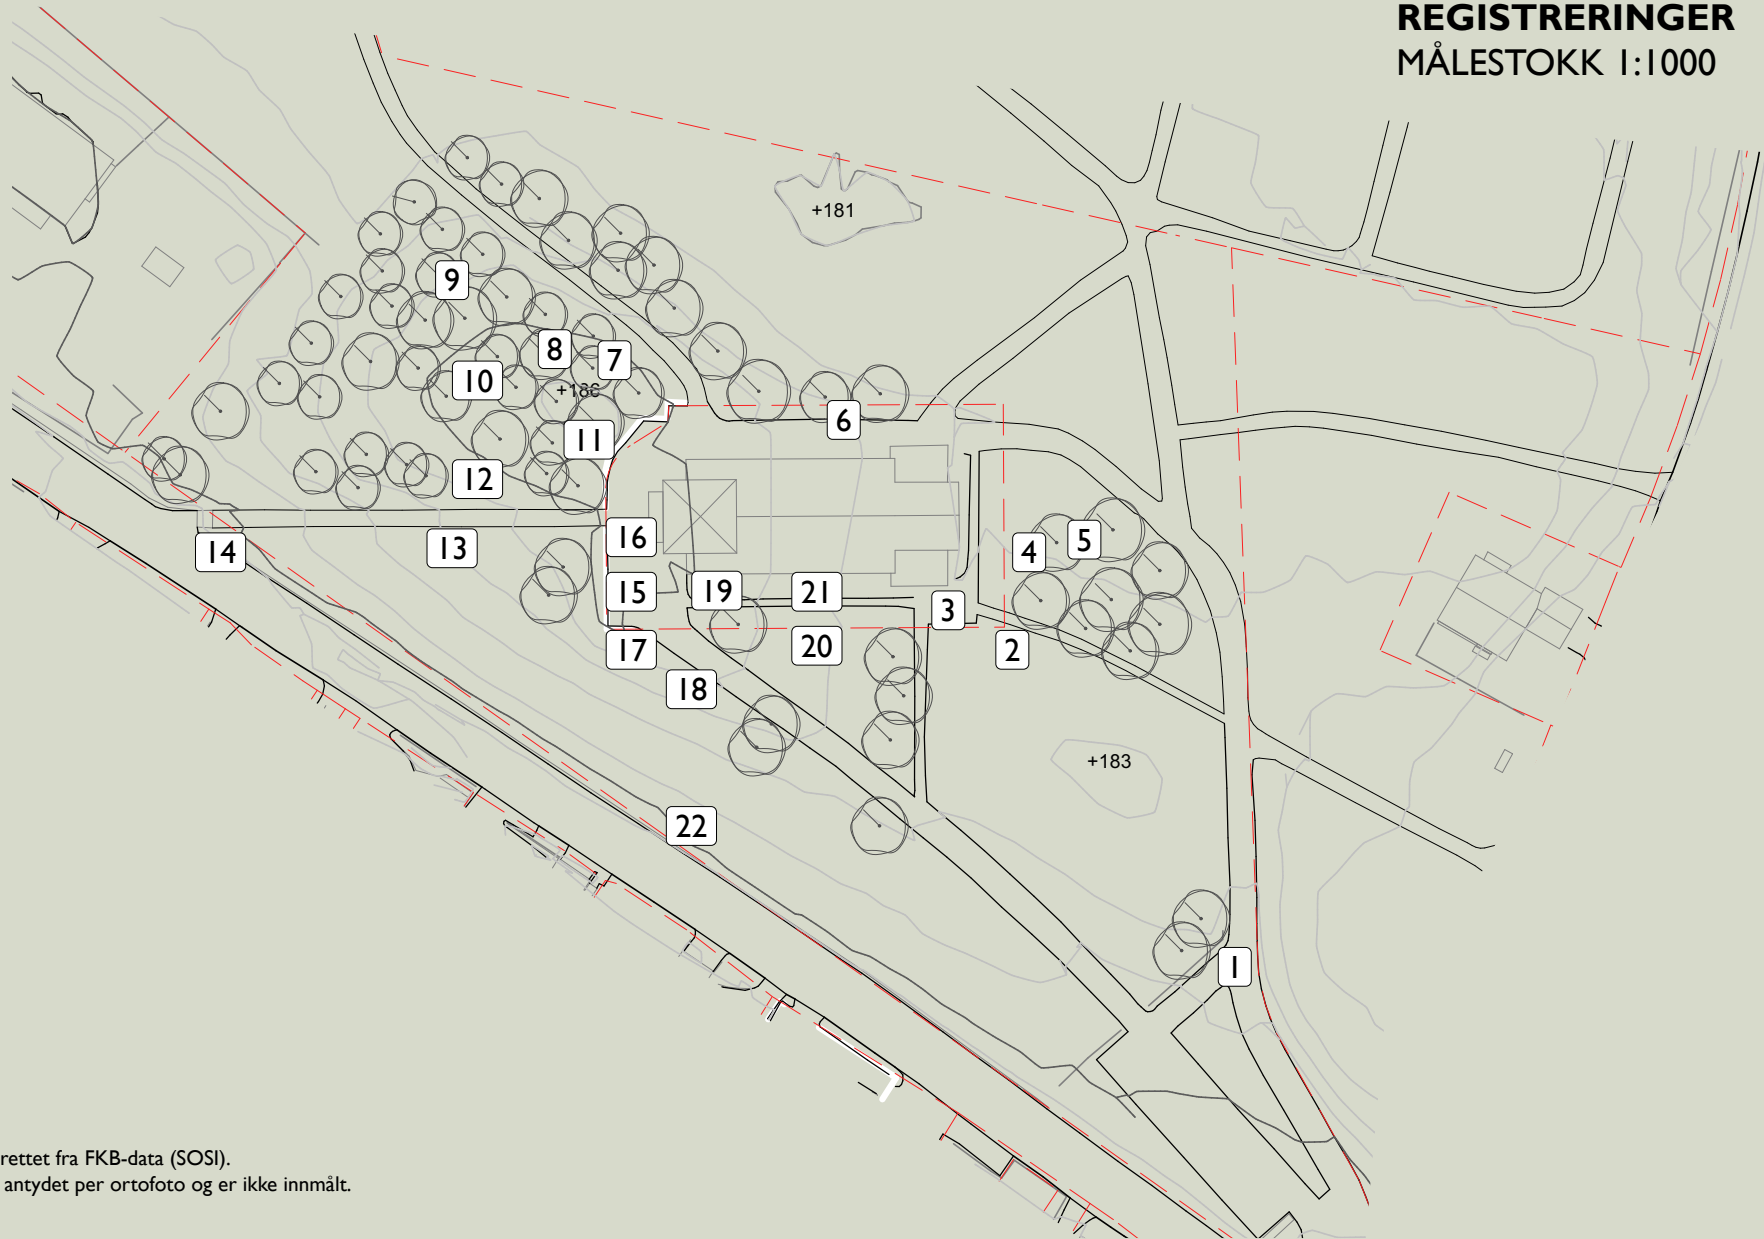
REGISTRERINGER

1. Oppsprekking av asfalt tilsier dårlige veifundamenter
2. Flott busk - bør bevares
3. Dekke kan heves for trinnfritt platå
4. Mulig plassering/omfang av tilbygg?

5. Skilting - sporadisk
6. Skilting HC-parkering - sporadisk
7. Invaderende planter observert
8. Tilstandsvurdering av døende/døde trær
9. Rydding av skogsbunn, forsterking av stier

10. Mulig plassering av benker
11. Trapp må rehabiliteres
12. Thuja kan felles for utsyn
13. Setting av planteløk - crocus?
14. Trapp til hinder for bevegelseshemmede - fjernes?

15. Kan plassen utvides?
16. Dekke kan heves for trinnfritt platå
17. Eks mur i dårlig forfatning. Rives eller rehabiliteres?
18. Murkant er kun strukturerende. Byttes ut med kantstein?

19. Sykkelstativer bør revurderes - eventuell plassering
20. Utegudstjeneste - speile kirkegulvet utvendig?
21. Avrenning fra takrenner til terreng, utvasking

22. Murkant 1m - bør ha gjerde/rekkverk

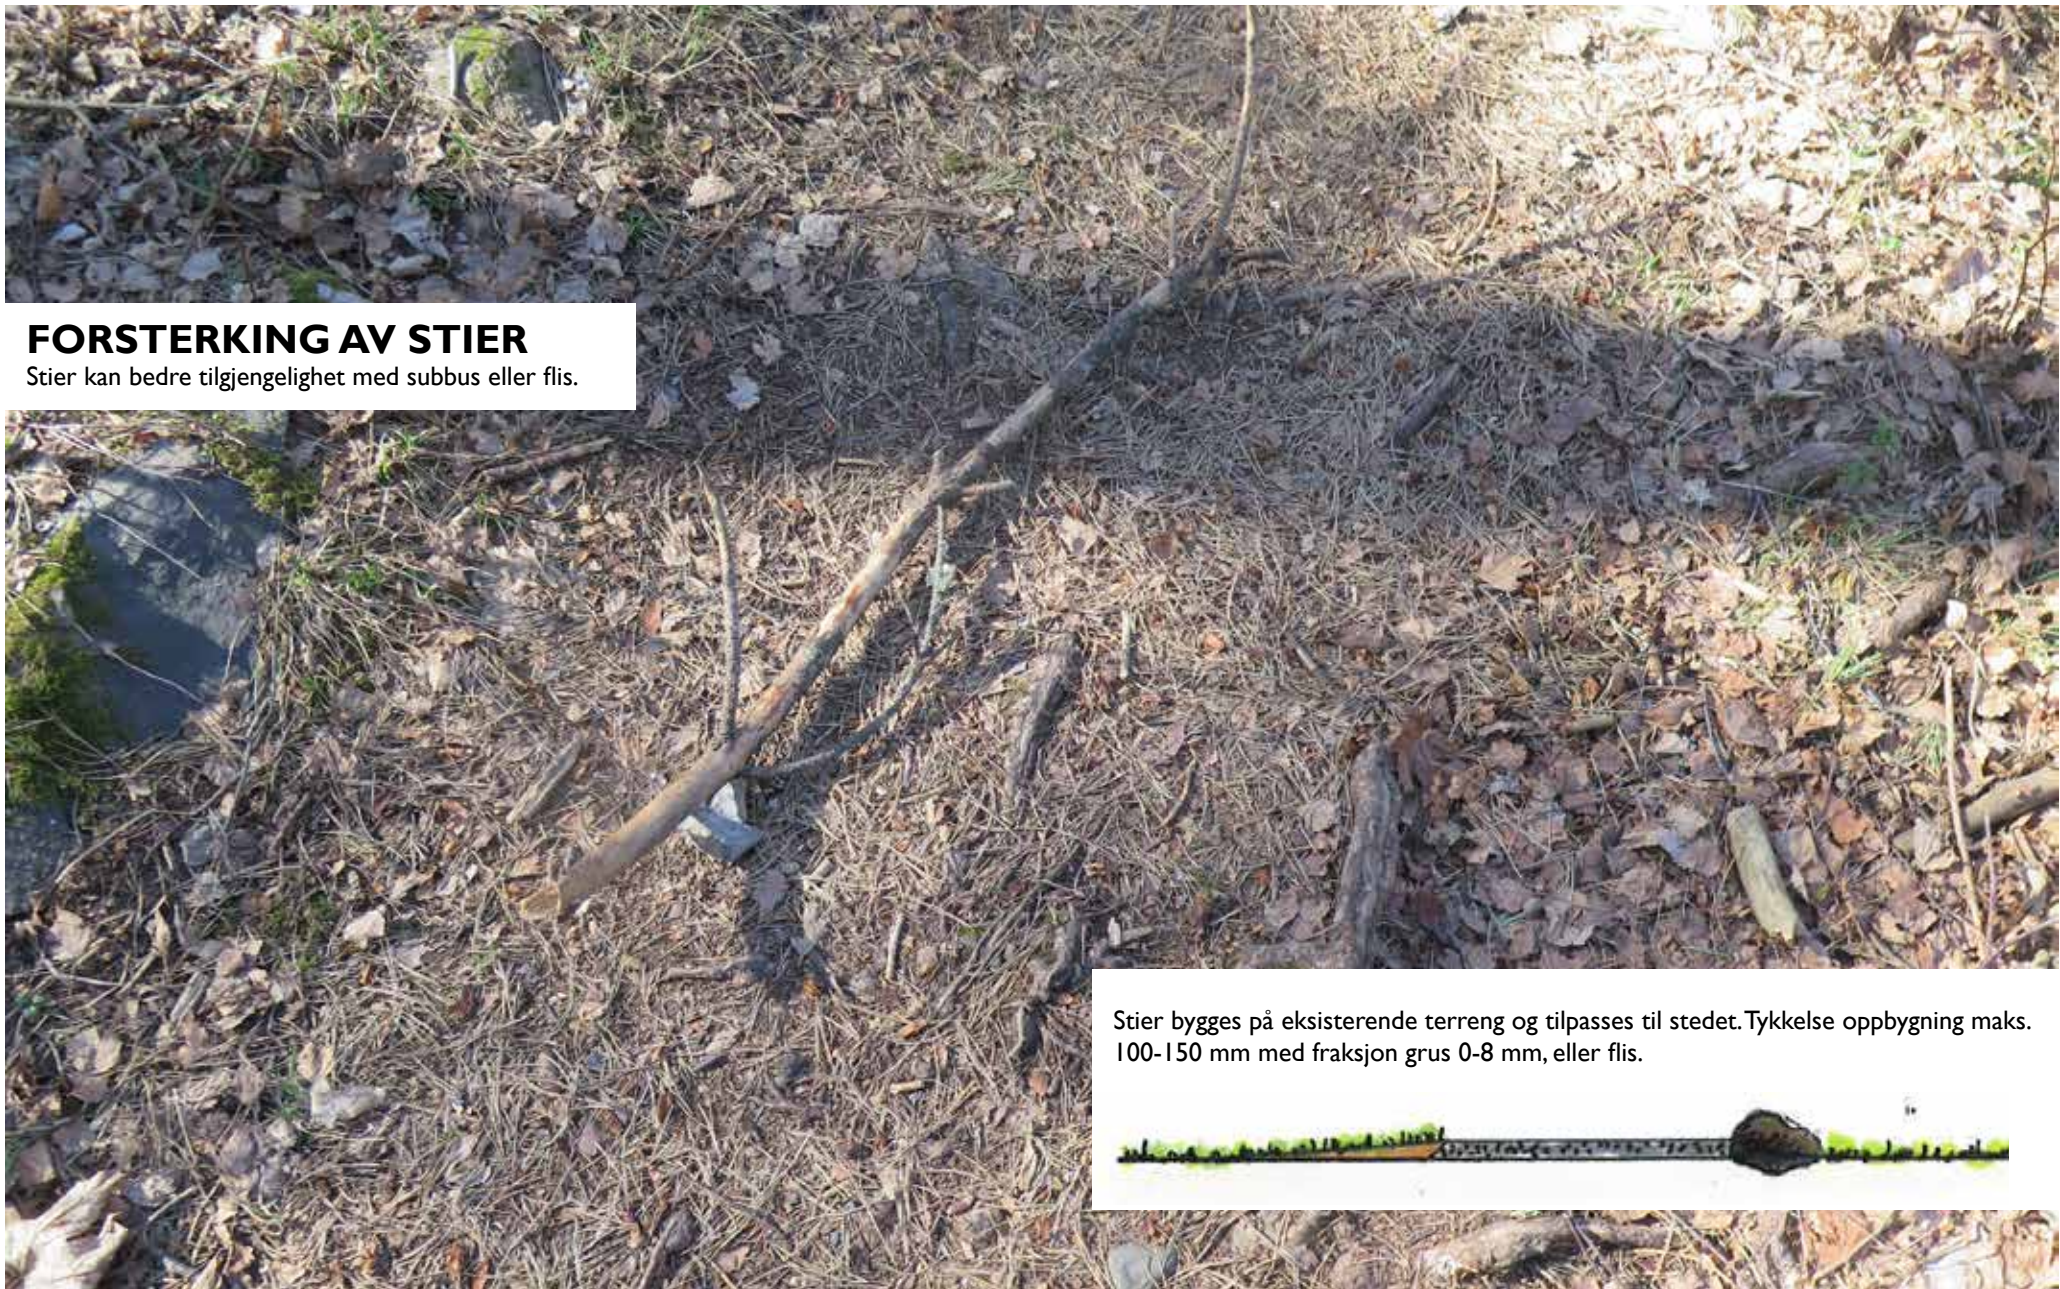
ADKOMST

Adkomst fra vest avsluttes i en trapp som gir tilgjengelighetsutfordringer. Gangvei kan med fordel ha håndløper med lys.

Aller helst bør gangvei senkes for å gjøre adkomst trinnfri. Dette gir behov for murkanter langsmed veien, men til gjengjeld kan disse møbleres med sittekanter/benkeflater og belyses.

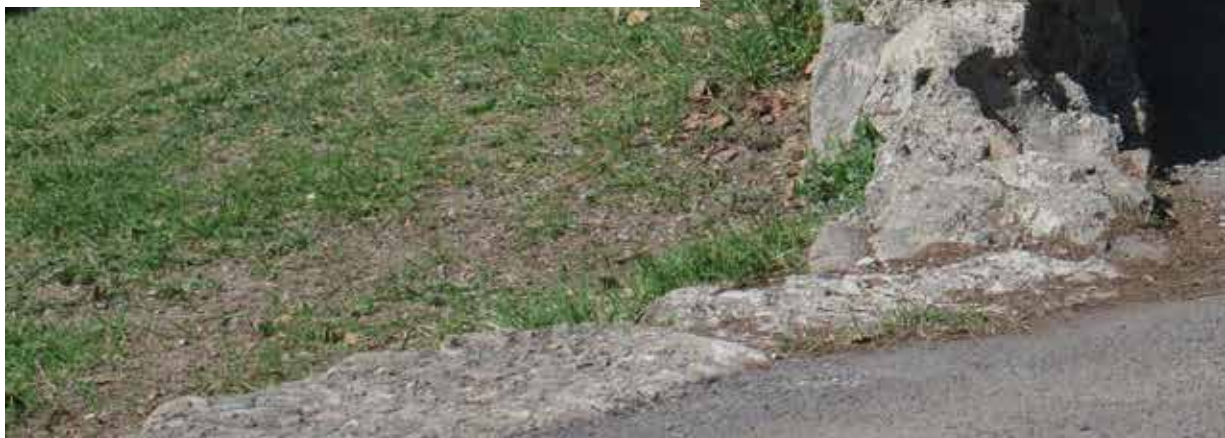
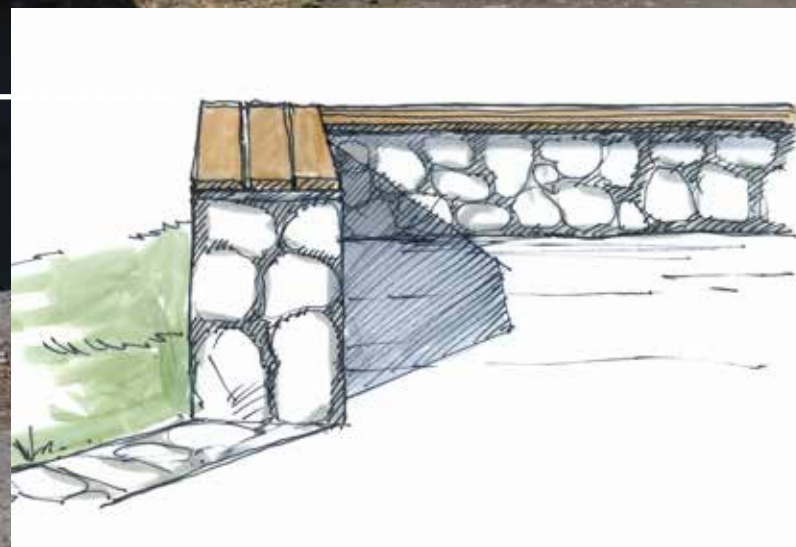
EKSISTERENDE KONSTRUKSJONER

Eksisterende murkant er i dårlig forfatning og har ingen konstruktiv funksjon. Det vil være kostbart å rehabilitere. Muren kan rives eller reetableres med andre materialer.

Dersom den rehabiliteres, kan den kles med trevirke fremfor historisk skiferkledning for å skape flere sitteplasser. Dersom den rives, er det naturlig å tenke at plassen utvides mot skråningen og at ny mur etableres som forstøtning

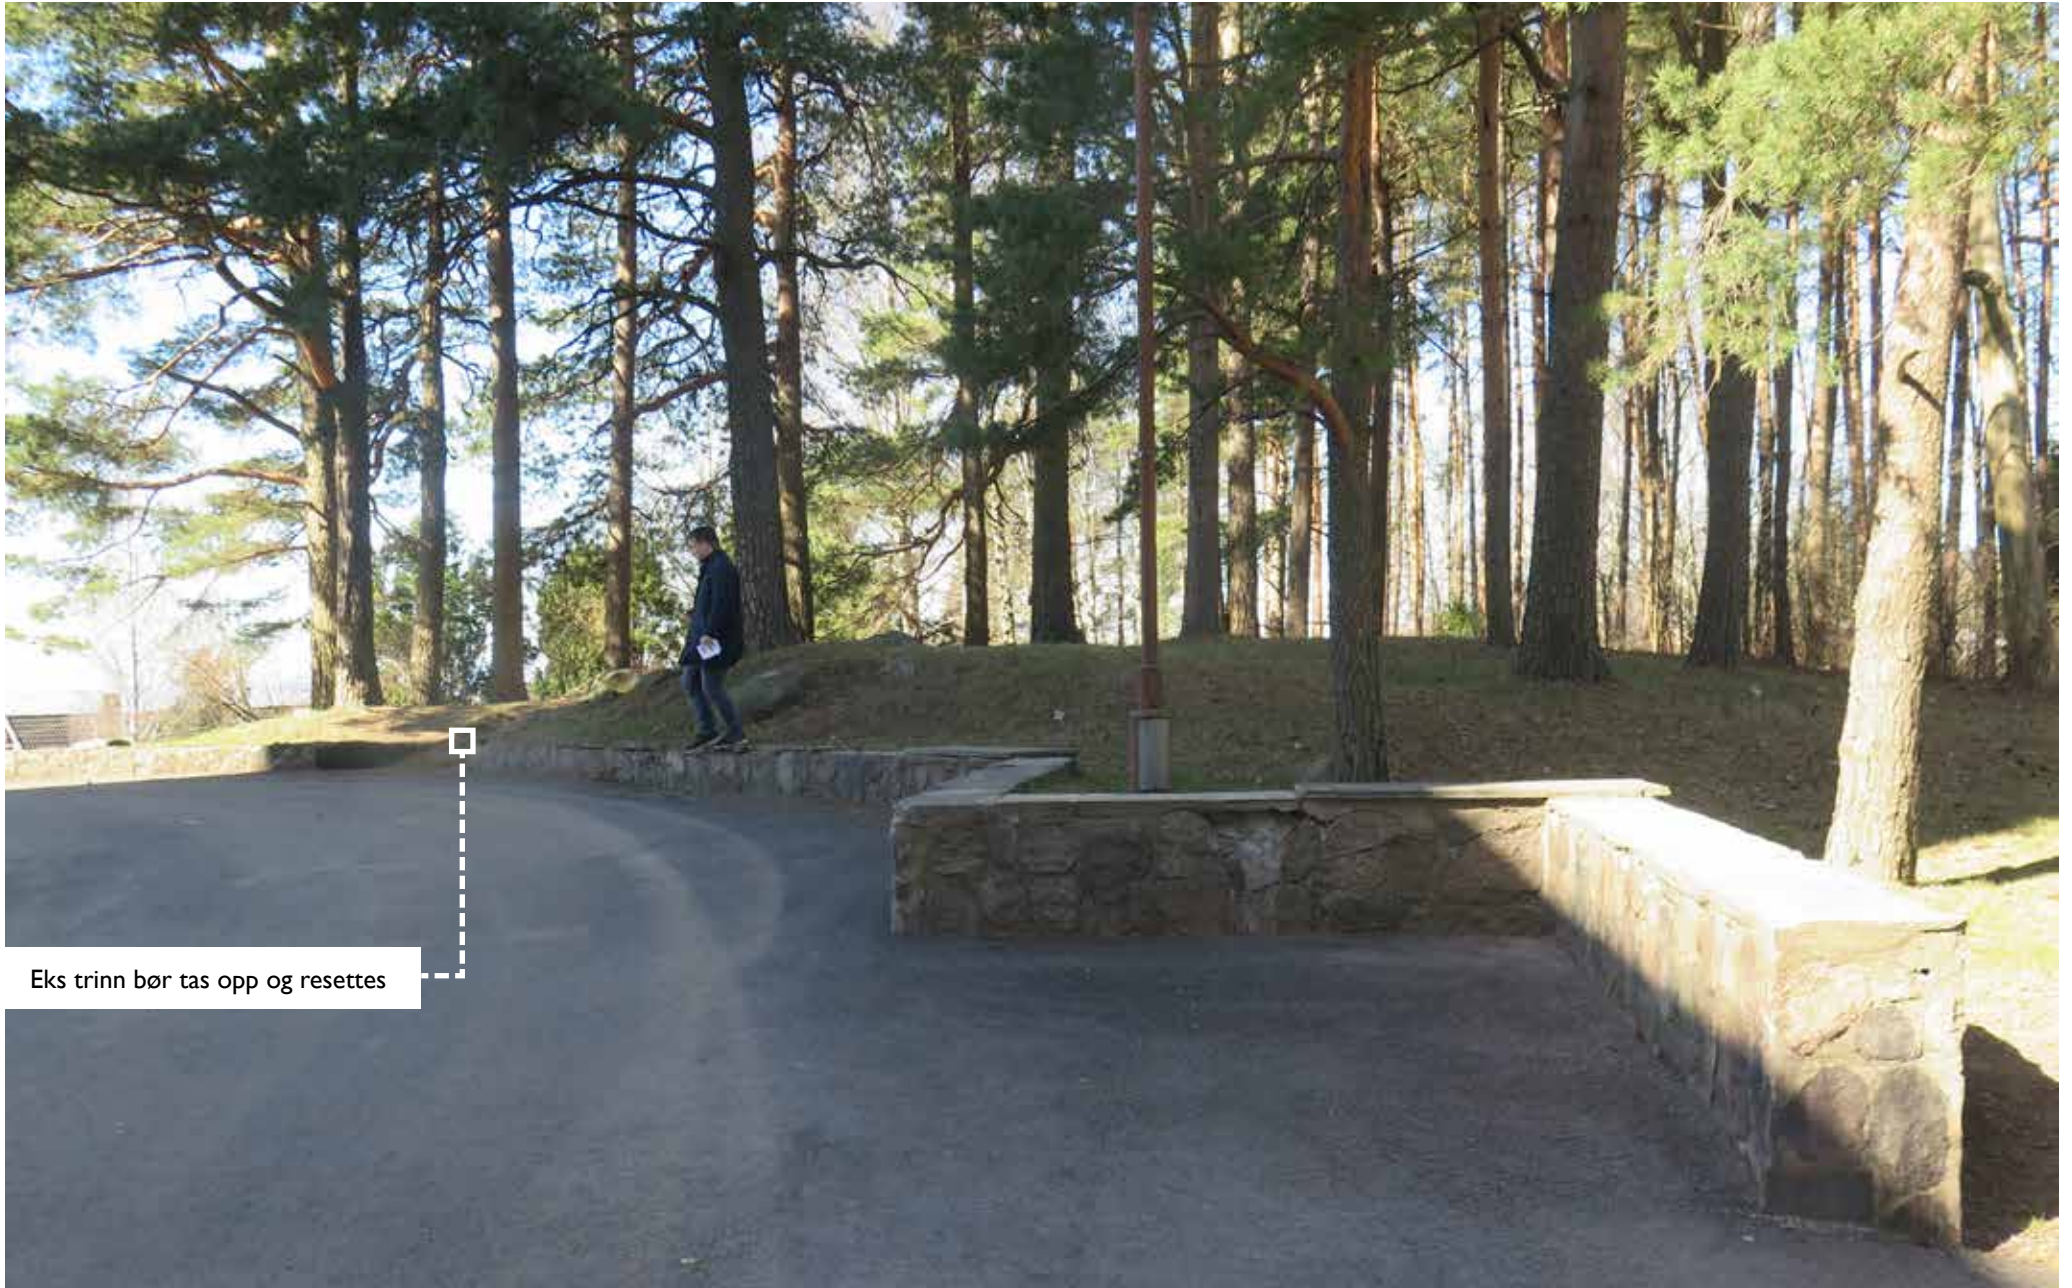
Eks trinn bør tas opp og resettes

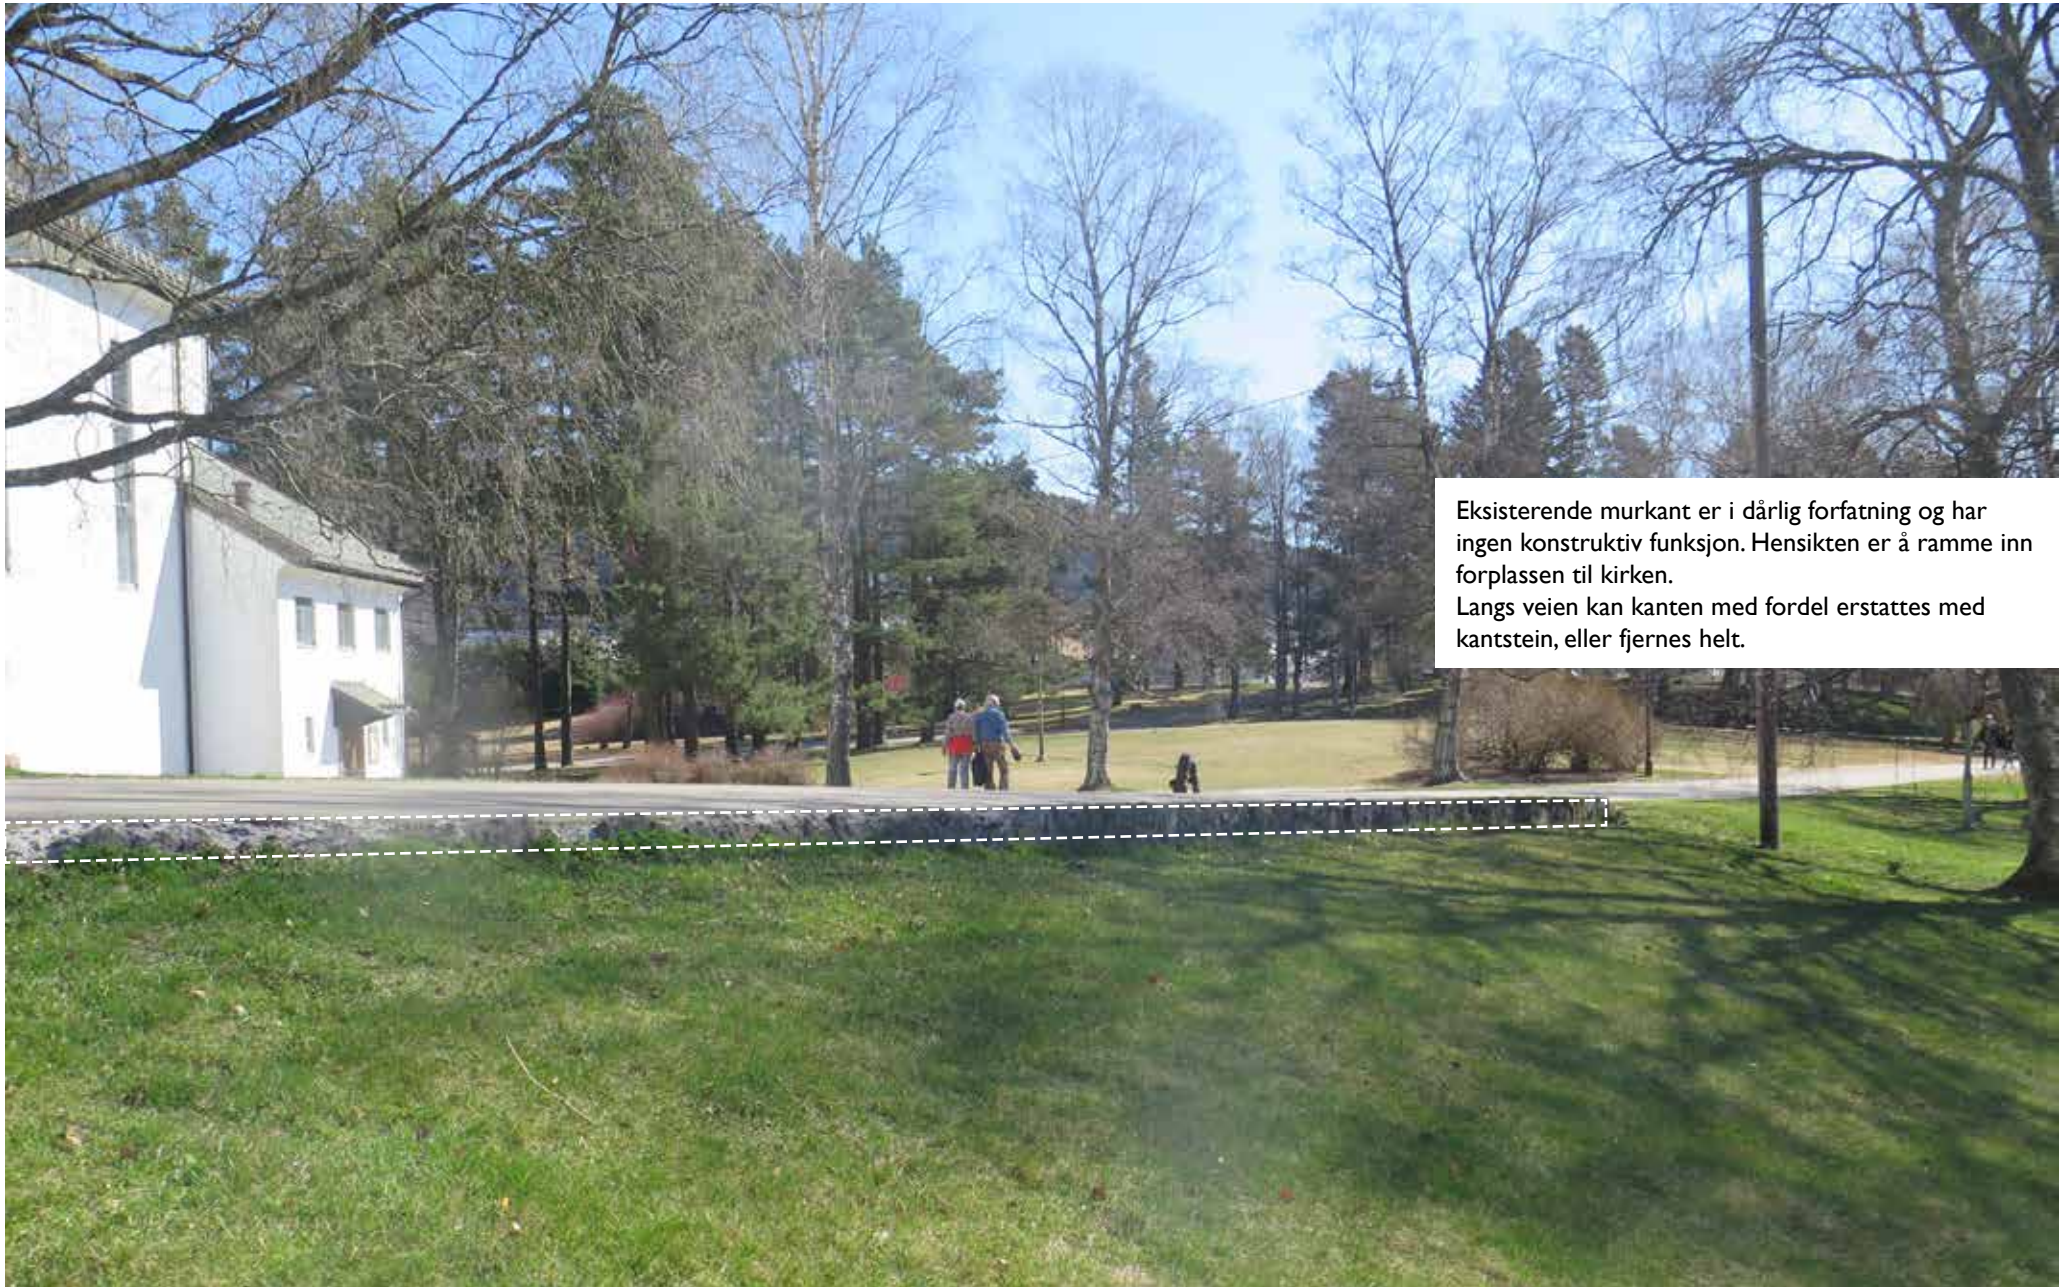
Eksisterende murkant er i dårlig forfatning og har ingen konstruktiv funksjon. Hensikten er å ramme inn forplassen til kirken.
Langs veien kan kanten med fordel erstattes med kantstein, eller fjernes helt.

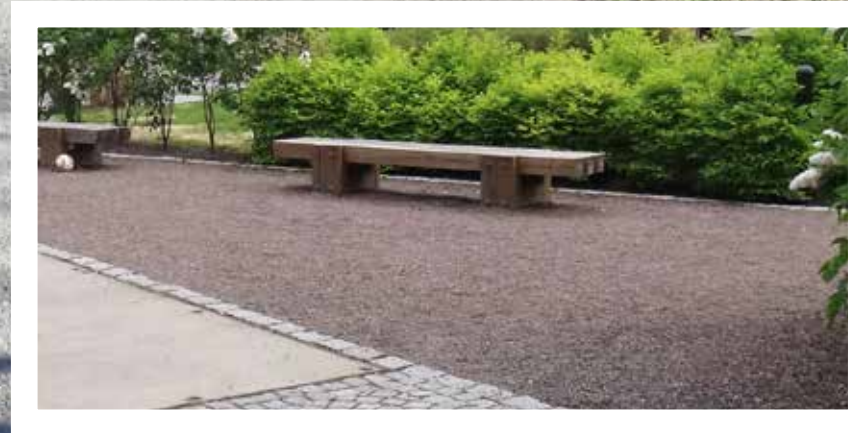
VEIER OG Plasser

Sprekkdannelser i asfalt tyder på ødelagte fundamenter som følge av belastning over tid. Dekke av asfalt kan alternativt erstattes med grusdekke i rullevennlig fraksjon, med en fargenyanse tilpasset kirkens farger.

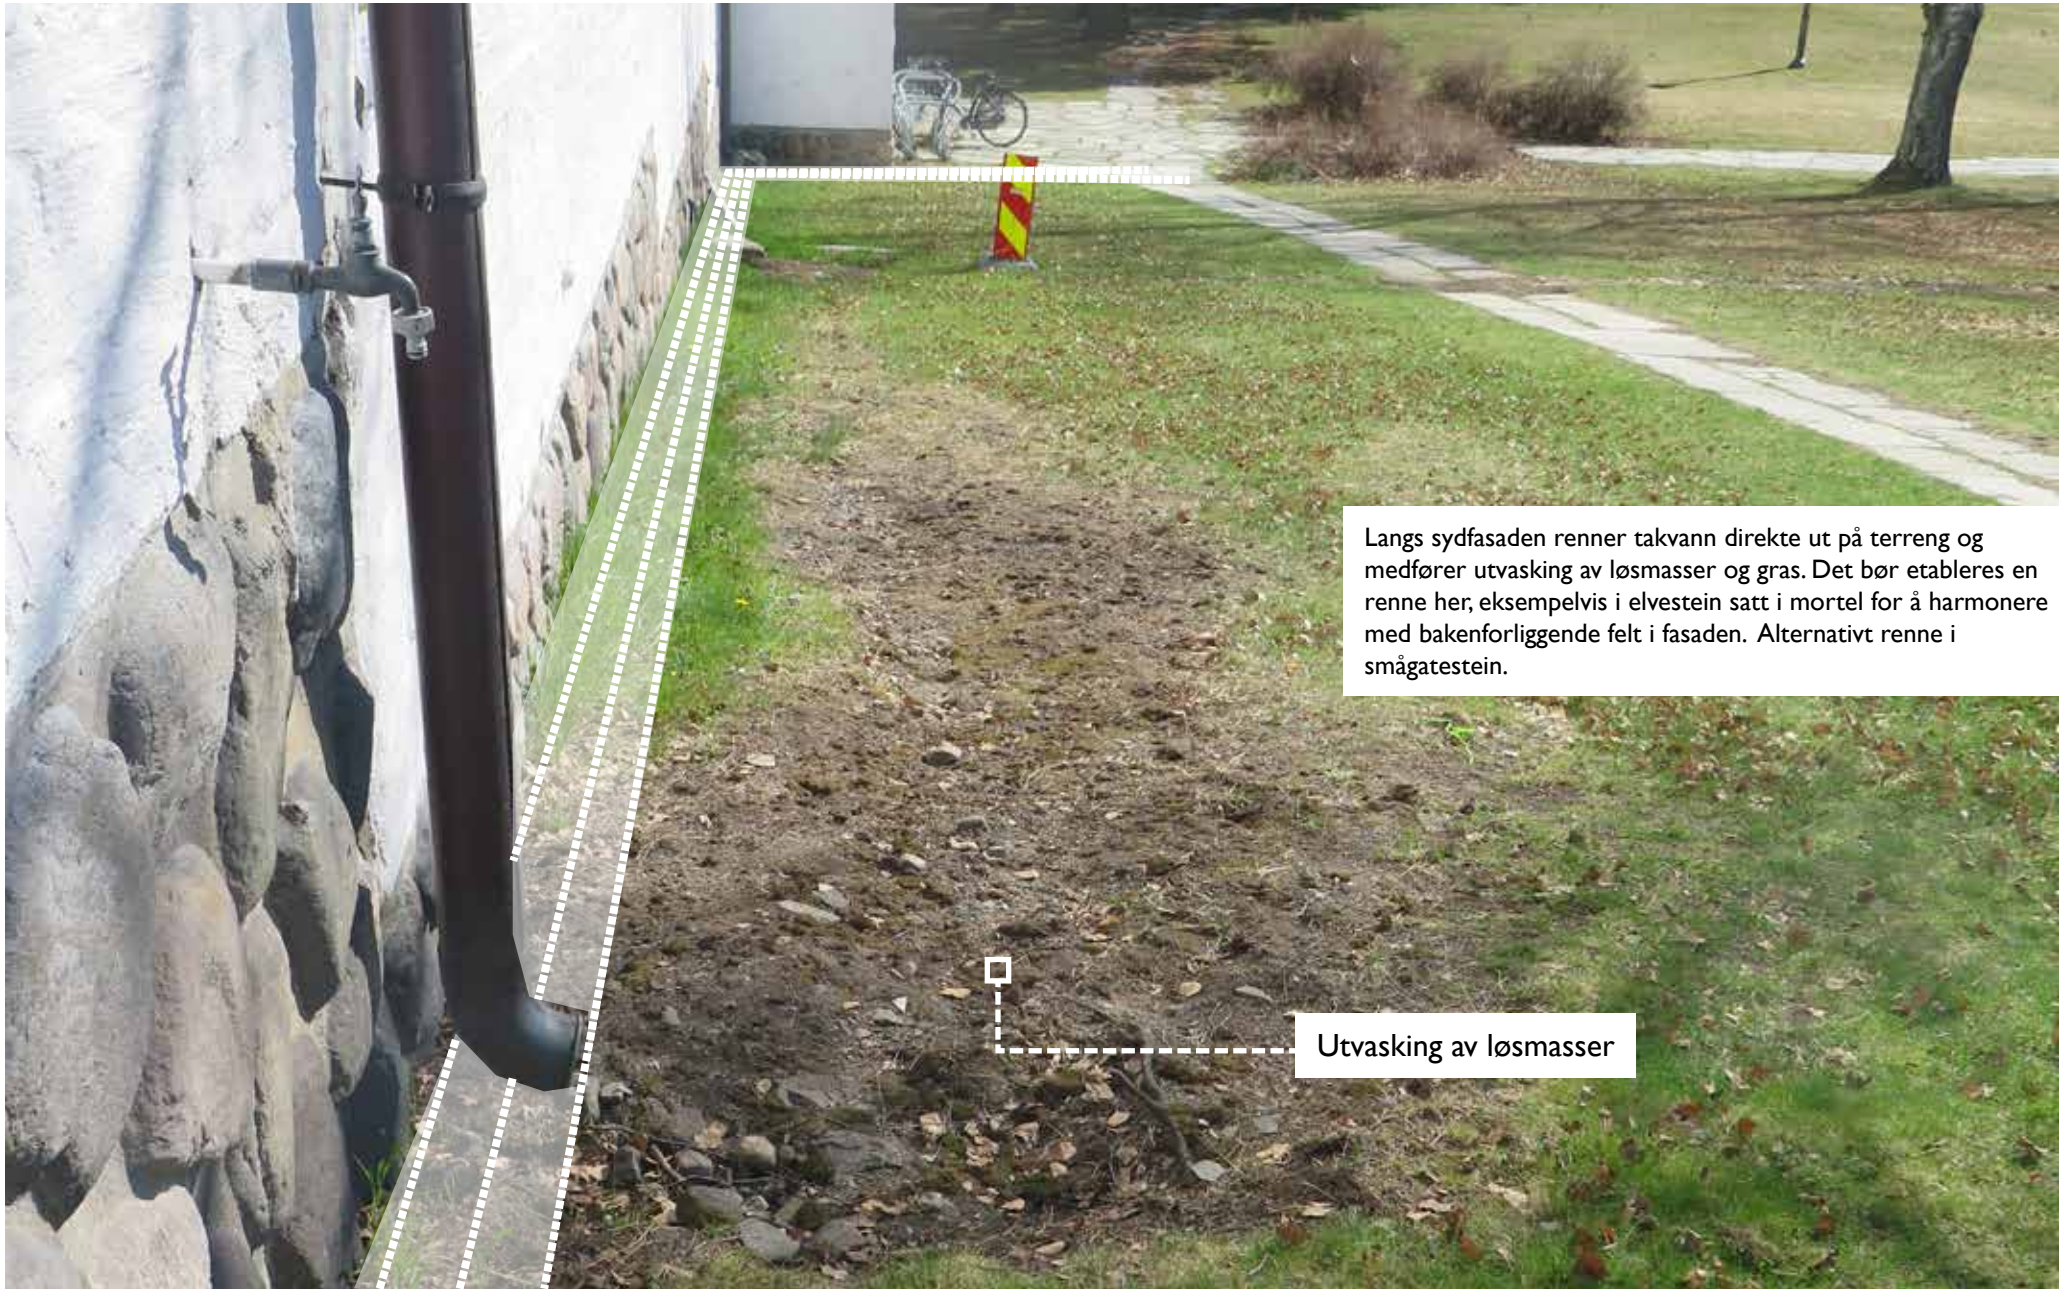
Utvasking av løsmasser

Langs sydfasaden renner takvann direkte ut på terreng og medfører utvasking av løsmasser og gras. Det bør etableres en renne her, eksempelvis i elvestein satt i mortel for å harmonere med bakenforliggende felt i fasaden. Alternativt renne i smågatestein.

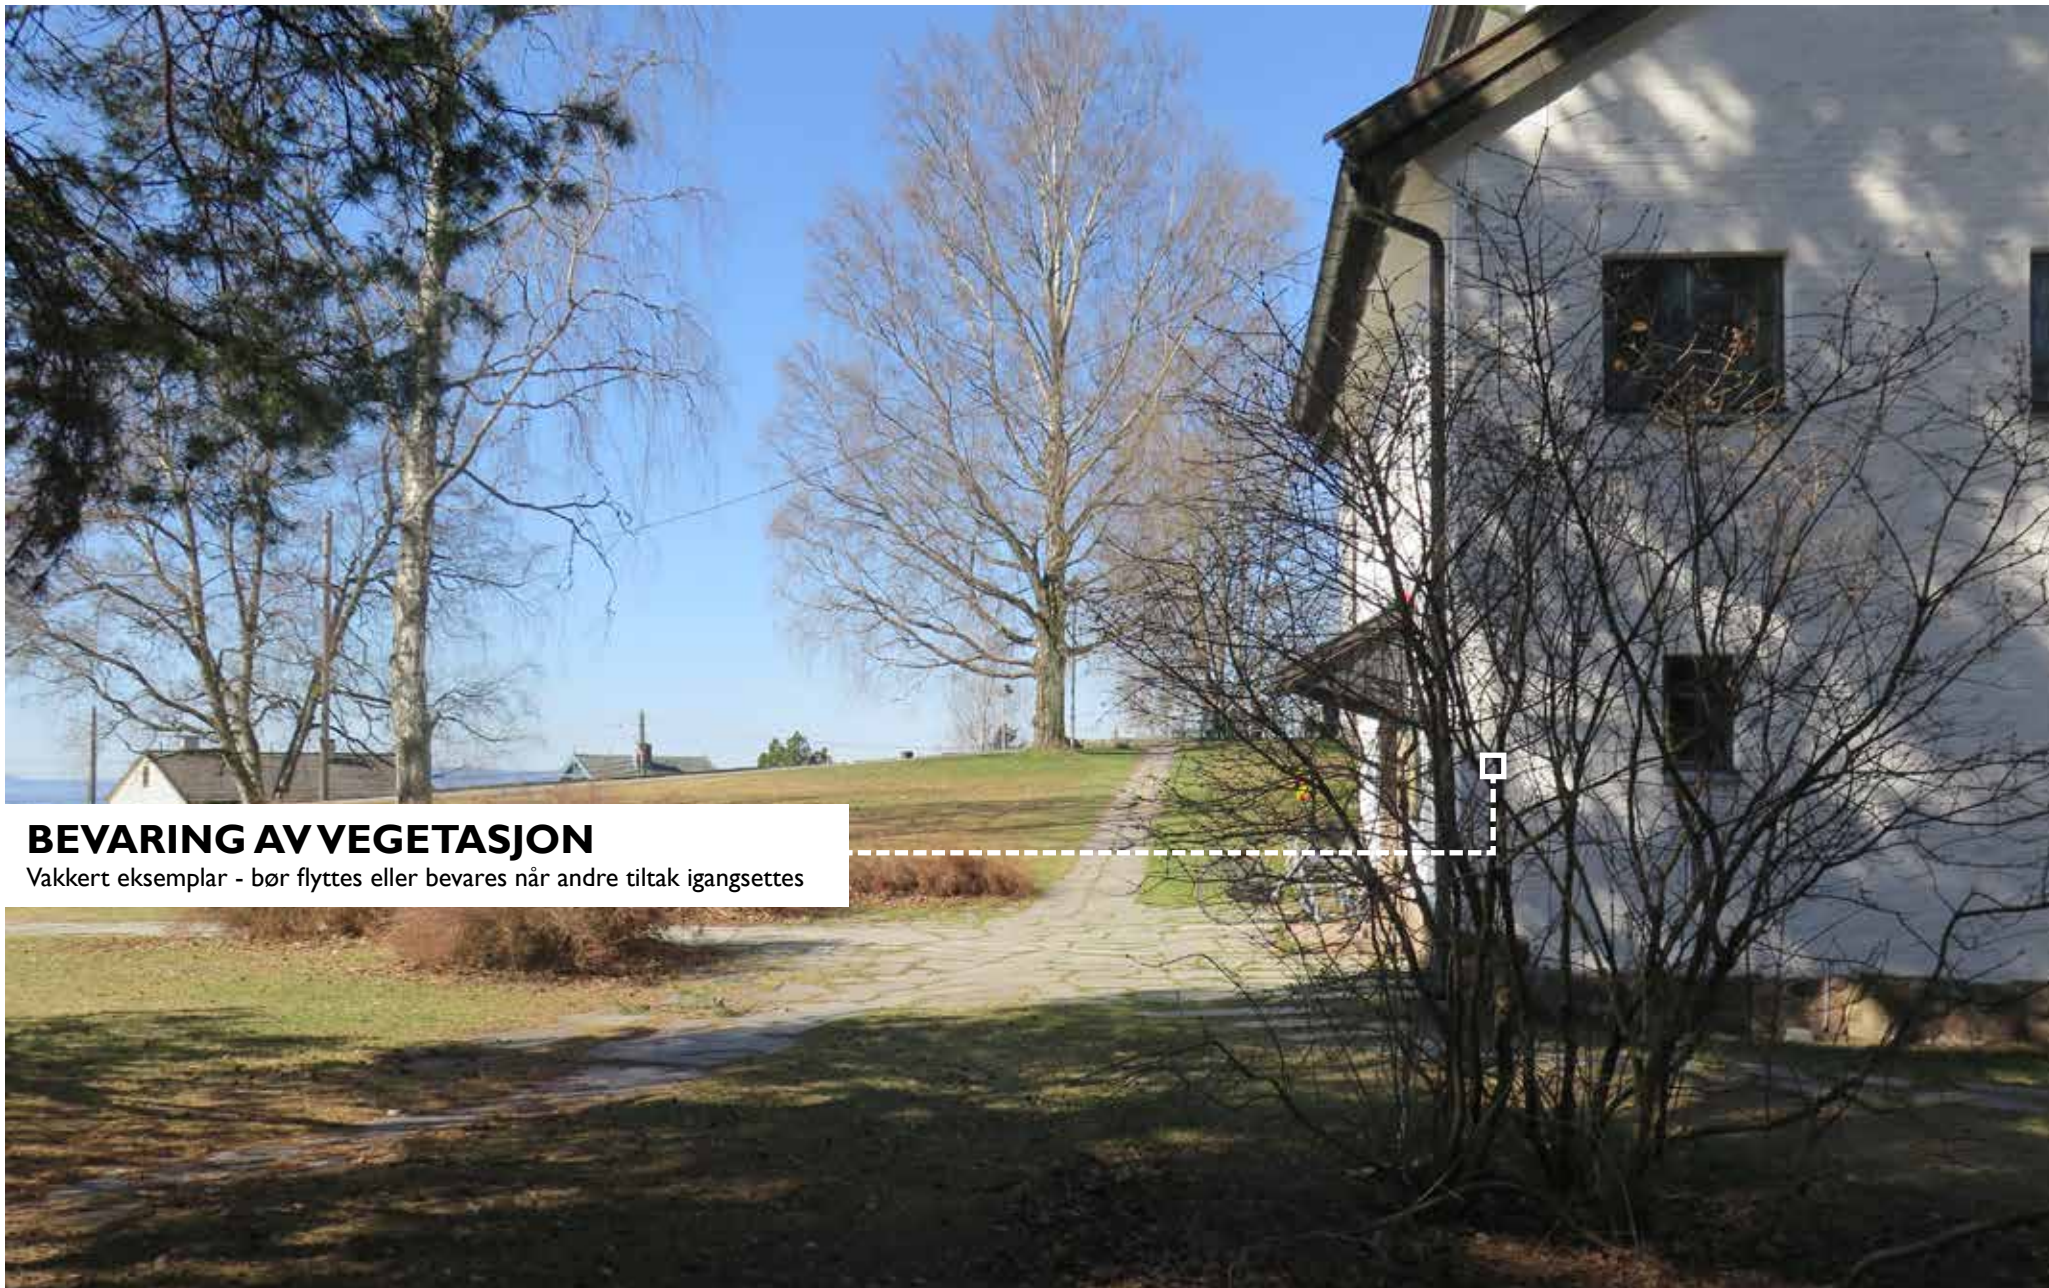
BEVARING AV VEGETASJON

Vakkert eksemplar - bør flyttes eller bevares når andre tiltak igangsettes

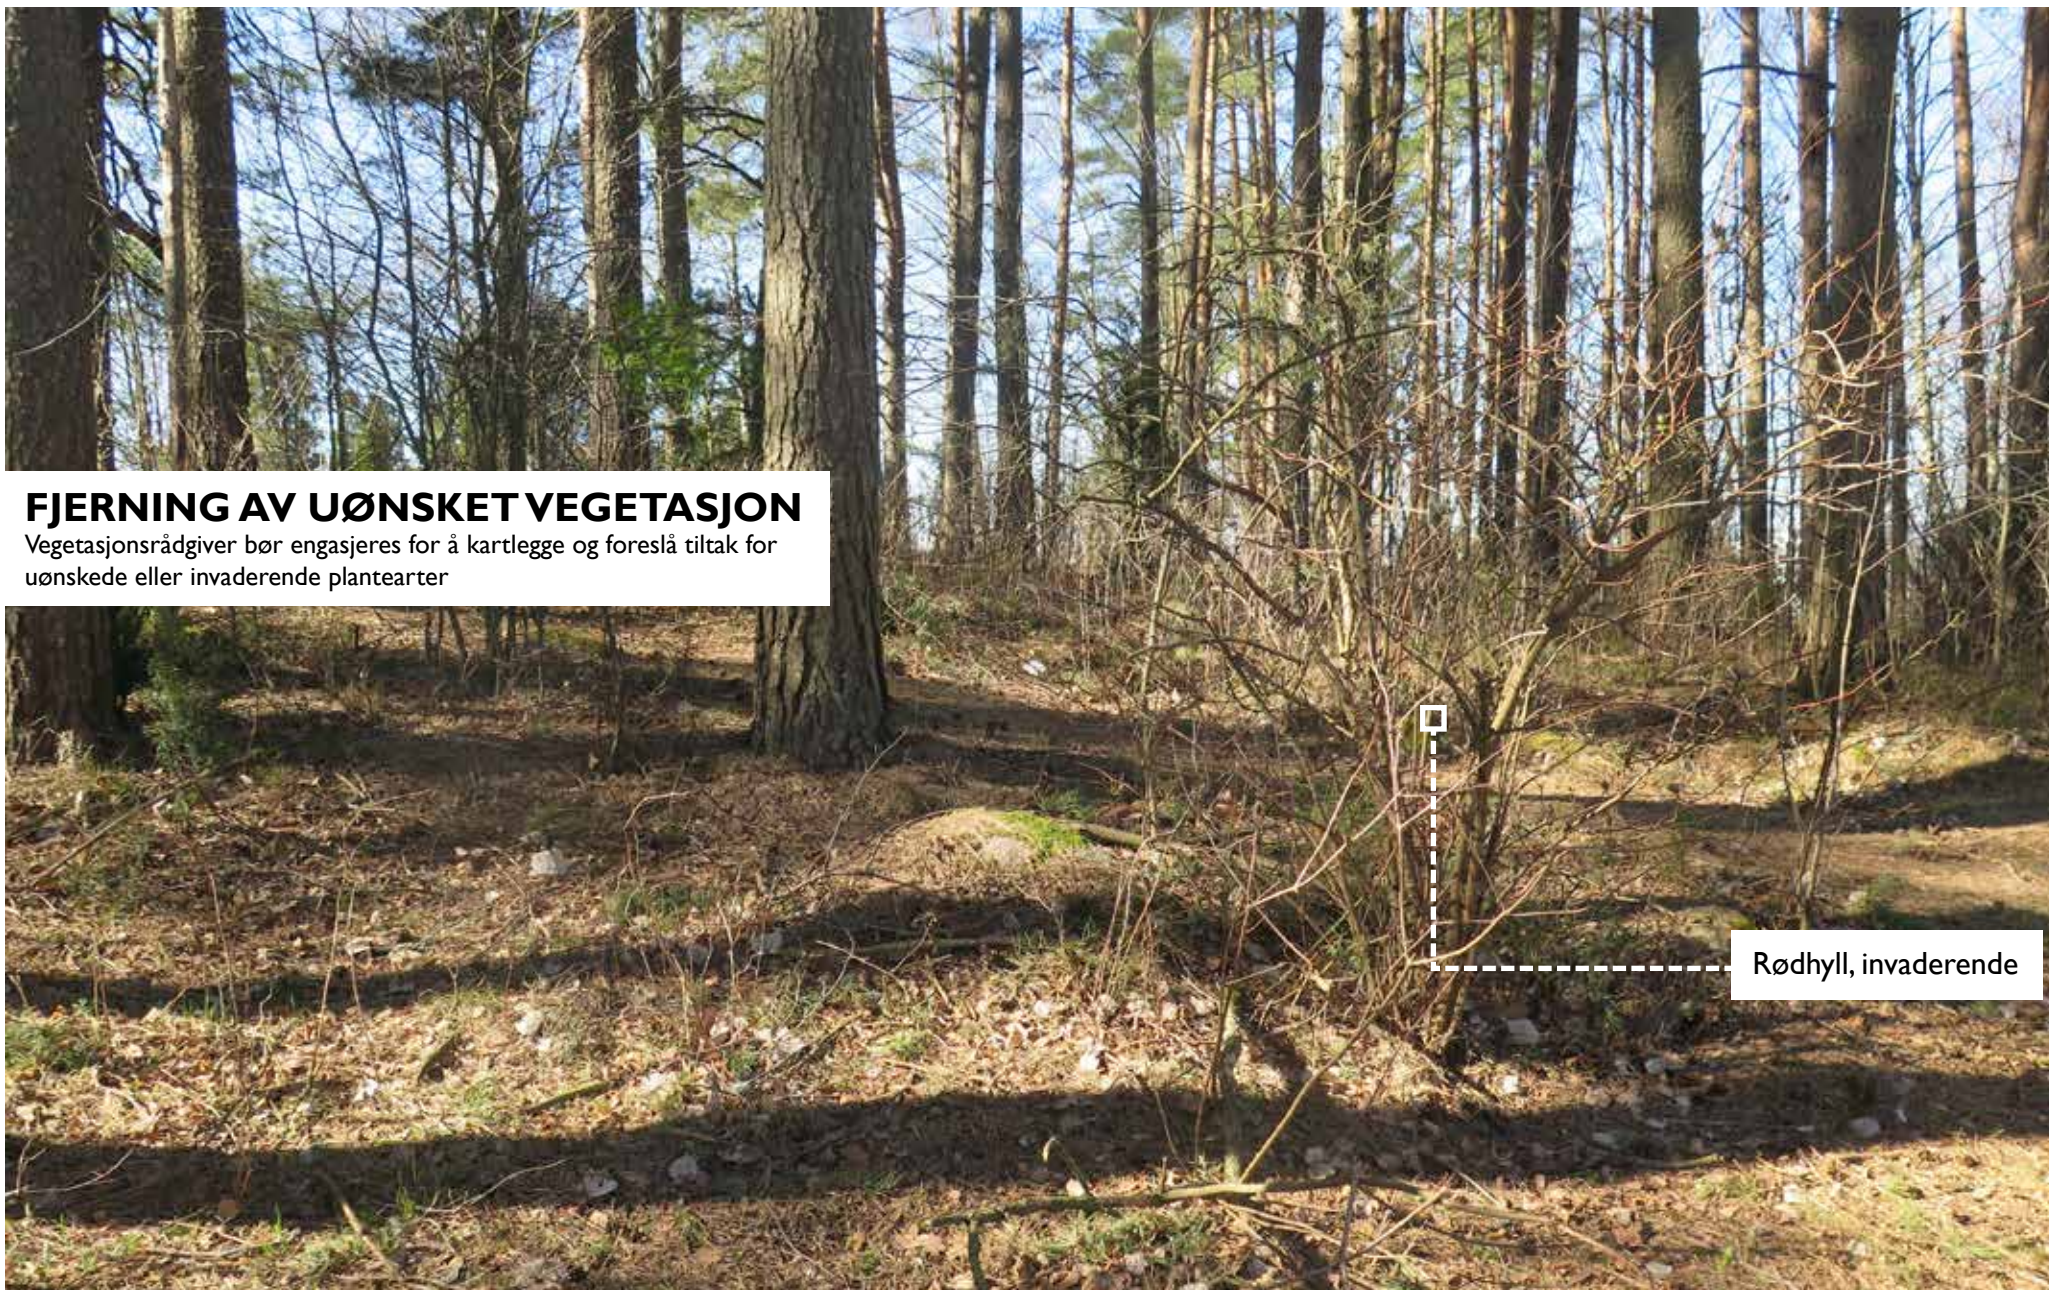
FJERNING AV UØNSKET VEGETASJON

Rødhyll, invaderende

Vegetasjonsrådgiver bør engasjeres for å kartlegge og foreslå tiltak for uønskede eller invaderende plantearter

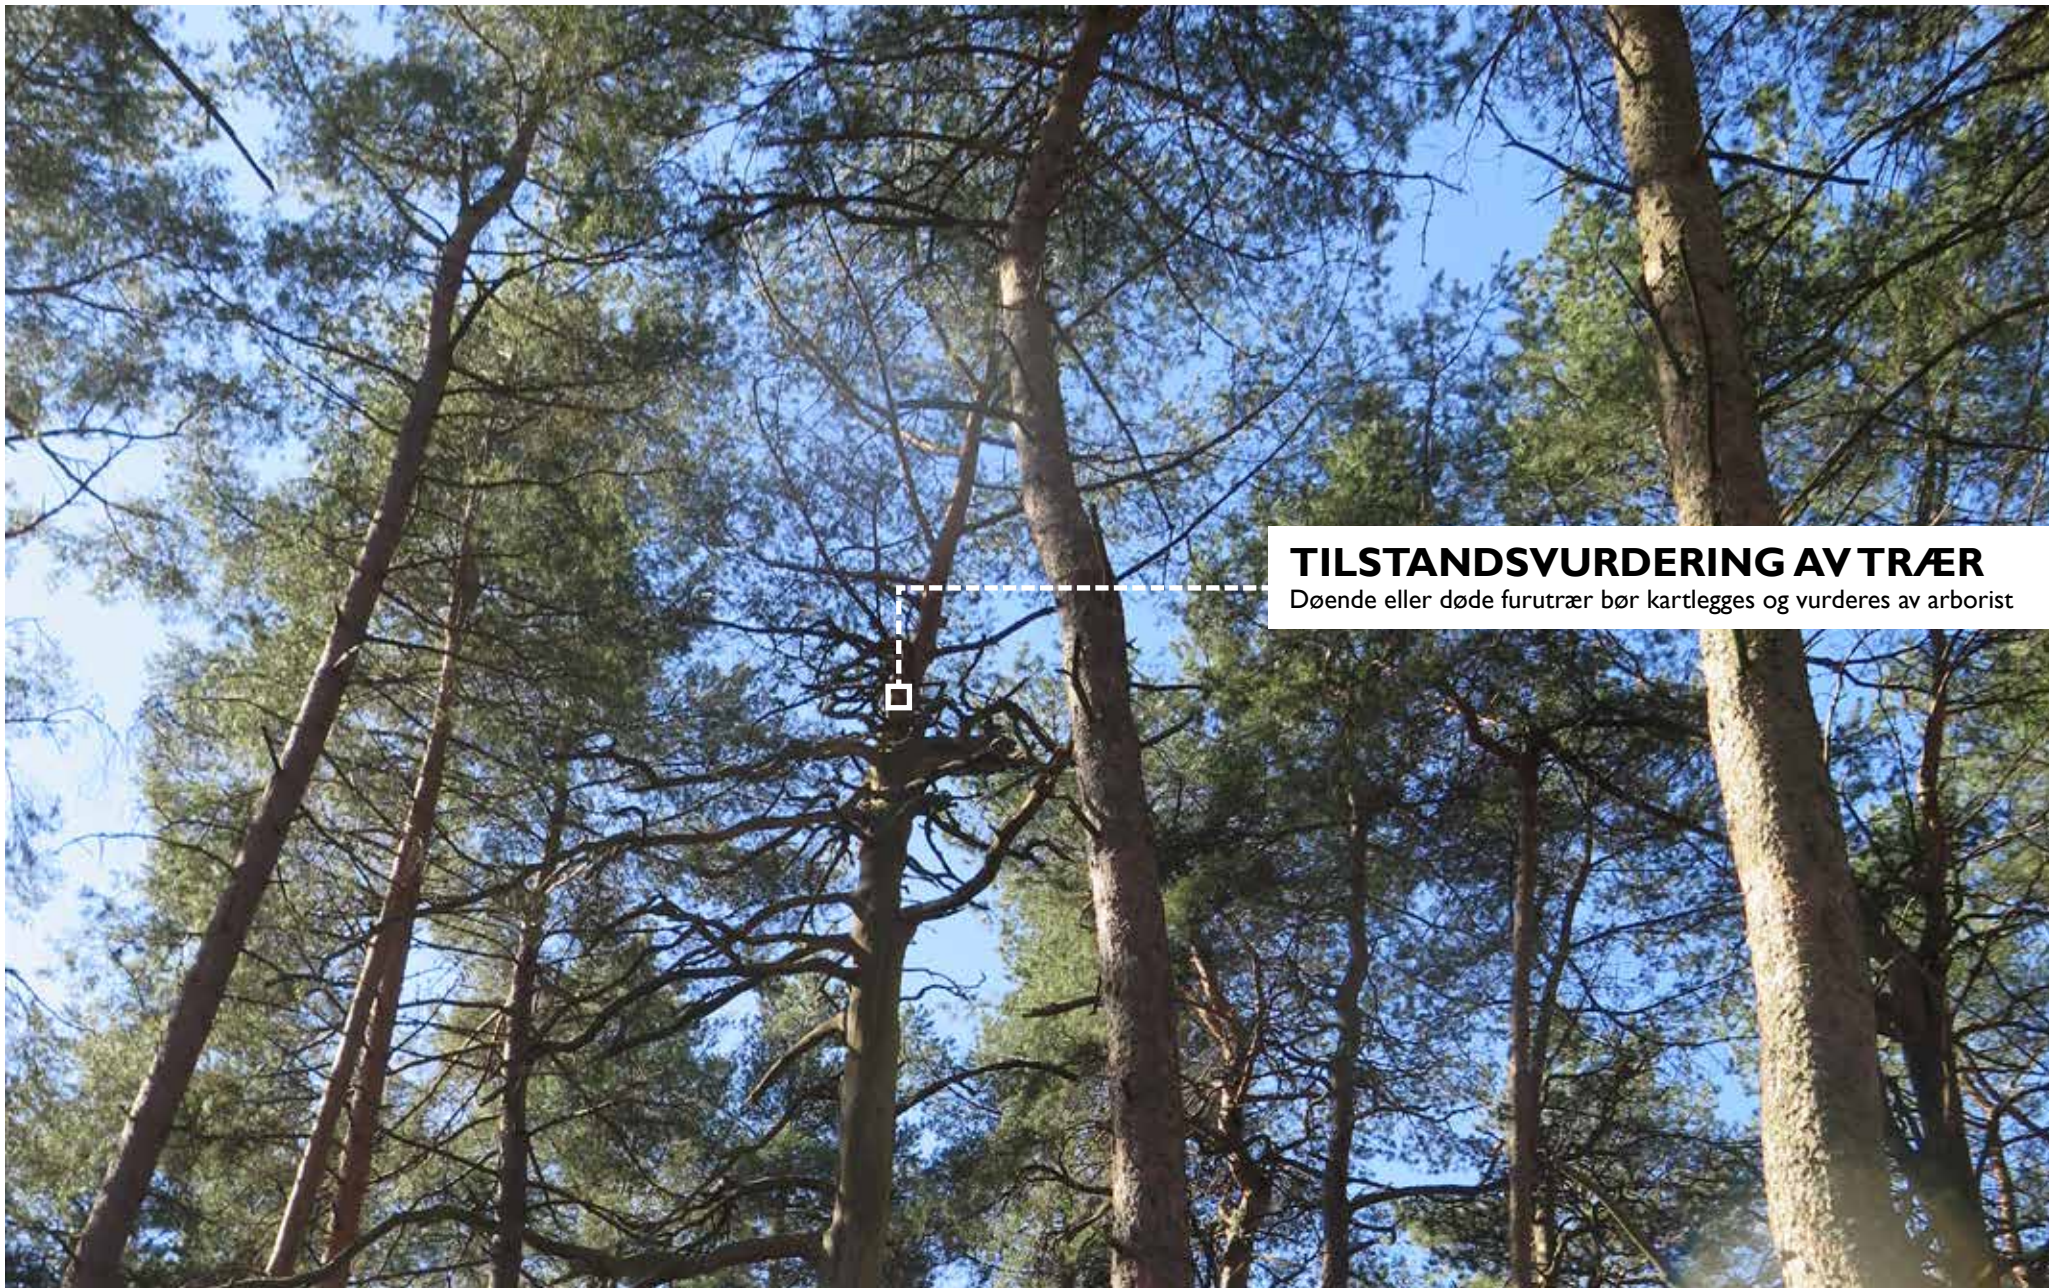
TILSTANDSVURDERING AV TRÆR

Døende eller døde furutrær bør kartlegges og vurderes av arborist
