GREFSEN KIRKEPARK // MULIGHETSSTUDIE
TILGJENGELIGGJØRING | MØTEPLASSER | REHABILITERING
bar bakke landskapsarkitekter as | VÅREN 2022

GREFSEN KIRKEPARK MULIGHETSSTUDIE

GREFSEN KIRKEPARK BEFARINGER OG REGISTRERINGER

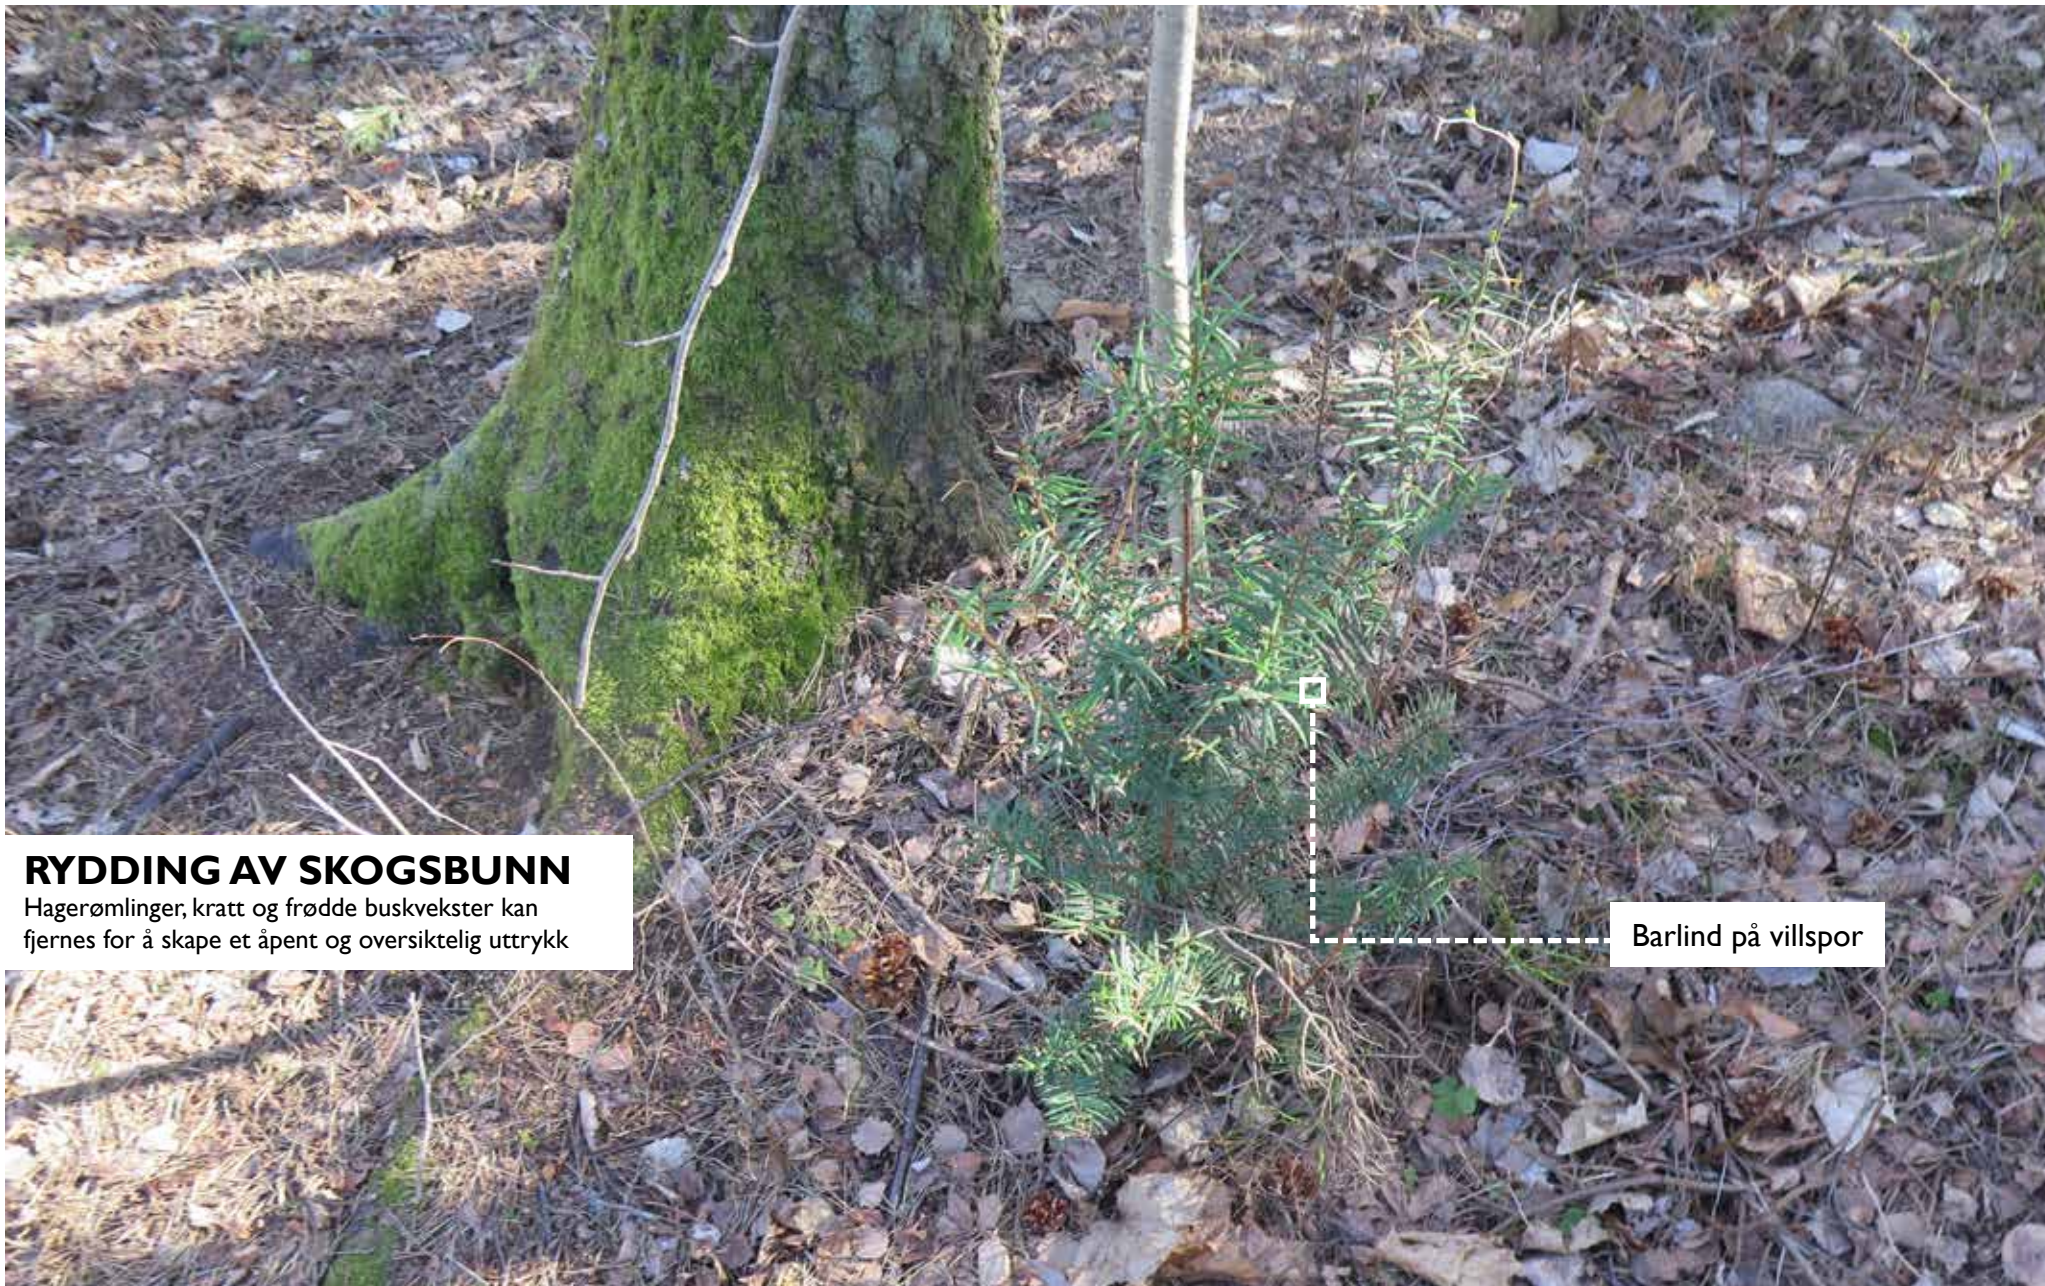
RYDDING AV SKOGBUNN

Barlind på villspor

Hagerømlinger, kratt og frødde buskvekster kan fjernes for å skape et åpent og oversiktlig uttrykk

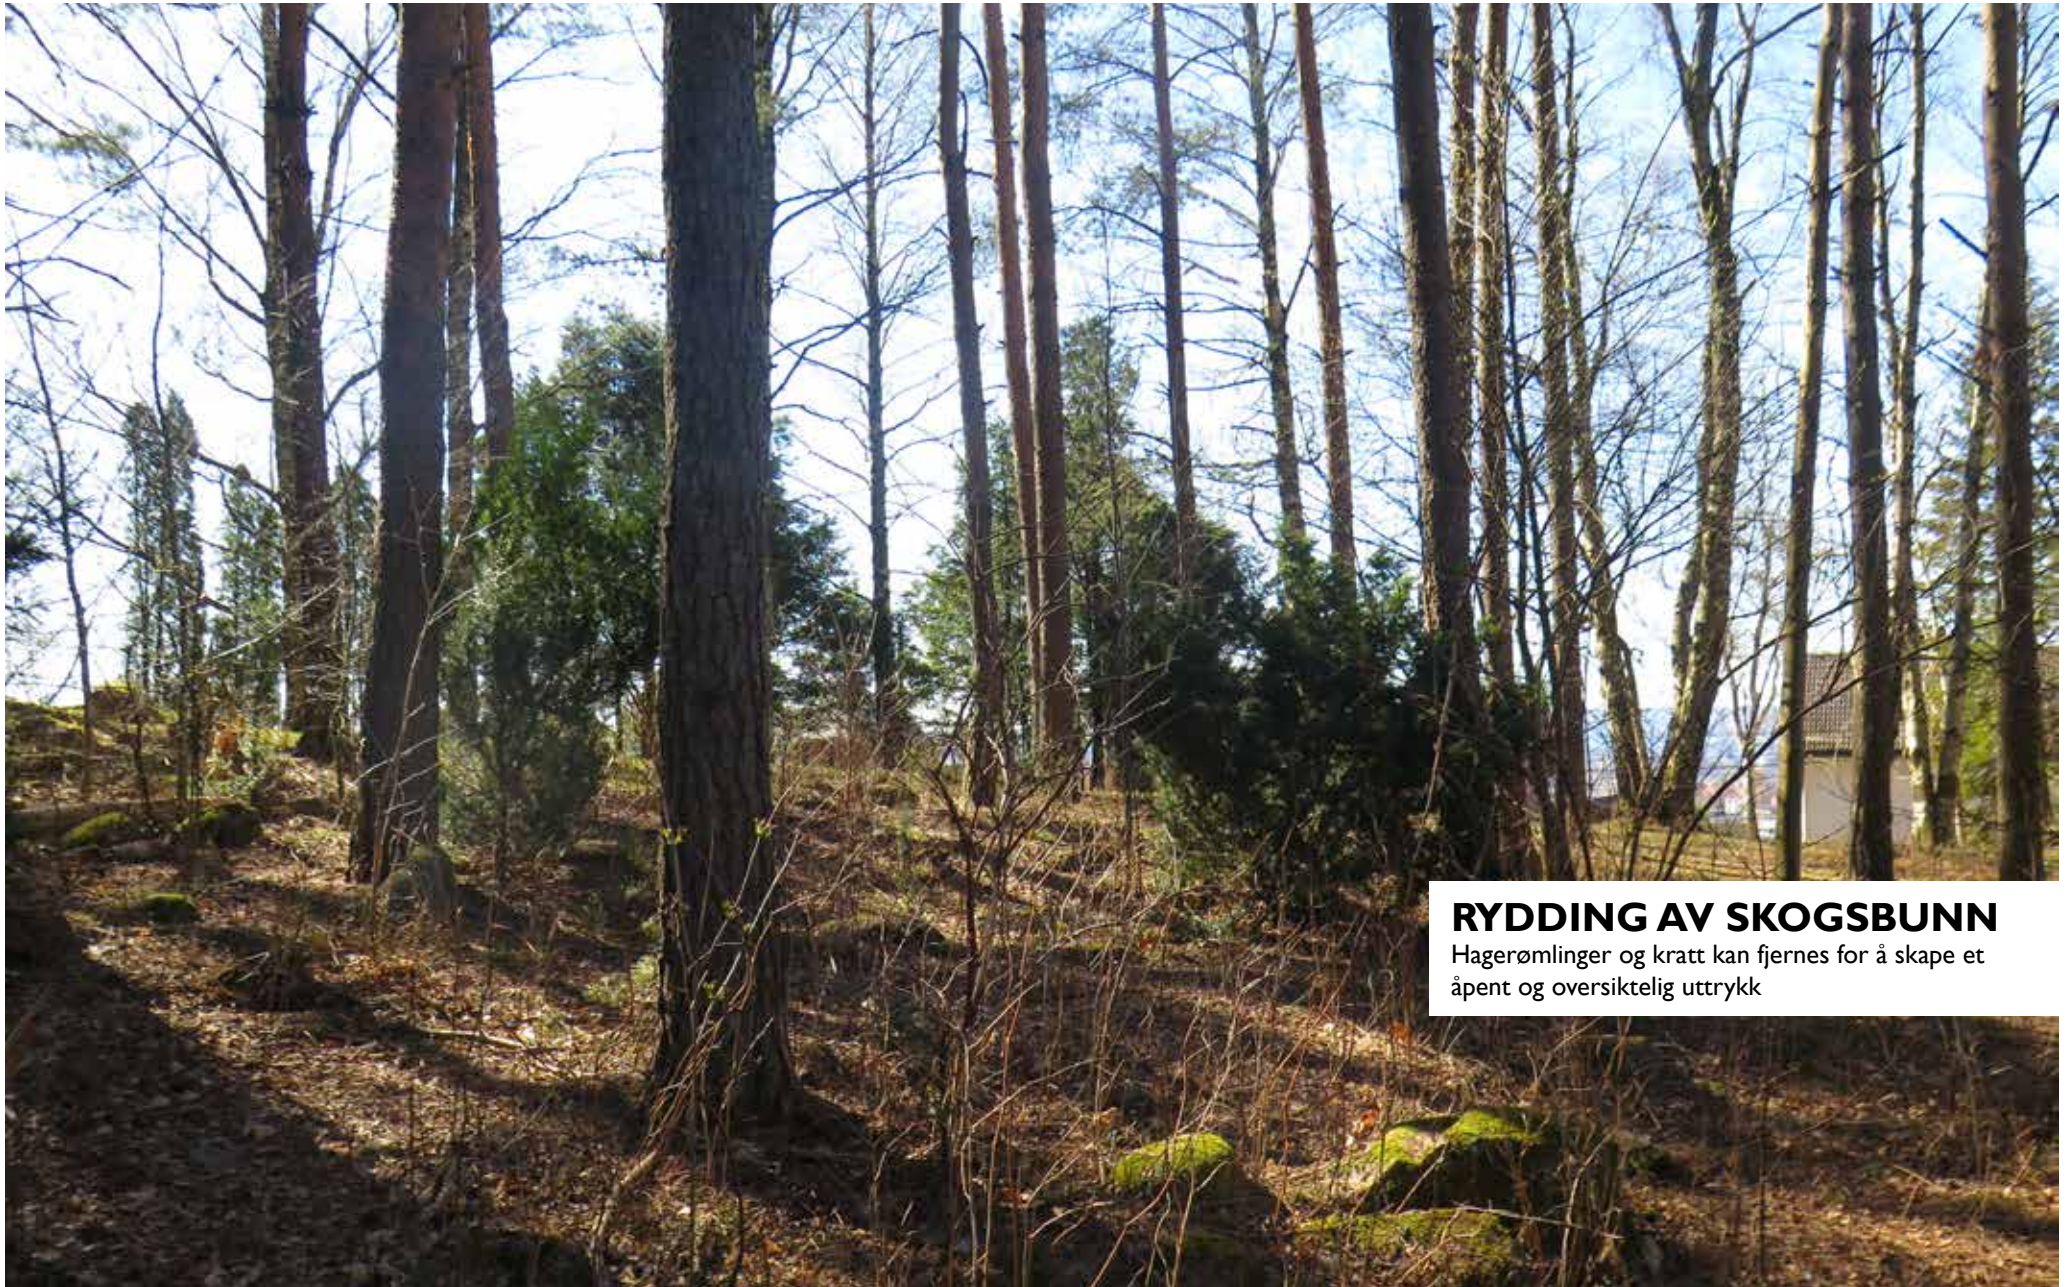
RYDDING AV SKOGBUNN

Hagerømlinger og kratt kan fjernes for å skape et åpent og oversiktlig uttrykk

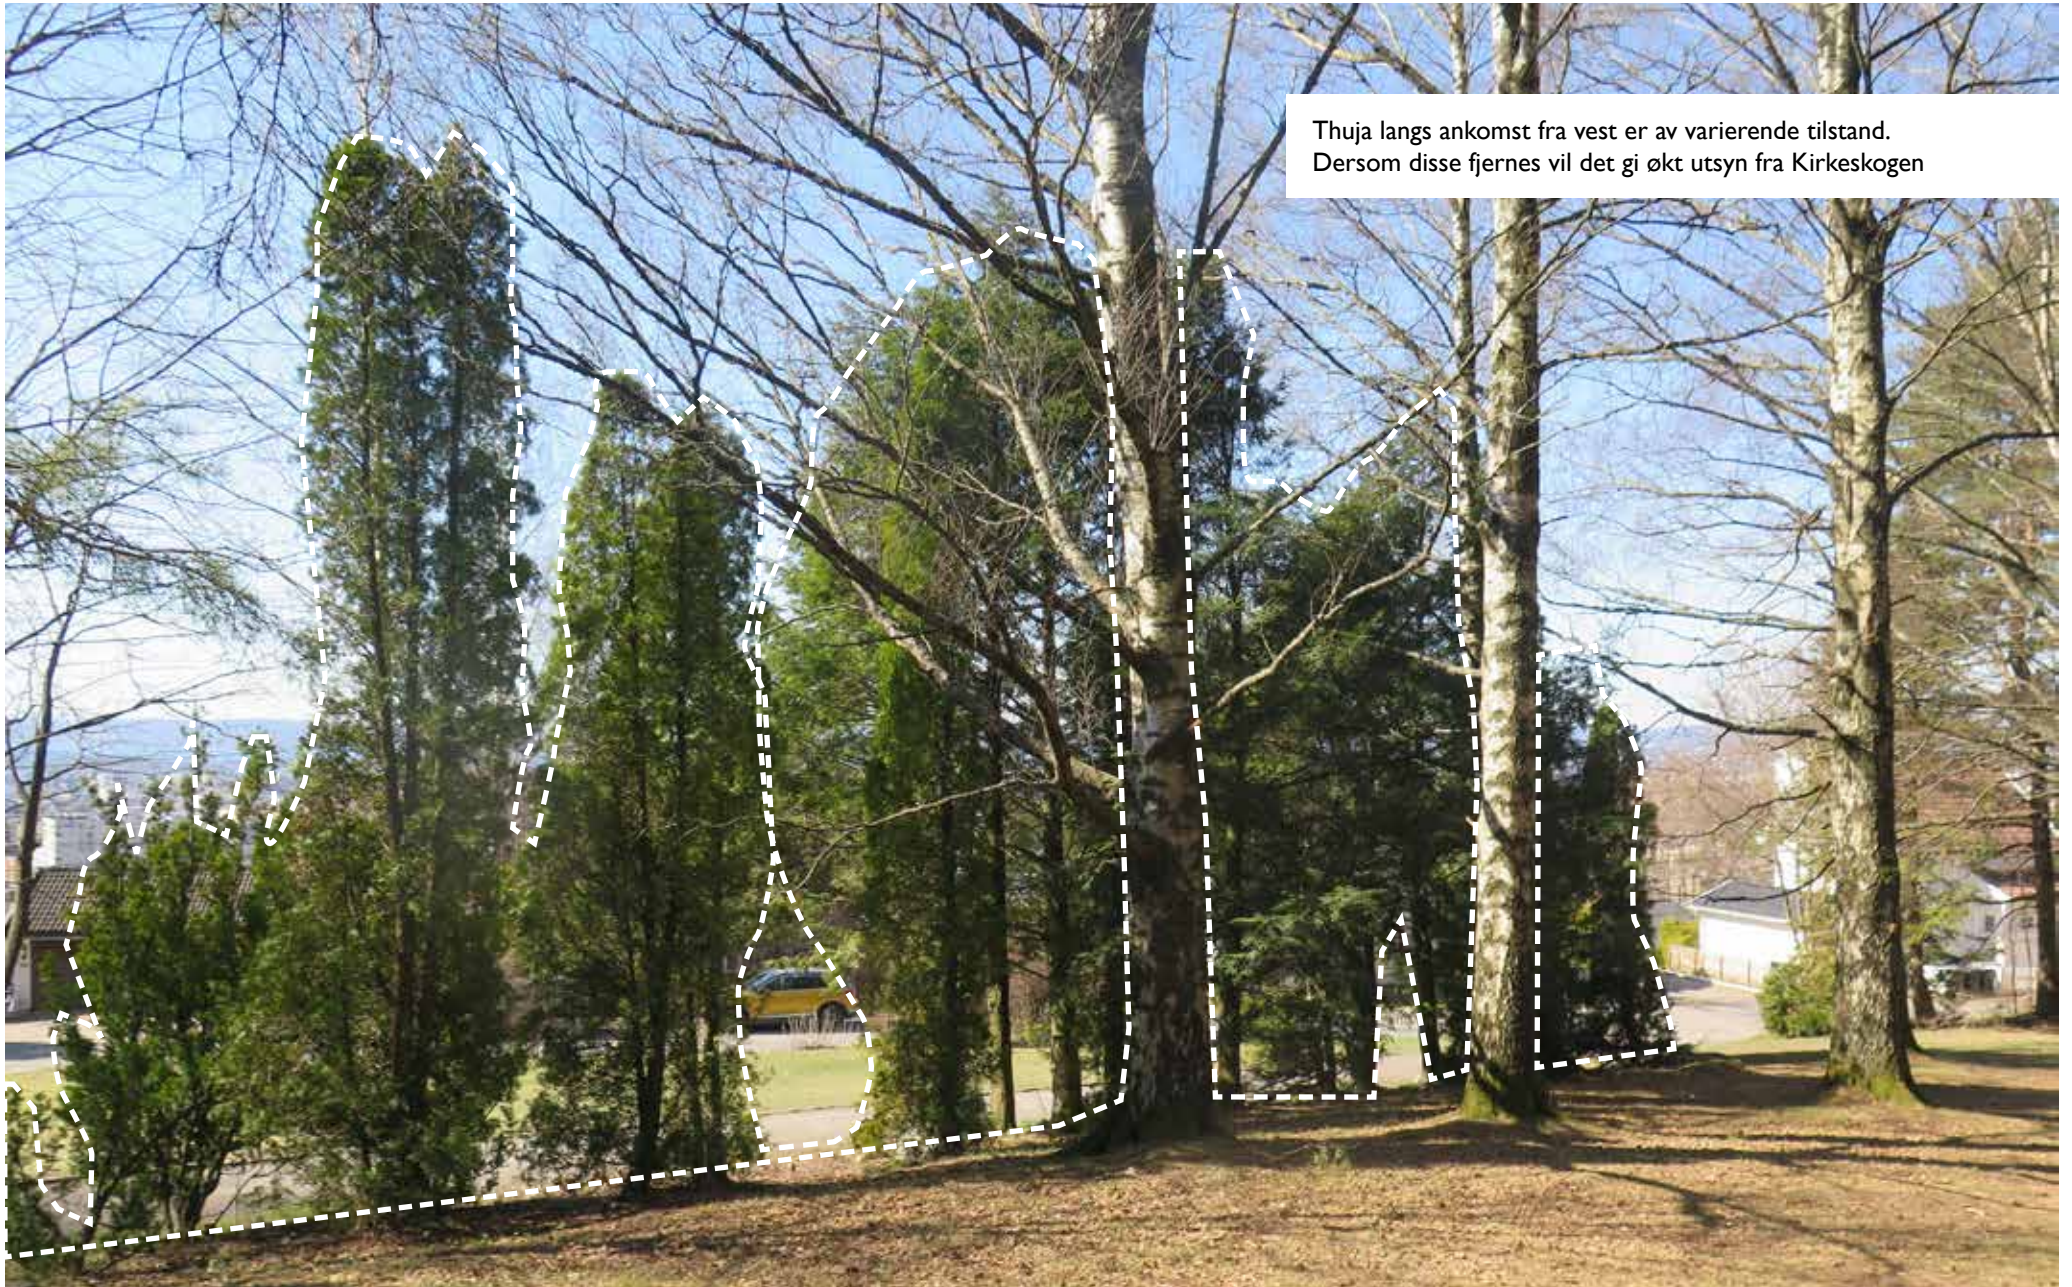
Thuja langs ankomst fra vest er av varierende tilstand.
Dersom disse fjernes vil det gi økt utsyn fra Kirkeskogen
