# GRAVMINNET ERASMUS ZAHL

## KERRINGØY KIRKEGÅRD

RESTAURERING AV GRAVSTEINER PÅ KJERRINGØY KIRKEGÅRD

## ARBEIDS RAPPORT

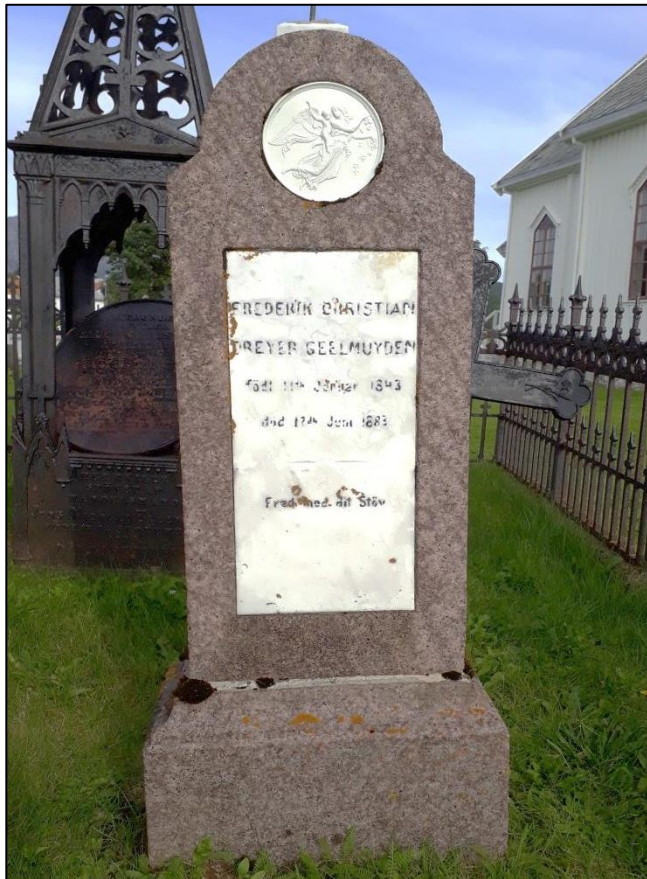
TILSTAND AV GRAVSTEIN  
FREDERIK GEELMUYDEN FØR  
RENGJØRING FRA FRONTEN

Gule lav og moser vakser på  
Granitt gravsteinen. Moses og lav  
er skrapet forsiktig av med en  
plastikskrape.

Steinen rengjøres flere ganger med  
en nylon-hagebørste og spesialrens  
ph-nøytral natursåpe fra firmaet  
Steinfix.

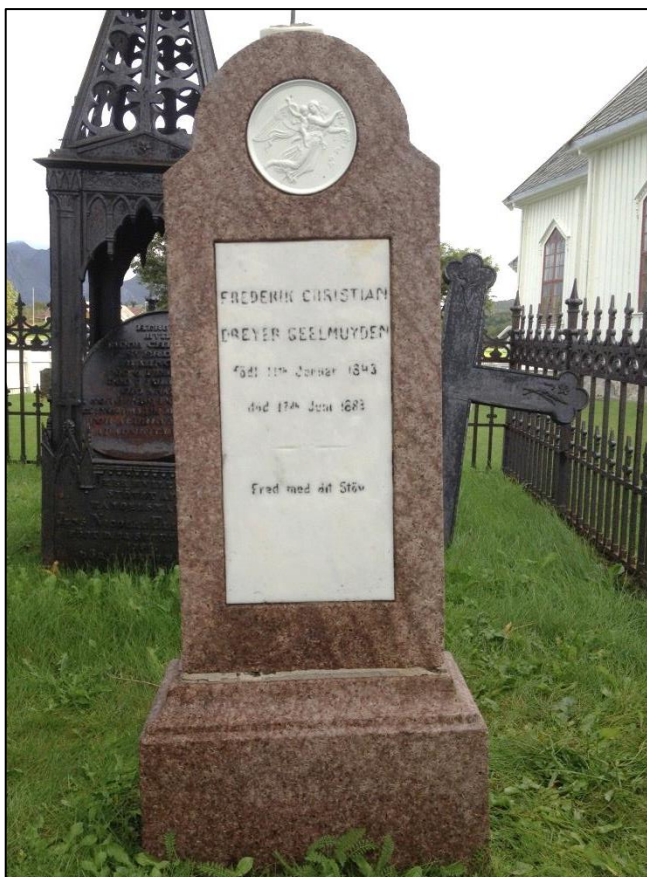
TILSTAND AV GRAVSTEIN  
FREDERIK GEELMUYDEN  
ETTERPÅ RENGJØRING FRA  
FRONTEN

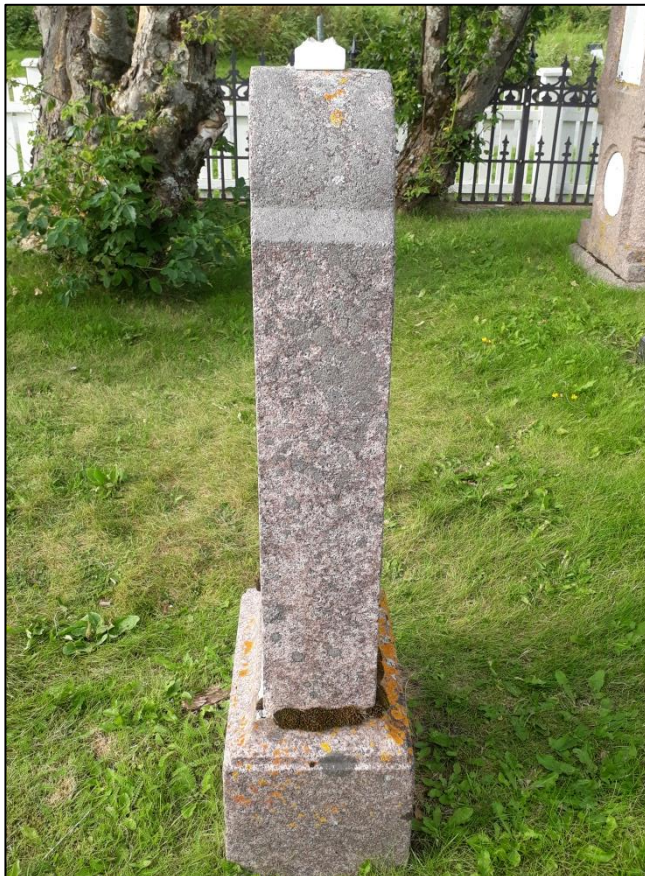
TILSTAND AV GRAVSTEIN  
FREDERIK GEELMUYDEN FØR  
RENGJØRING FRA SIDEN

Gule og grønn lav og moser vokser på steinen. Spesielt mange lav vokser på toppen avsidene. Den grønne laven (*Lecanora cf. Muralis*) var spesielt vanskelig å fjerne.

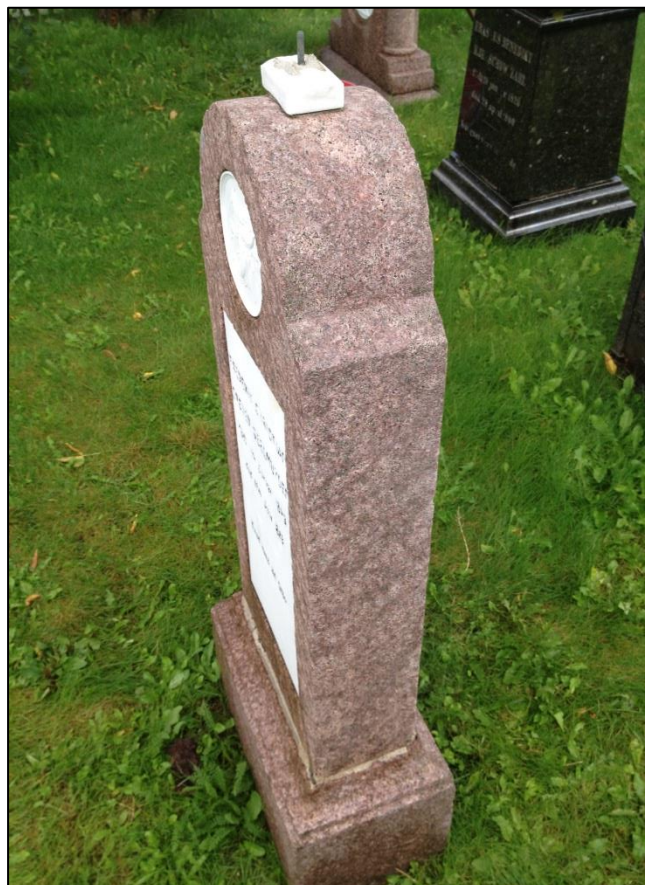
TILSTAND AV GRAVSTEIN  
FREDERIK GEELMUYDEN  
ETTER RENGJØRING AV  
SIDEN

Ved å rengjøre kan du se den rødlige fargen på granittfjellet bedre.

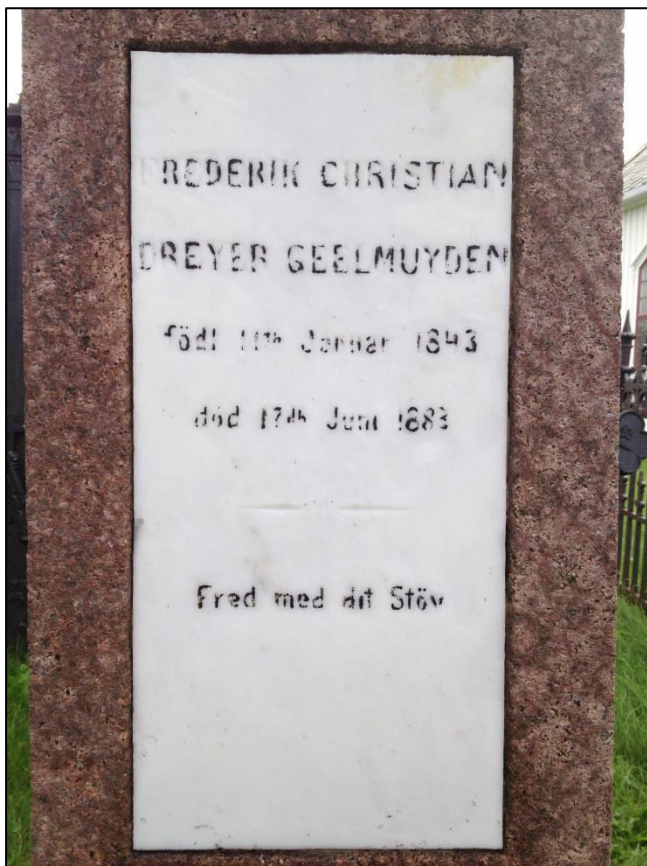
TILSTAND AV GRAVSTEIN  
FREDERIK GEELMUYDEN FØR  
FJERNE AV MALING PÅ  
SKRIFTEN

Svart maling på skriften er sannsynligvis ikke originalt og bør derfor fjernes og ikke oppdateres.

Alle malingstyper (lakk, 2-komponenter system eller oljebasert forgylling) blir værslitt etter kort tid og må vedlikeholdes.

Fargen ble fjernet med skalpell.

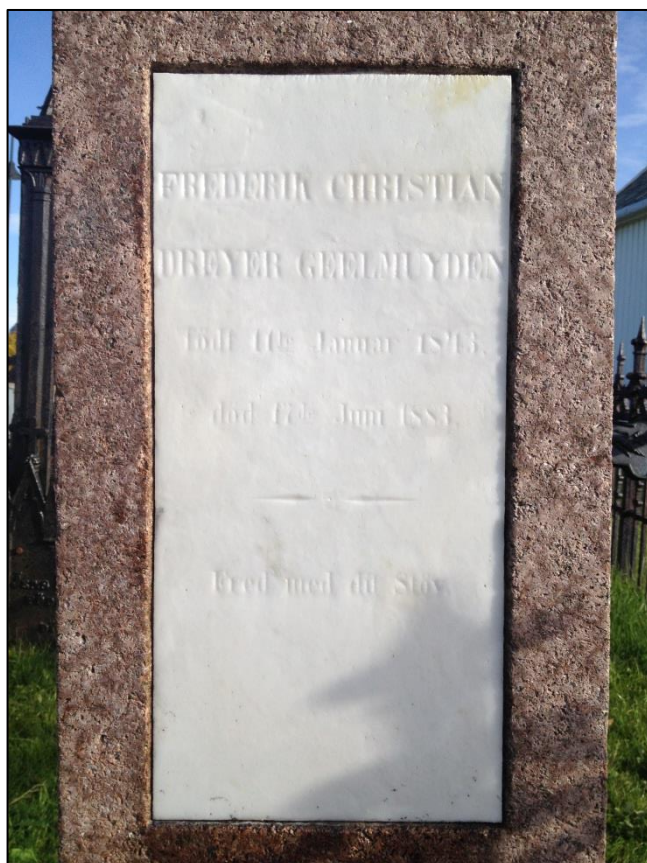
TILSTAND AV GRAVSTEIN  
FREDERIK GEELMUYDEN  
ETTER FJERNE AV MALING PÅ  
SKRIFTEN

Noen bokstaver er ikke enkel å lese og burde kanskje bli regravert av gravsteinsfirma eller Nordlandsmuseum.

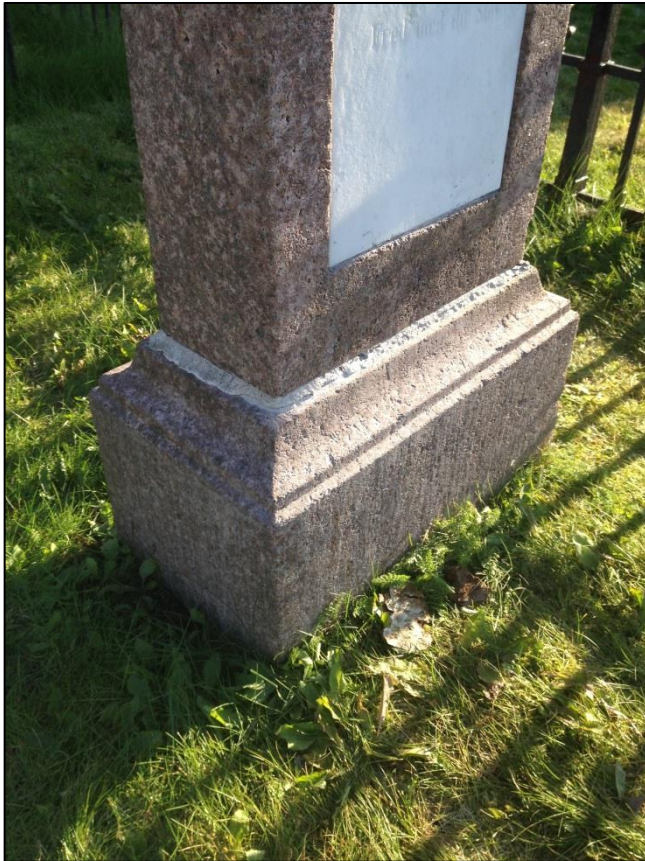
TILSTAND AV GRAVSTEIN  
FREDERIK GEELMUYDEN FØR  
MALING AV FUGEN

Den hvite fugemasse (sannsynligvis sementbasert) kommer fra en senere reparasjonsfase og passer ikke med fargen til den rødlige granitten.

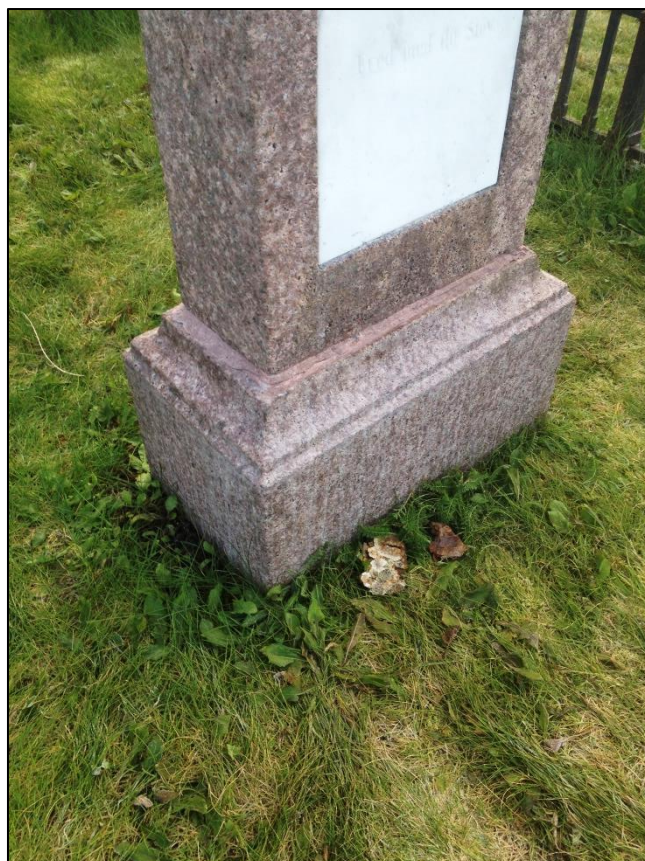
TILSTAND AV GRAVSTEIN  
FREDERIK GEELMUYDEN  
ETTER MALING AV FUGEN

Fugenmørtelen ble malt med Silikatmaling og Pigmenter.

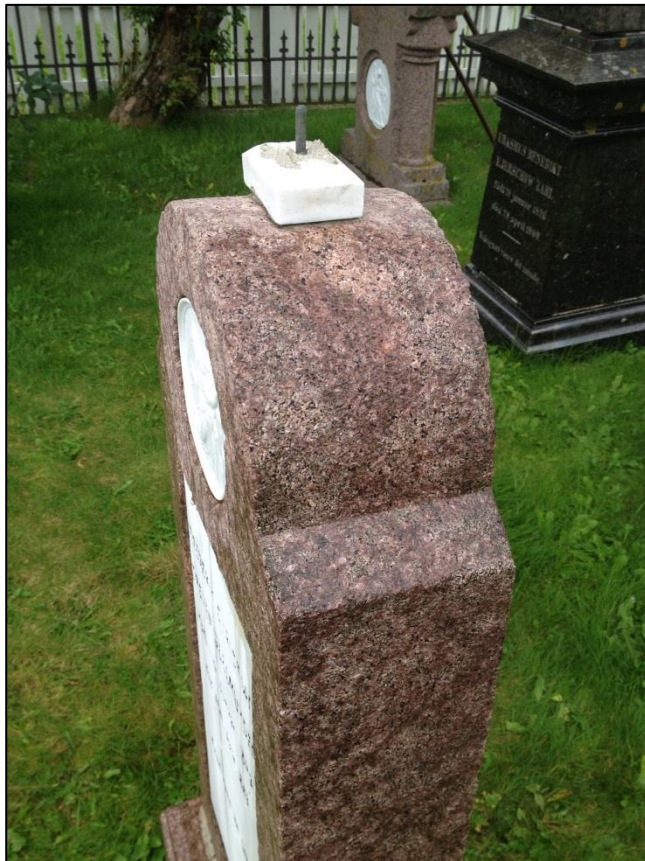
TILSTAND AV GRAVSTEIN  
FREDERIK GEELMUYDEN/  
MANGELNDE KORS

På toppen av gravsteinen  
Geelmuyden og Anna Elisabeth lå  
en gang et hvitt marmorkors.

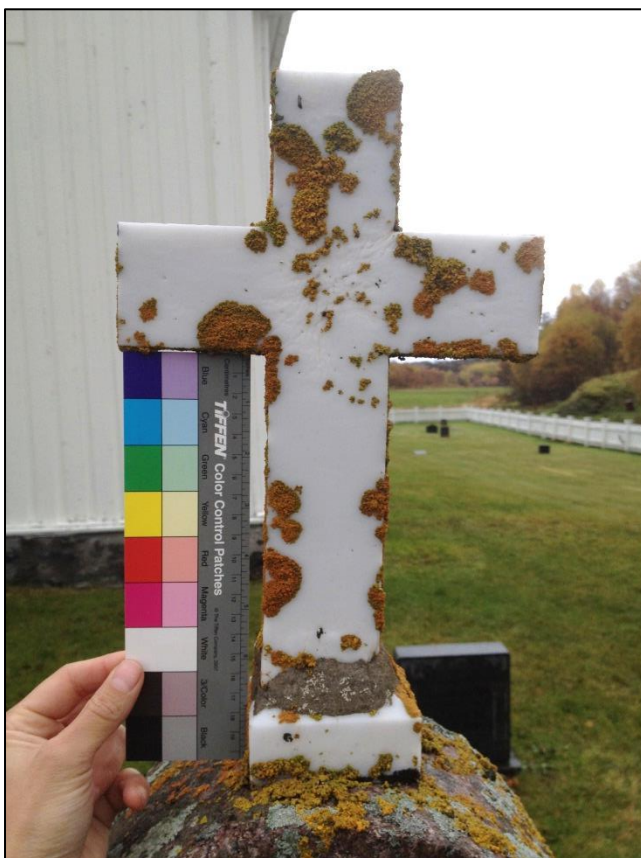
REFERANSE GRAVSTEIN  
LENGER UNNA ZAHLS –  
MINNET

Kors kan omgjøres av en  
gravsteinsfirma.

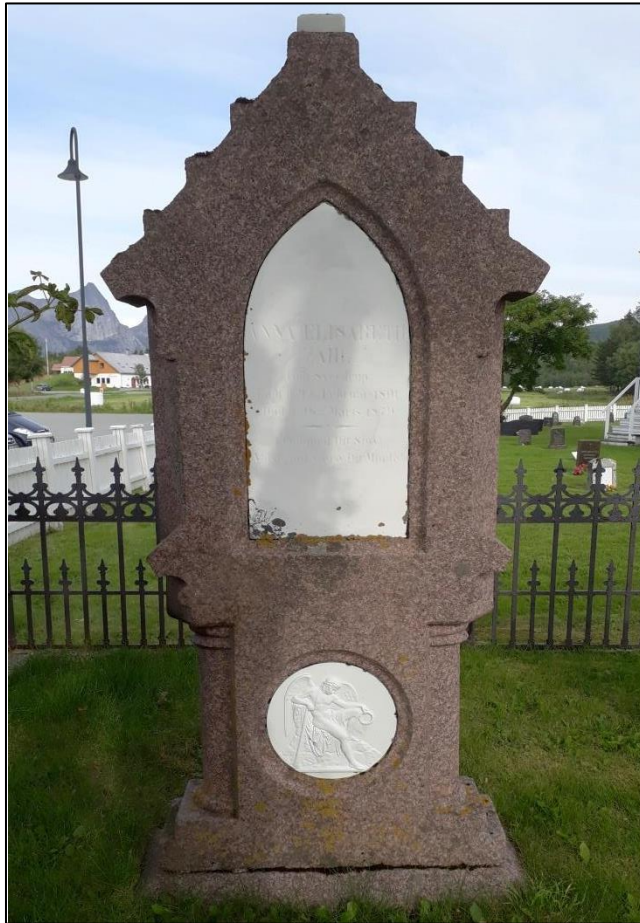
TILSTAND AV GRAVSTEIN  
ANNA ELISABETH ZAHL FØR  
RENJØRING

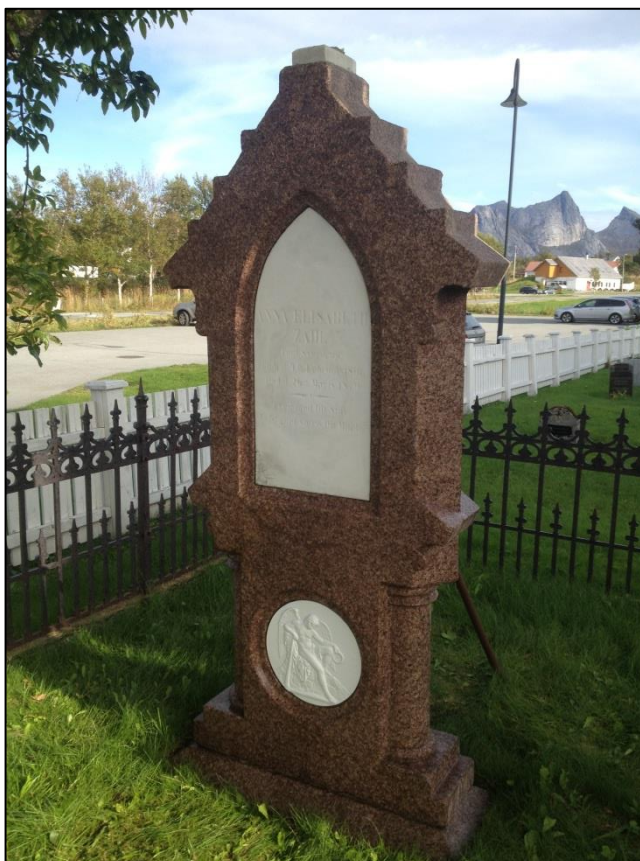
TILSTAND AV GRAVSTEIN  
ANNA ELISABETH ZAHL  
ETTER RENJØRING

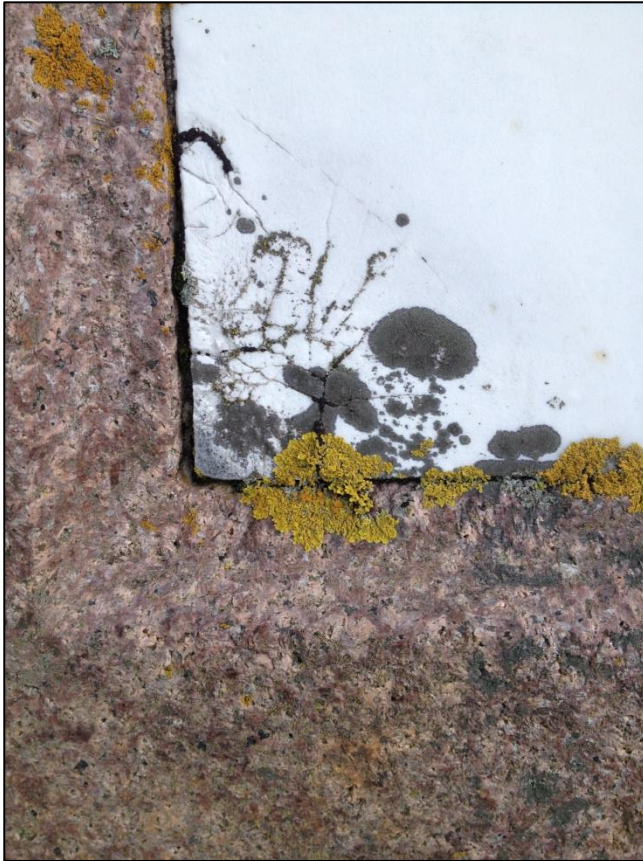
TILSTAND AV GRAVSTEIN  
ANNA ELISABETH ZAHL FØR  
RENJØRING

Detail av marmorplate.

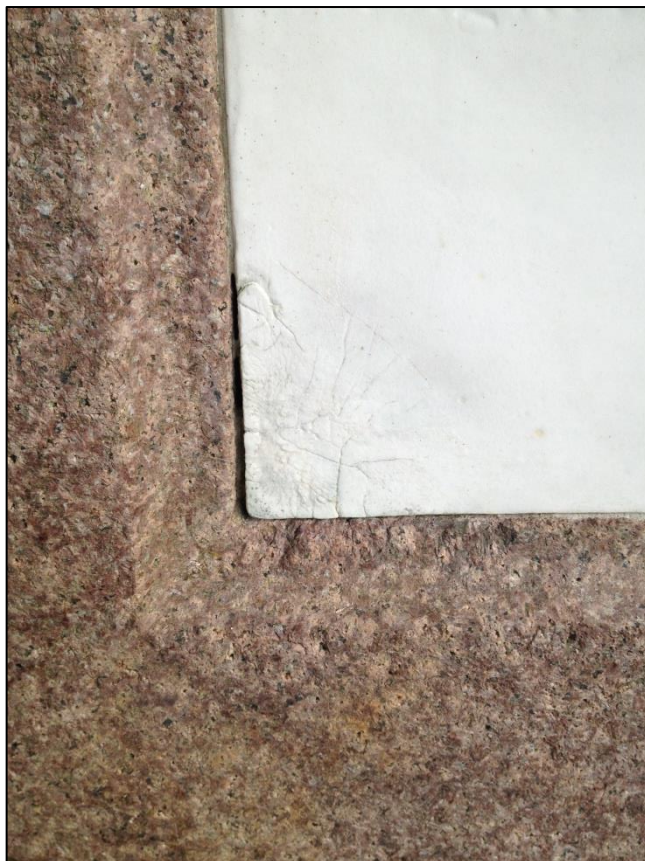
TILSTAND AV GRAVSTEIN  
ANNA ELISABETH ZAHL  
ETTER RENJØRING

Detail av marmorplate.

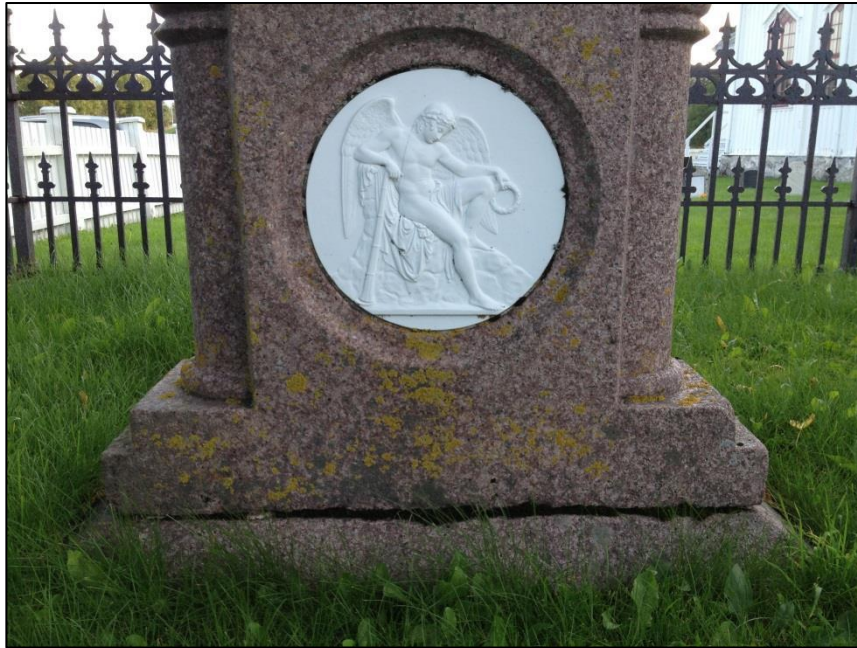
TILSTAND AV GRAVSTEIN ANNA ELISABETH ZAHL  
FØR RENJØRING DETAIL KERAMIK BILD

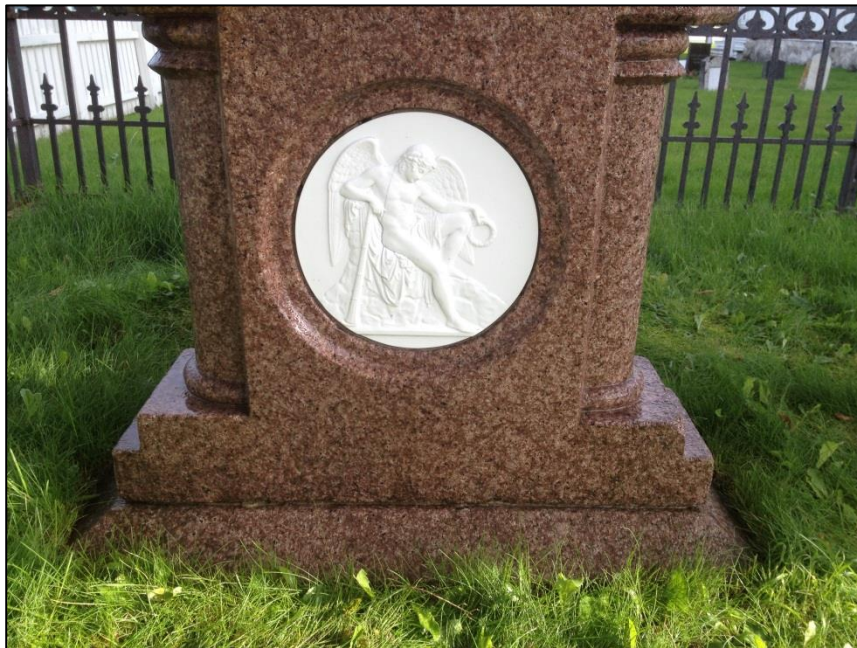
TILSTAND AV GRAVSTEIN ANNA ELISABETH ZAHL  
ETTER RENJØRING DETAIL KERAMIK BILD

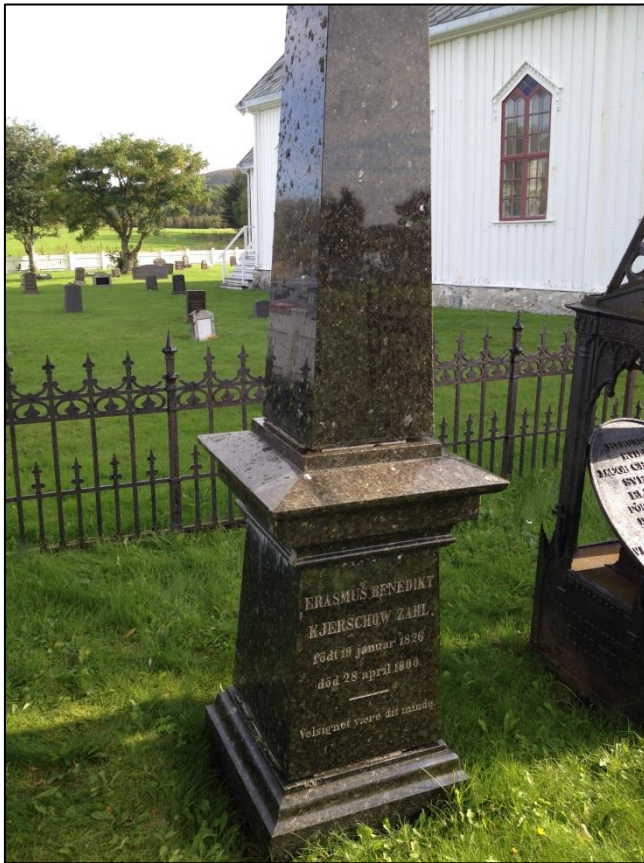
TILSTAND AV GRAVSTEIN  
ERASMUS ZAHL FØR  
RENGJØRING FRA FRONTEN

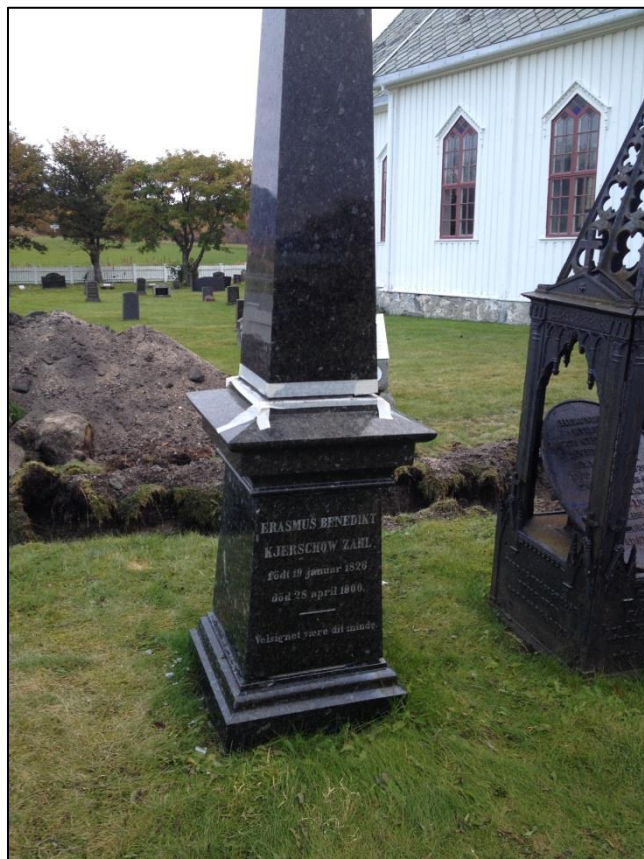
TILSTAND AV GRAVSTEIN  
ERASMUS ZAHL ETTER  
RENGJØRING AV FRONTEN

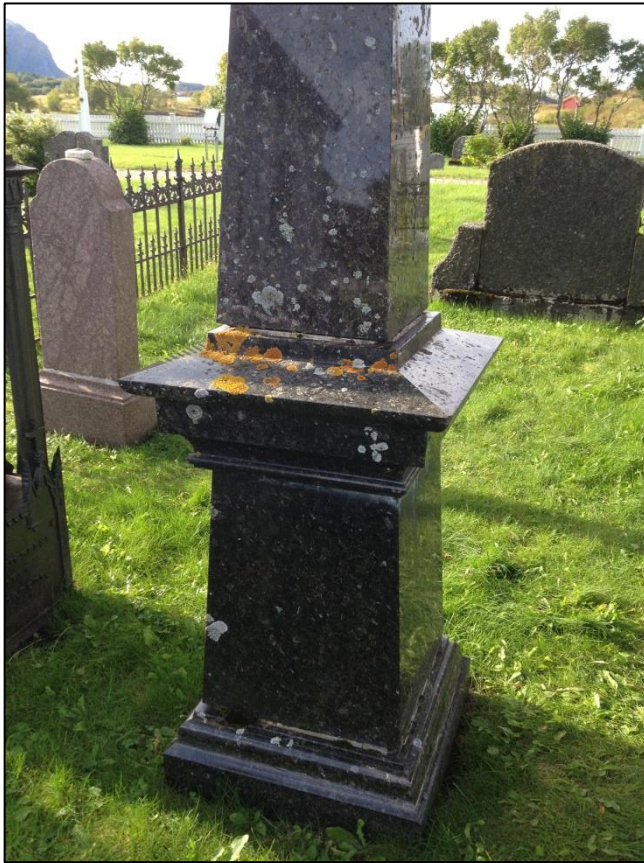
TILSTAND AV GRAVSTEIN  
ERASMUS ZAHL FØR  
RENGJØRING AV BAKSIDEN

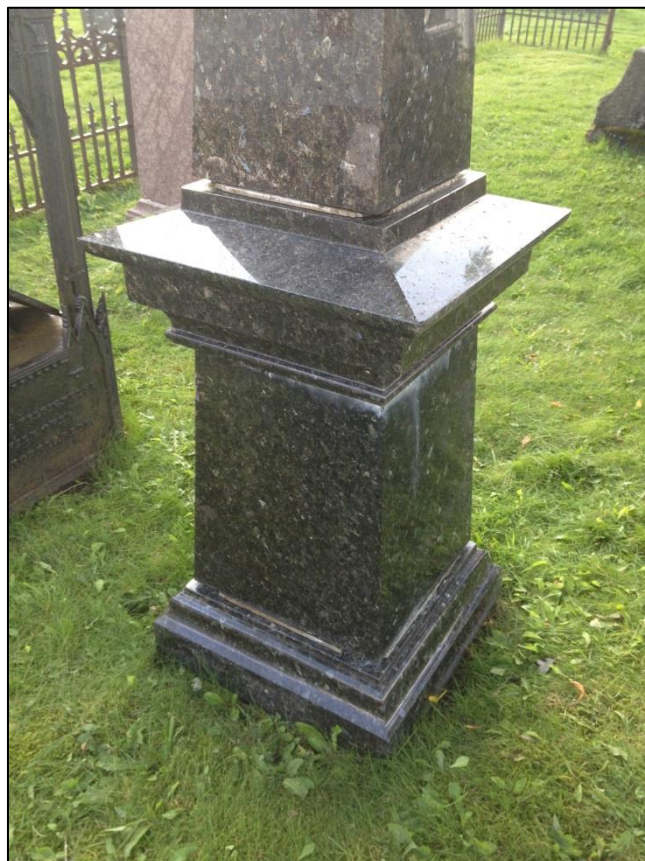
TILSTAND AV GRAVSTEIN  
ERASMUS ZAHL ETTER  
RENGJØRING AV BAKSIDEN

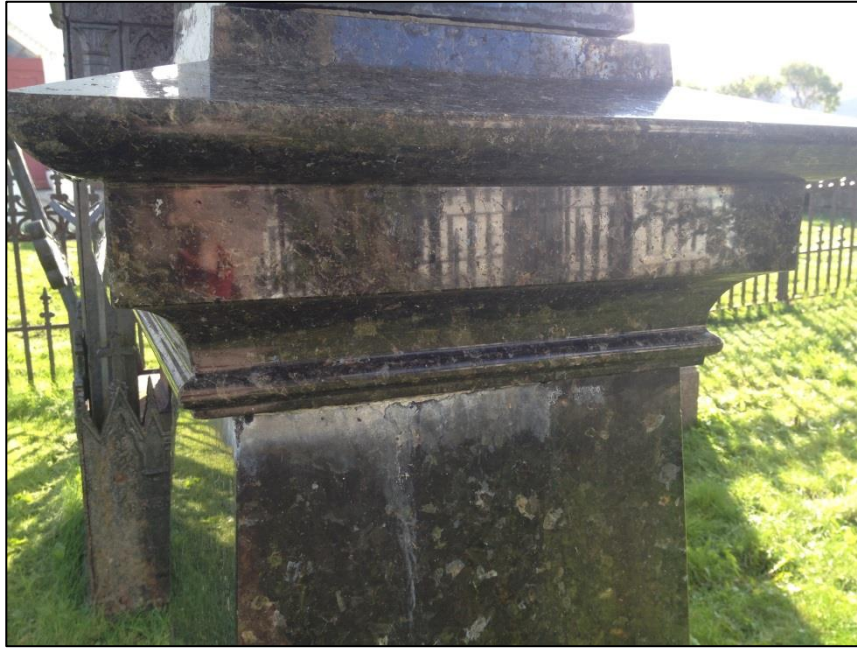
TILSTAND AV GRAVSTEIN ERASMUS ZAHL FØR  
FJERNING AV KALKSKORPE

Kalkskorpe fra gamle fugenmaterial

Fjerne hvit kalkskorpe fra en Erasmus Zahls stein og polering disse områdene

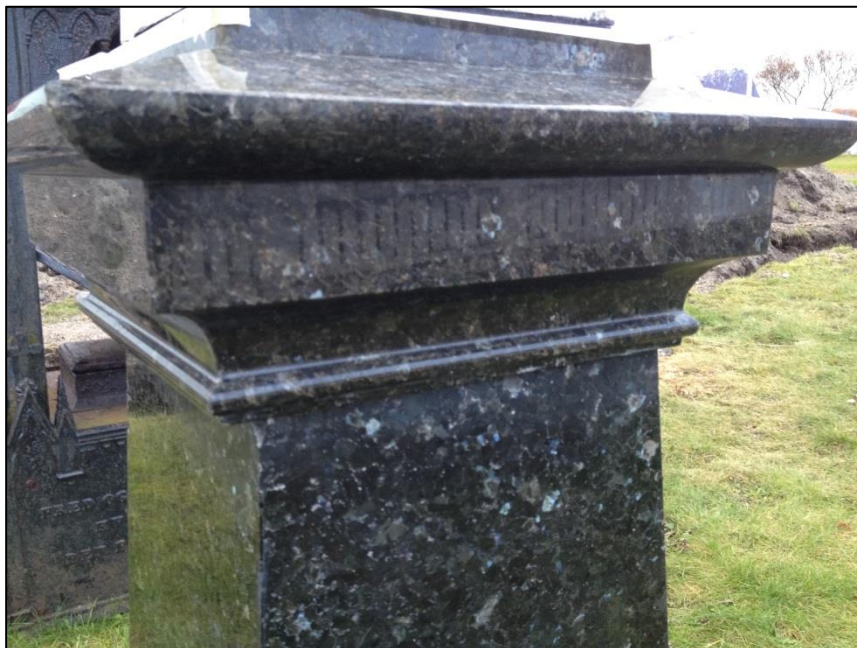
TILSTAND AV GRAVSTEIN ERASMUS ZAHL ETTER  
FJERNING AV KALKSKORPE

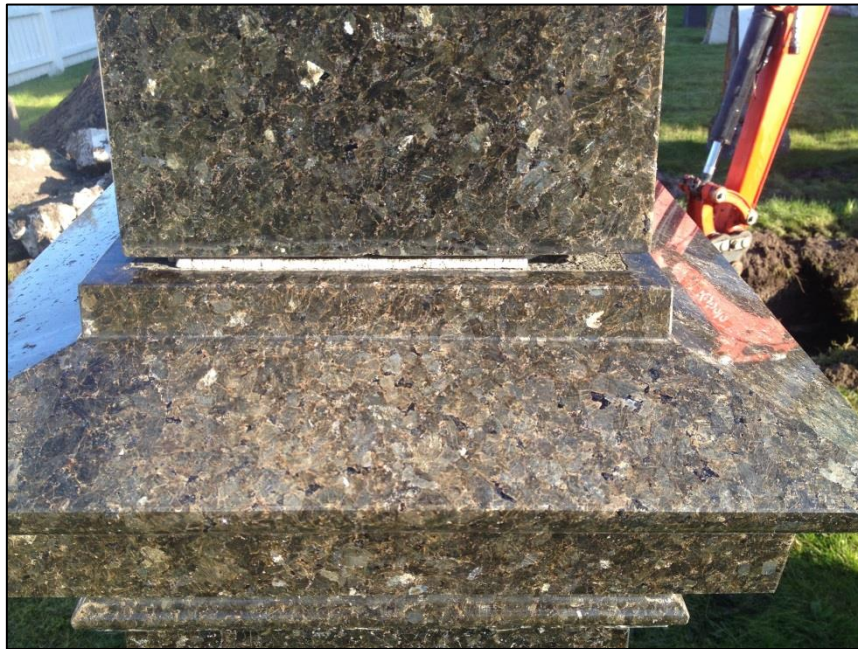
TILSTAND AV GRAVSTEIN ERASMUS ZAHL FØR  
OPPUSSING AV FUGEN

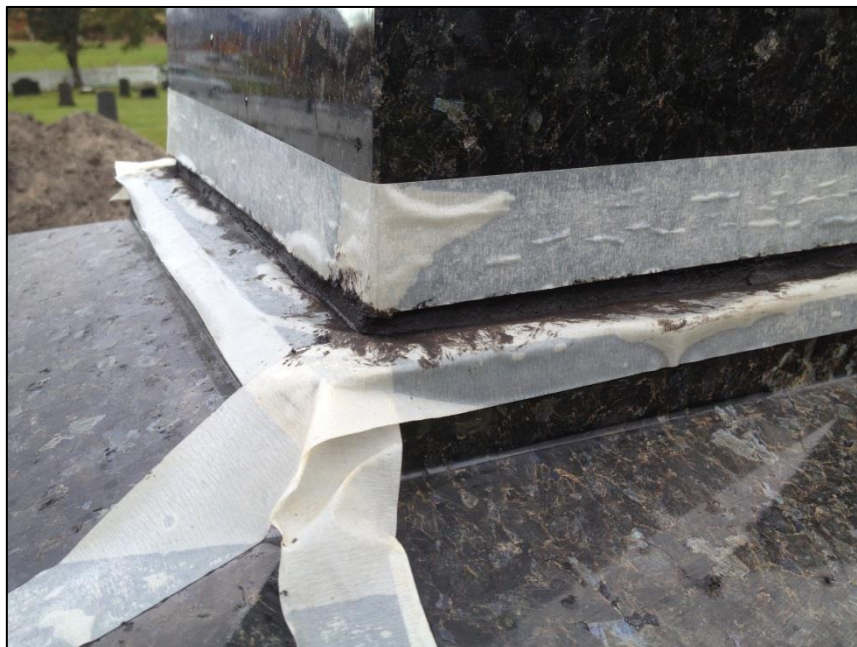
TILSTAND AV GRAVSTEIN ERASMUS ZAHL FØR  
OPPUSSING AV FUGEN

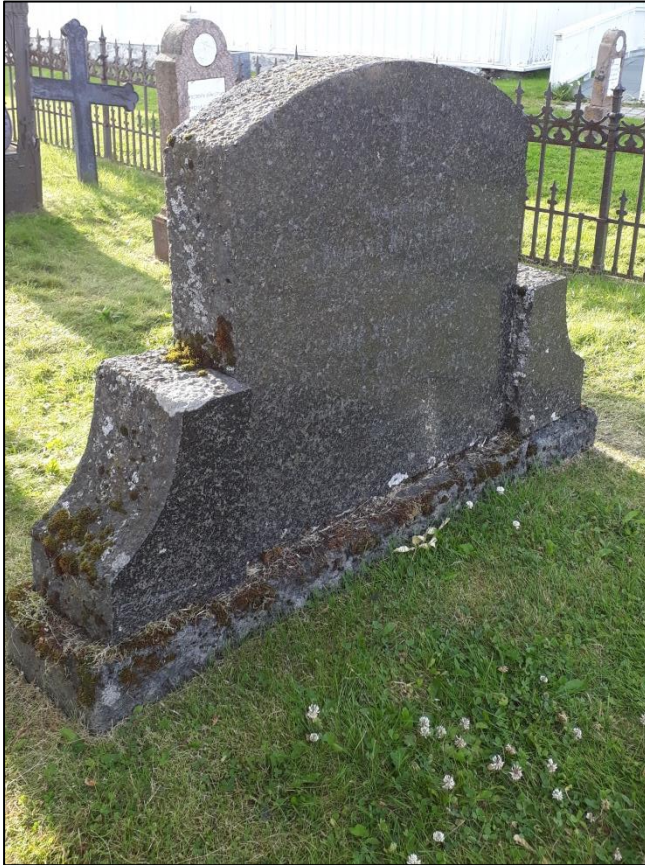
TILSTAND AV GRAVSTEIN  
GERHARD KRISTIANSEN FØR  
RENGJØRING

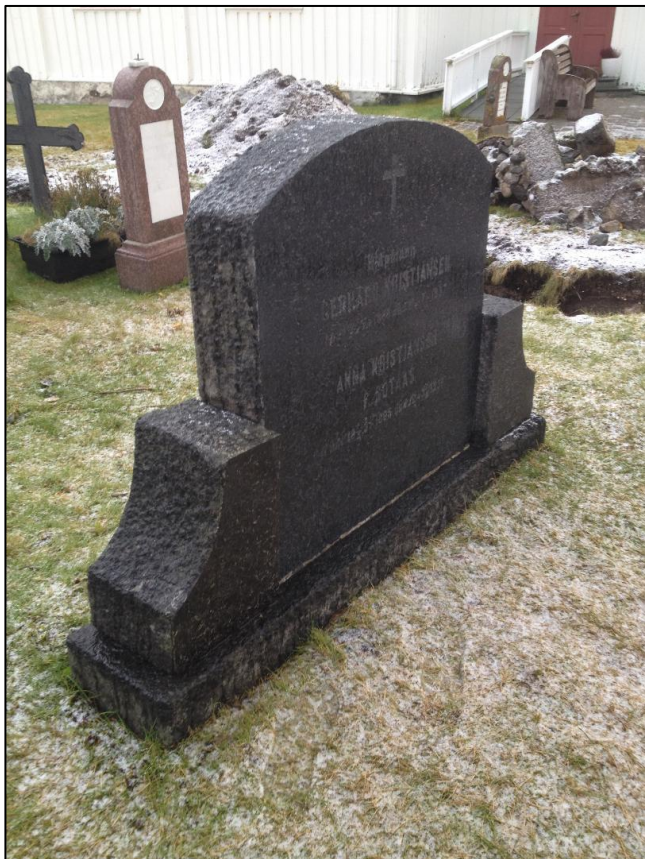
TILSTAND AV GRAVSTEIN  
GERHARD KRISTIANSEN  
ETTER RENGJØRING

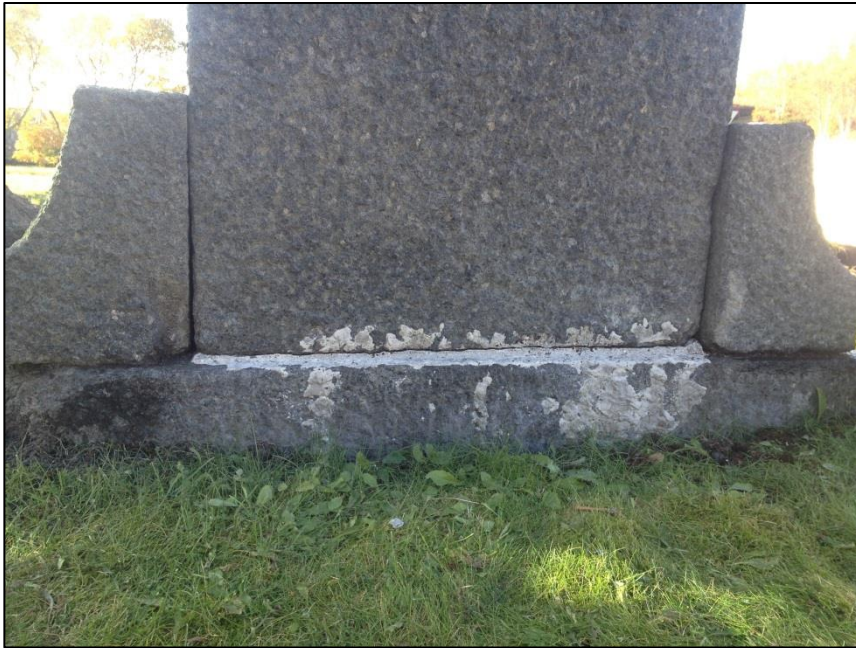
TILSTAND AV GRAVSTEIN FØR FJERNING AV NOE  
SEMENT PÅ BAKSIDEN

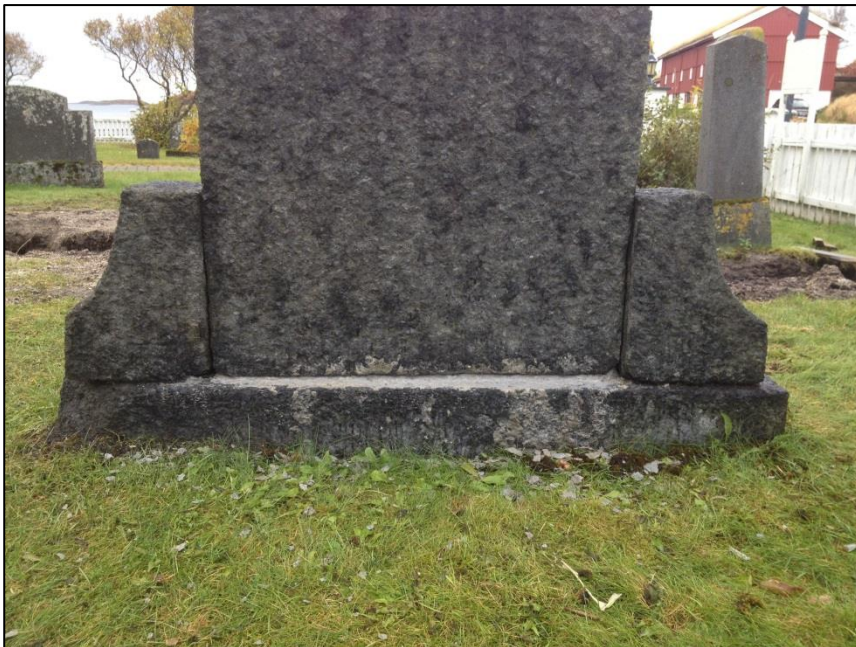
TILSTAND AV GRAVSTEIN ETTER FJERNING AV NOE  
SEMENT PÅ BAKSIDEN

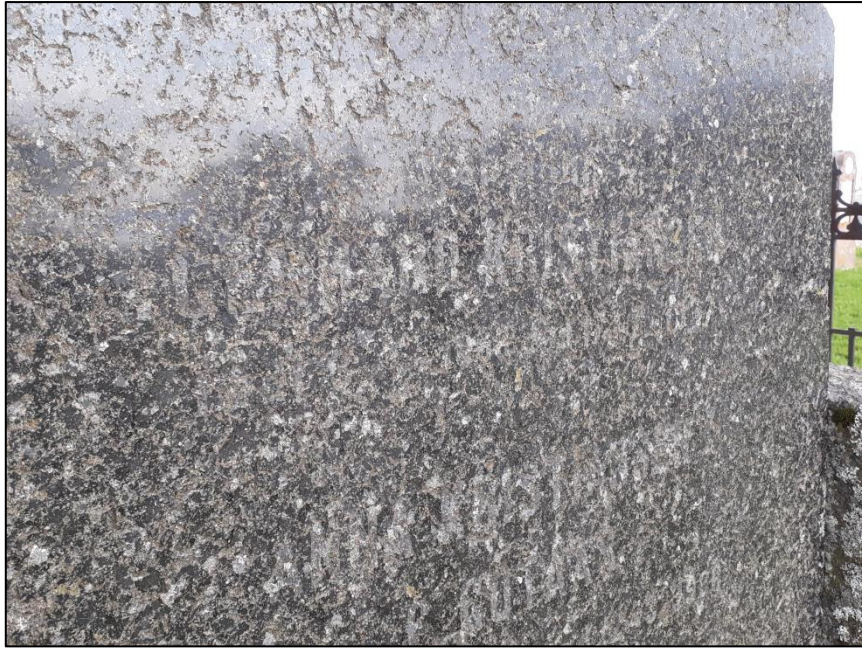
TILSTAND AV GRAVSTEIN GERHARD KRISTIANSEN FØR  
RETUSJERING

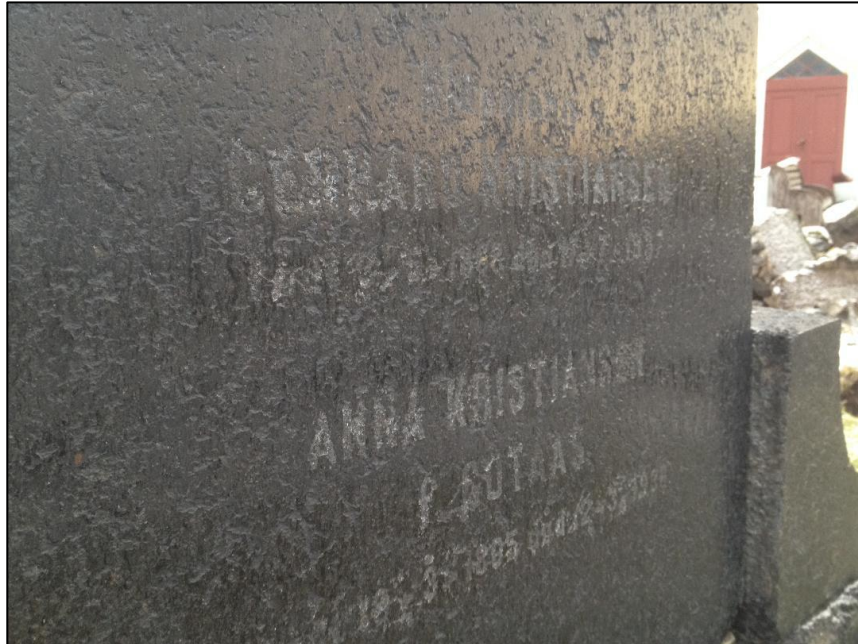
TILSTAND AV GRAVSTEIN GERHARD KRISTIANSEN  
ETTER RETUSJERING

Etter første strøk. Trenger et strøk mer.

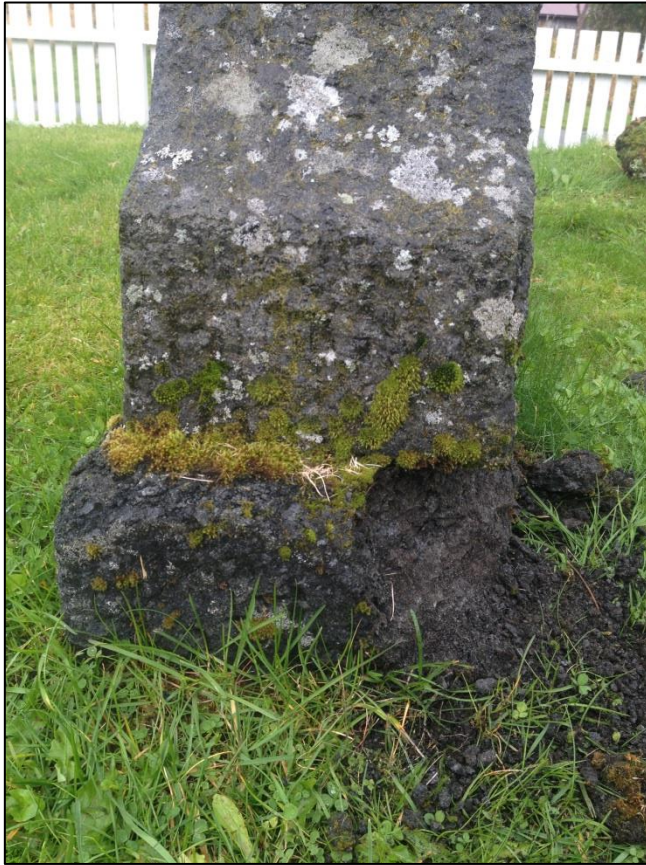
TILSTAND AV GRAVSTEIN  
GERHARD KRISTIANSEN FRA  
SIDEN

På høyre side av gravsteinen  
mangler et stort hjørne, som kan  
suppleres med mørkfarget sement.

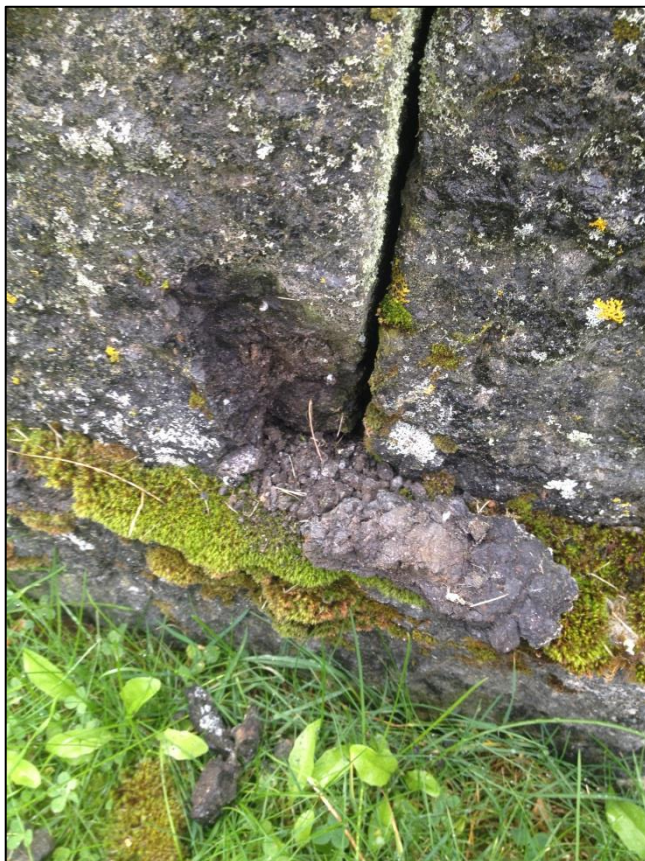
TILSTAND AV GRAVSTEIN  
GERHARD KRISTIANSEN FRA  
BAKSIDEN

På baksiden er det hull i steinene.

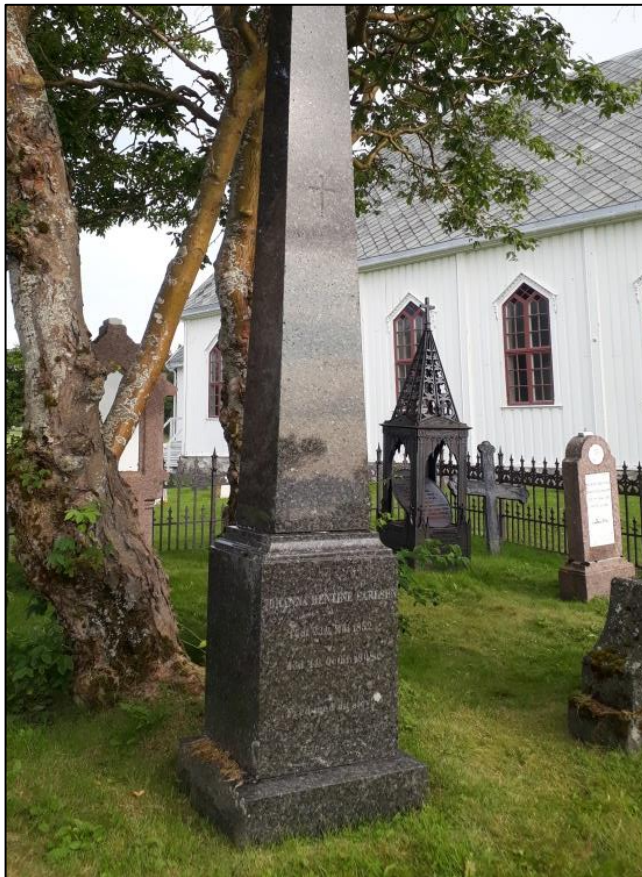
TILSTAND AV GRAVSTEIN  
FØR RENGJØRING

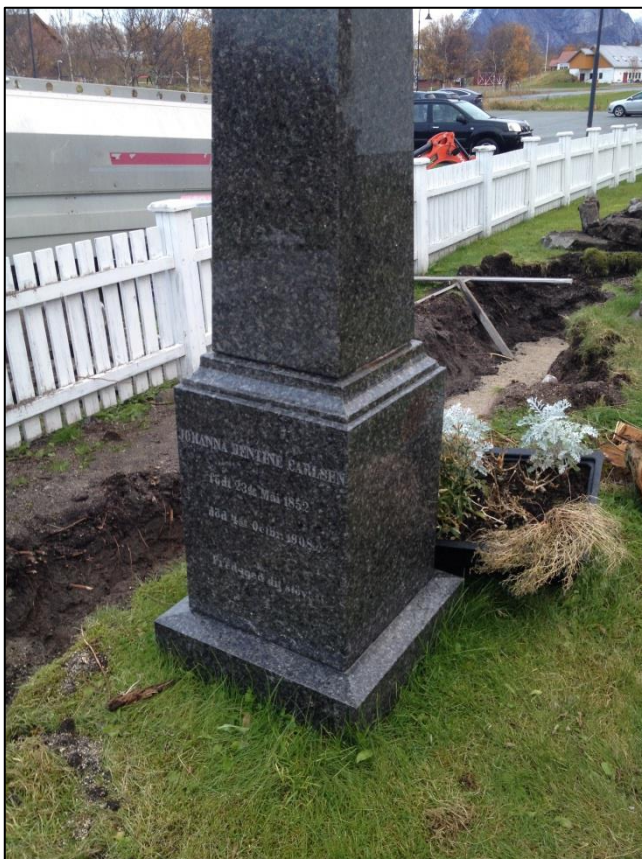
TILSTAND AV GRAVSTEIN  
ETTER RENGJØRING
