Termografikontroll
for
BRUFLAT KIRKE

Dato: 6.03.2017

Termografikkontroll for:
BRUFLAT KIRKE

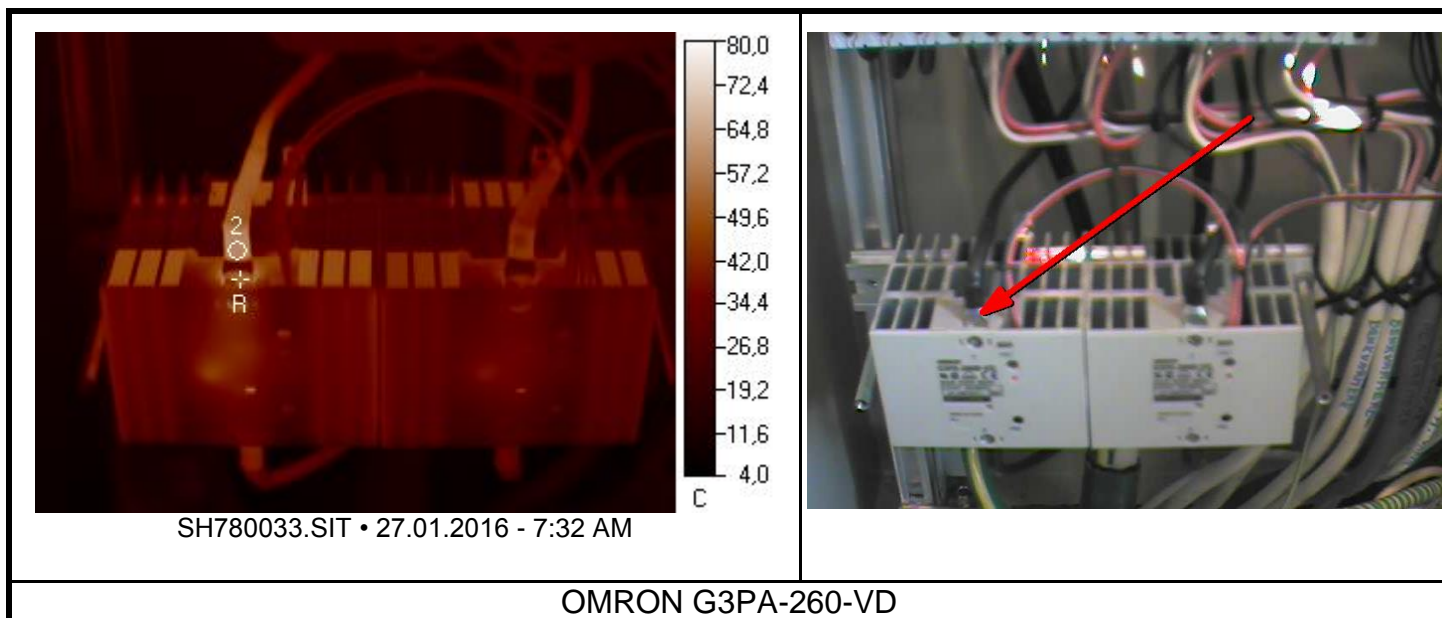
Ref.	Punkt 2
Emiss.	0,98	0,98
Belastning		
Normaltemp.		
Max målt temp.	54,1 C	59,4 C
Overtemperatur		5,3 C

Utstyr	OMRON G3PA-260B-VD
Sted	Fordelingsskap
Forhold	
Antatt feil	Varmgang i kabelsko
Feilkategori	1
Kommentar	Kabelsko byttes ved anledning
Forslag til utbedring	Bytte kabelsko
