Termografikontroll
for
NORD ETNEDAL KIRKE

Dato: 6.03.2017

Termografikkontroll for:
NORD ETNEDAL KIRKE

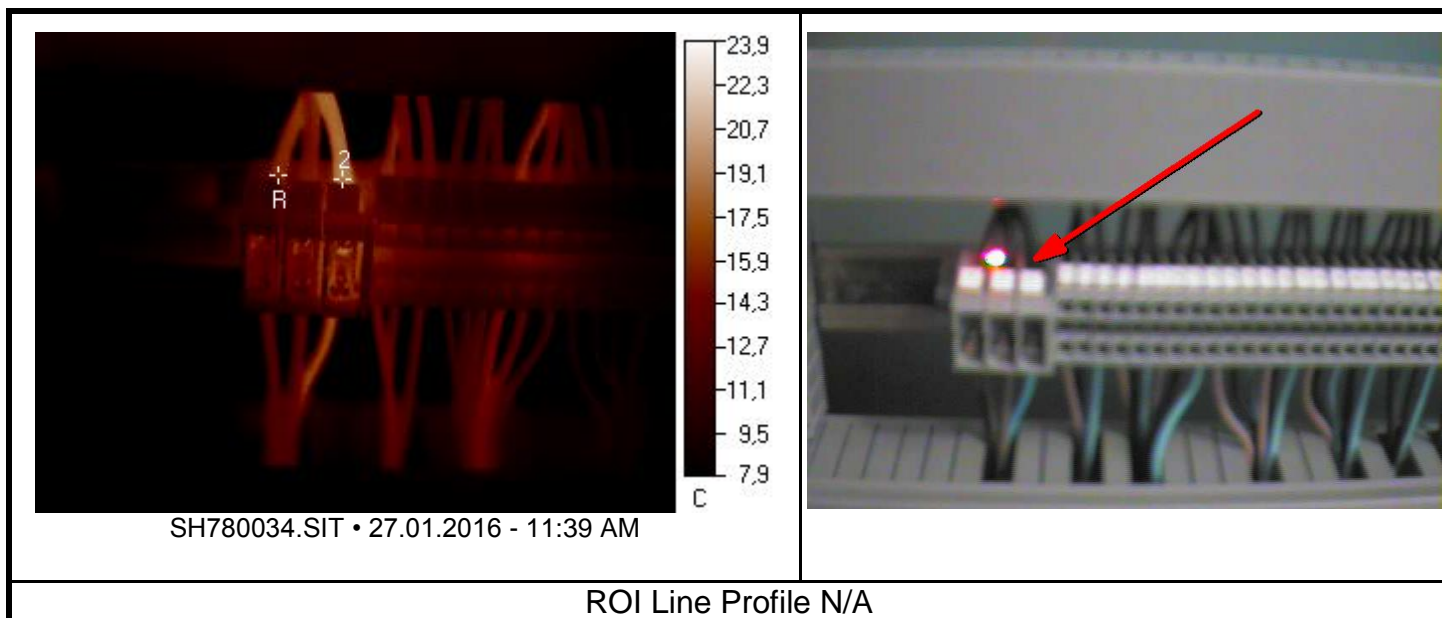
Ref.	Point2
Emiss.	0,98	0,98
Belastning		
Normaltemp.		
Max målt temp.	15,8 C	19,0 C
Overtemperatur		3,2 C

Utstyr	Rekkeklemme
Sted	Fordelingsskap
Forhold	
Antatt feil	Løs tilkobling
Feilkategori	2
Kommentar	Løs tilkobling
Forslag til utbedring	Utbedret

Utbedret av: Arne Håvard Tronsplass Valdres Installasjon AS	
---	--
