OPPDRAGSNAVN: 1006530 Johanneskirken, Bergen

EMNE: Johanneskirken Forprosjekt - tilstandsvurdering med forslag til tiltak

DOKUMENTKODE: 1006530-MoT-001-20230511

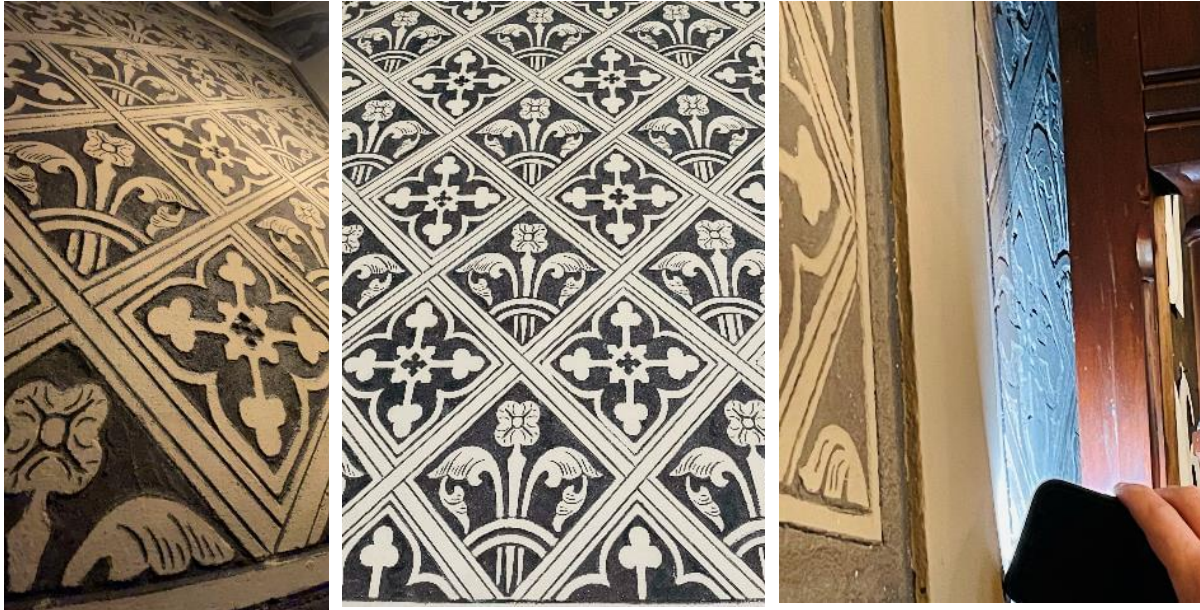
Bilde 14, En illusjon av Sgraffitto. Bak altertavlen vises umalt dekor i relieff. De lavtliggende feltene har blitt malt med kalkmaling etter montering av nummertavlene.

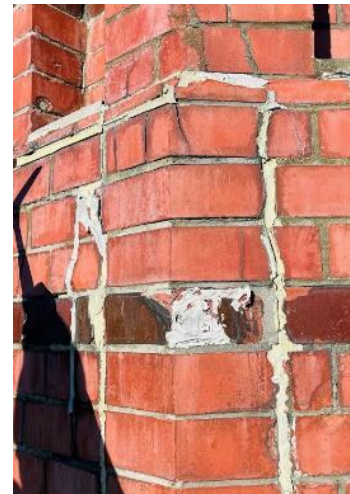
Bilde 24, Vertikale sprekker med akutte utbedringer

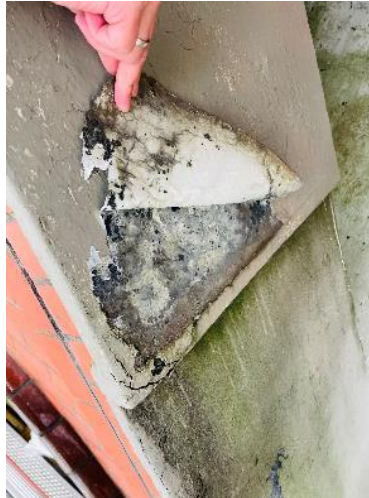
Bilde 28, Organisk maling uten heft

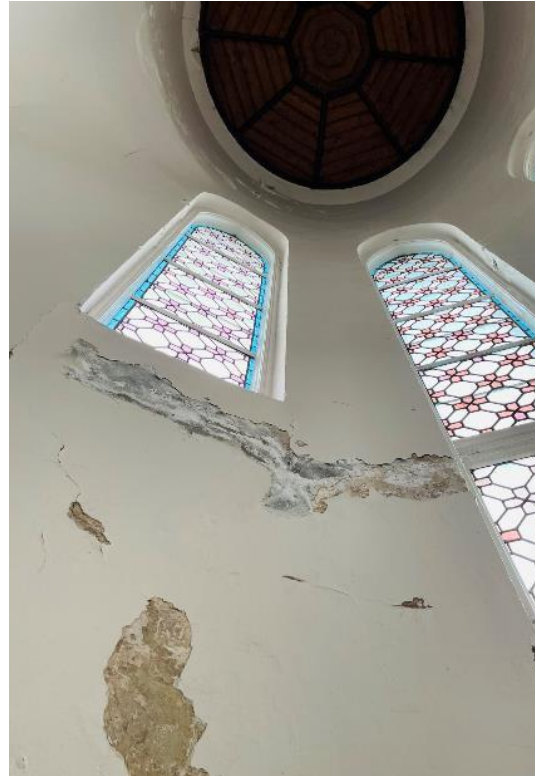
Figur 24, Tydelige saltutfellinger i underkant av vinduer i trappetårn.

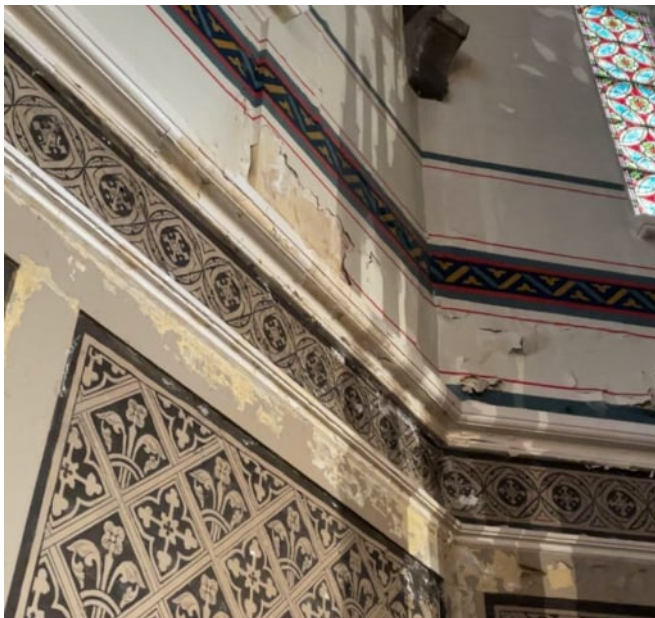
Figur 25, Saltutfellinger bak alter. Beslag utenfor i overgang tak/vegg er nylig utbedret.

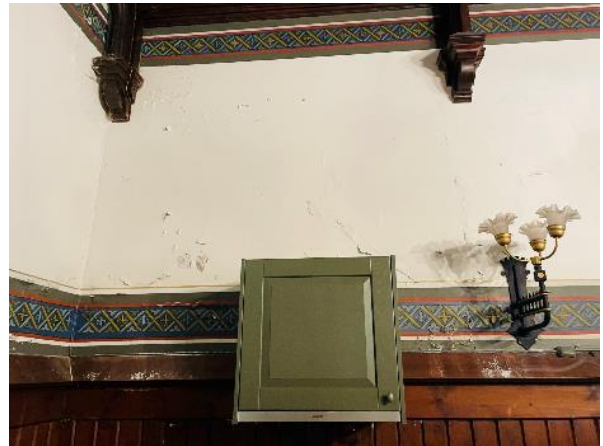
Bilde 36, Saltutfelling fra kafe 8himmelretning sør-søt). Utbedringer ble gjort i 2022 og det er på ny saltutfellinger og malingsavflassing

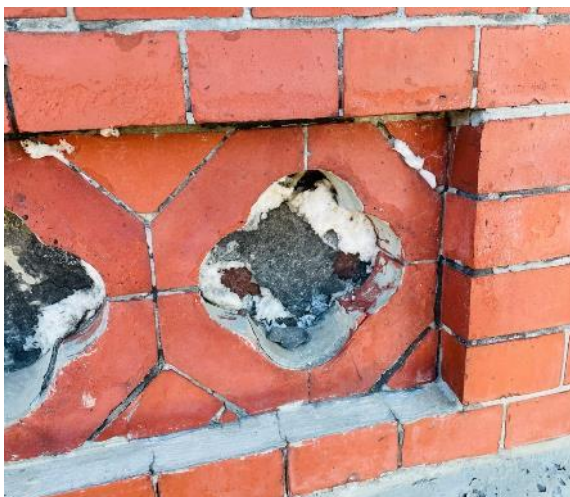
Figur 29 Massive og sterkt krystalliserte saltutfellinger på utsiden av kirken i ornamenter. Saltene penetrerer gjennom de mer kapillærsugende fugene og i pussen. Sementslørret på teglflatene kan indikere at det å forhindre vann utenfra vil gi en positiv effekt. (Fra tårnets nordøstre fasade)

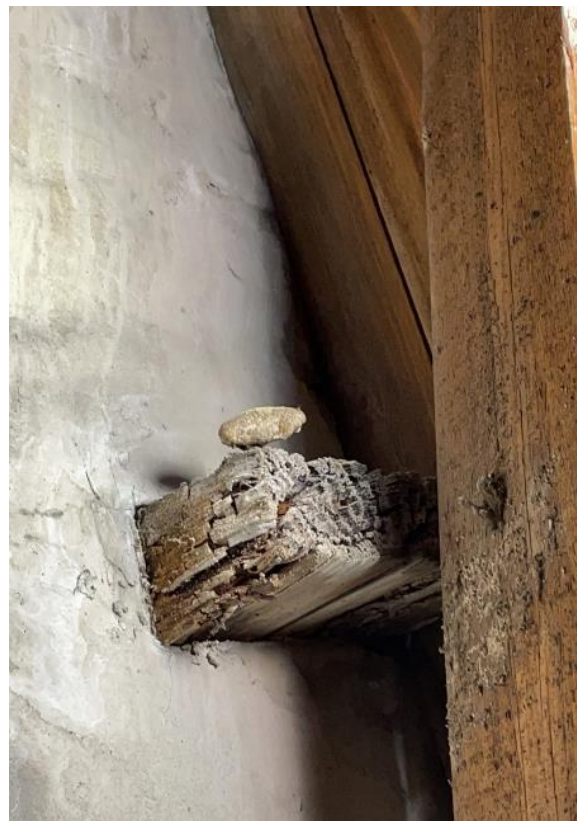
Bilde 38, Sopplegema i råttan trebjelke (sørside tårn)

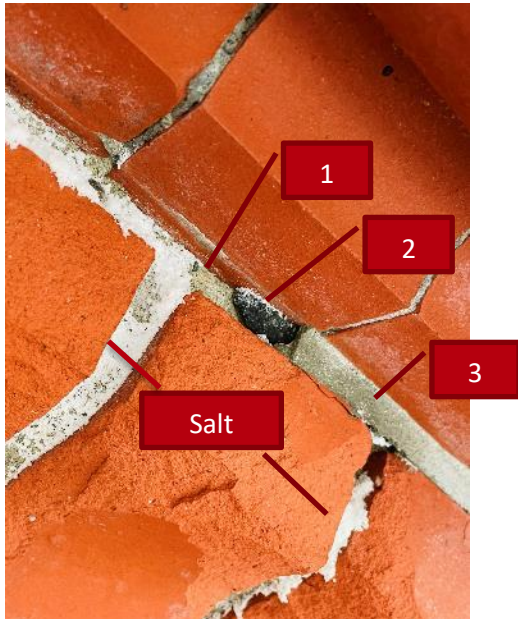
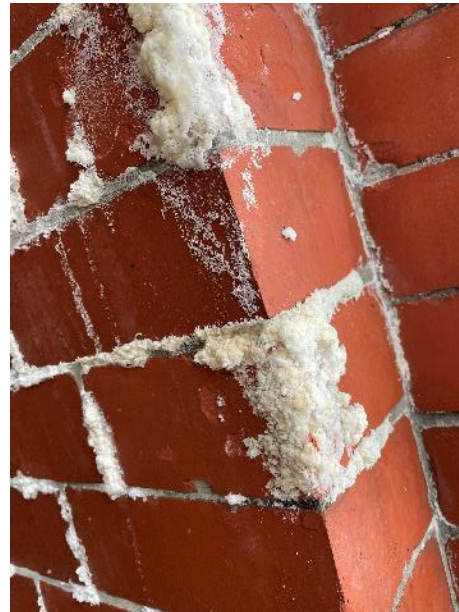
Bilde 41, Fuge fra portal. Hvitt «skum» er saltutfellinger. Grått innerste sjikt (1) er murmørtel, sortpigmentert (2) er original spekkemørtel, det ytterste sjiktet er nyere upigmentert spekkemørtel (3). Bildet til høyre viser saltutfellinger i fuger og på tegl i samme portal.

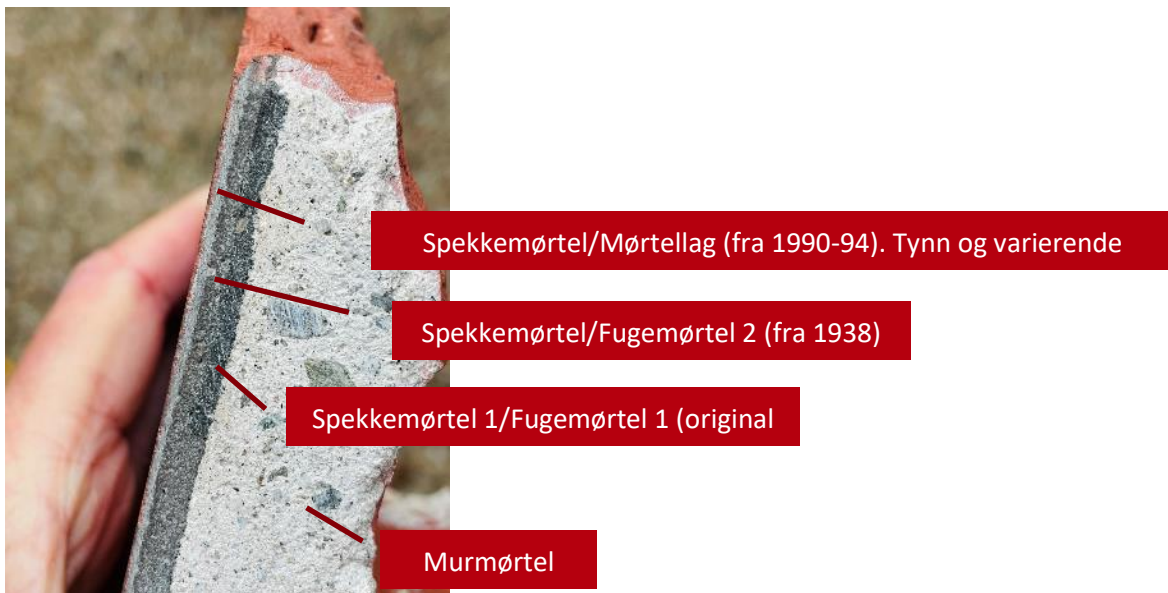
Bilde 42, Tverrsnitt av mørtelen. Lys grå (Murmørtel) er murmørtel. Sort spekkemørtel (Fugemørtel 1) er den opprinnelige spekkemørtelen- Fugemørtel 2 med PC-2 er antatt fra 1938, og det noe lysere sjikt (Mørtellag) er en utbedring/ny spekkemørtel. Total tykkelsen på spekkemørtelen er 10-15 mm.

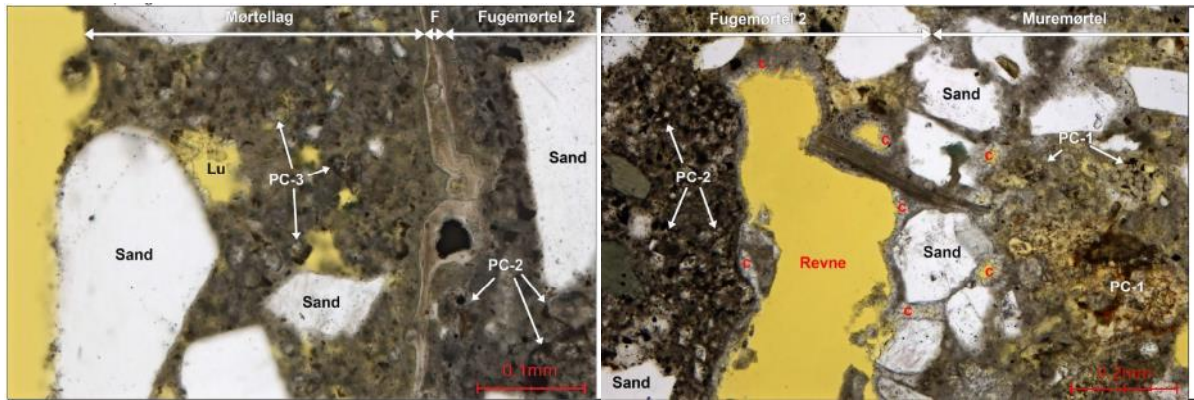
Bilde 43, Tynnslipsbilder av original fuge. Bildet leses fra høyre til venstre (obs! ulik målestokk)- med muremørtel lengst til høyre og overflate/nyeste sjikt lengst til venstre. PC-1 er Portlandsement karakteristisk fra slutten av 1800-tallet og finnes i muremørtelen. «Fugemørtel 2» har sementkorn (PC-2) karakteristisk for perioden 1900-1930, og det ytterste sjiktet- «Mørtellag», har sementkorn karakteristisk for slutten av 1900-tallet. Mellom Fugemørtel 2 og mørtellag finnes et sjikt F bestående av et isotropt ubestemmelig sjikt- antatt Ofaliin. OBS! Denne prøven mangler det originale spekkemørtelen «Fugemørtel 1». Bilde fra Seir Rapport R230805.

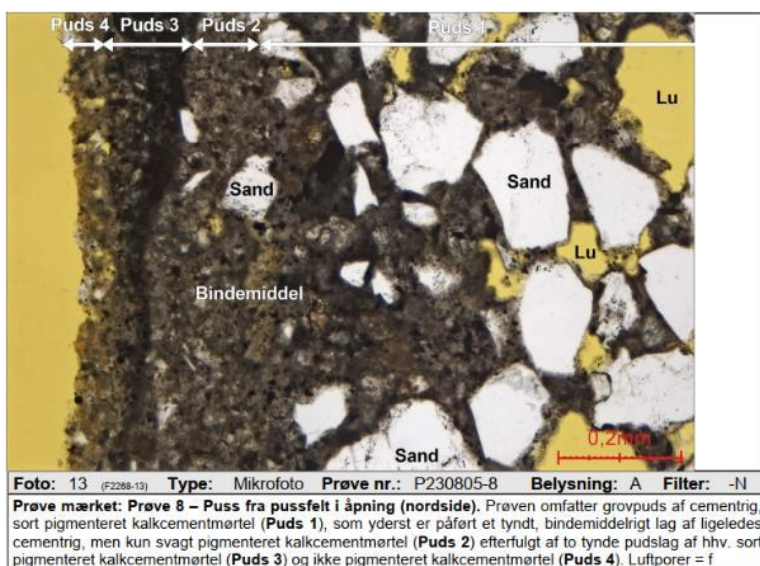
I alle pussede felt i fasaden er det en sortpigmentert og sementrik puss. Denne er sterkt fukt- og saltpåvirket og i de fleste felt utbedret i flere omganger. Analysene viser minst 4 ulike sjikt. Prøven det henvises til er tatt fra nordside av tårn (Seir, 2023).

Det innerste sjiktet (eldst) består av KC 20/80/250, med noe tilsatt sort jernoksid. Kornstørrelsen er 0-1 mm. De tre første sjiktene er påført rask tid etter hverandre da det ikke er noen synlig forvitringshinne. Total tykkelse på disse sjiktene er 4-9 mm. Sementen i disse sjiktene er karakteristisk for 1900-1930. Det påfølgende pigmenterte finpuss er svært tynt og varierer fra 0,1-0,3 mm og er også et rehabiliteringssjikt. Det ytterste pusssjiktet er påført i senere tid, men er også sortpigmentert.

Bilde 44, Sementpuss fra fordybninger har minst 4 sjikt. Pusslag 1 (eldst) er pigmentert med sort pigment (jernoksid). Pussen er bindemiddelrik, finkornet og består av store mengder sement.

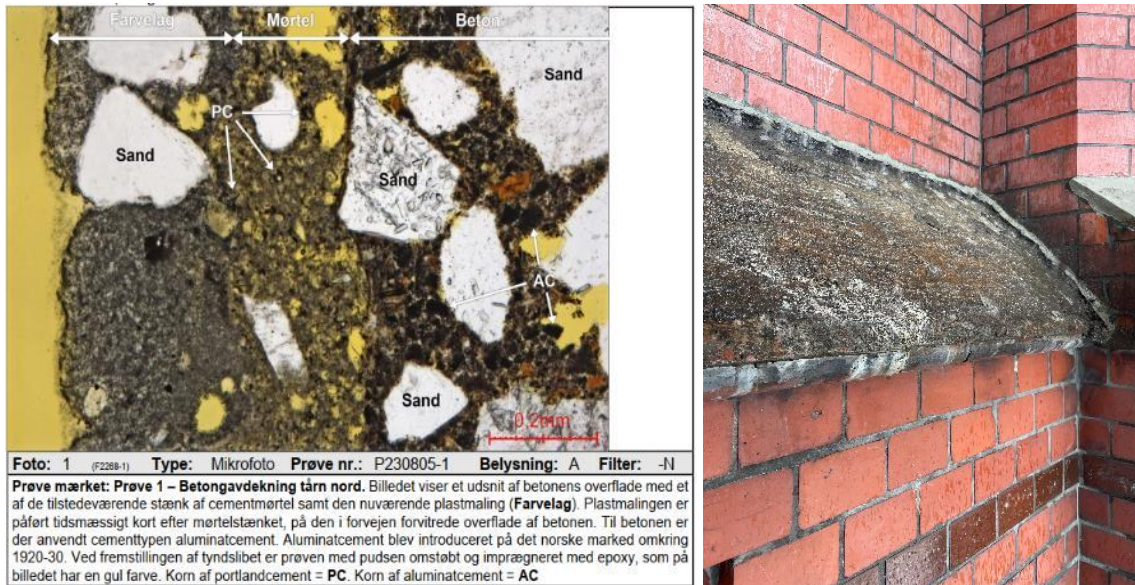
I betongavdekninger fra taket på våpenhuset og fra andre avdekninger er det identifisert portlandsement i en kvalitet som er karakteristisk fra perioden 1900-1930. Betongen er sterkt fuktpåvirket og dette har medført oppsprekking gjennom fryse/tine prosesser og utfelling av kalk. Disse avdekningene har sammensetning C100/100. På en prøve finnes et sjikt med en sortpigmentert KC-mørtel også karakteristisk for 1900-1930. Det er benyttet hønsenetting som armering i påstøpen.

- Opprinnelig avretning under skifer (KC-mørtel og sement)
- Muligens noe støpte betong fra slutten av 1800-tallet (tidlig reparasjon)
- Utbedring med betong i perioden 1900-1920, med hønsenetting
- Støp av aluminatsement på 30-tallet, trolig i forbindelse med utskifting av frostskaadet skifer
- (Sterk fuktpåvirkning)
- Påføring av sementhinne
- Påføring av plastmaling, ca. 1990

Figur 31, Eksempel på tyndslipsanalyse af betong fra undersiden af betongavdekning. «Mørtel 1» er originalt påkast. Billedet til højre viser rensset avdekning og originalt betongdekke/påstøp. Dette er 3-4 cm tykt. I påstøpen over var det innstøpt hønsetetting som armering.

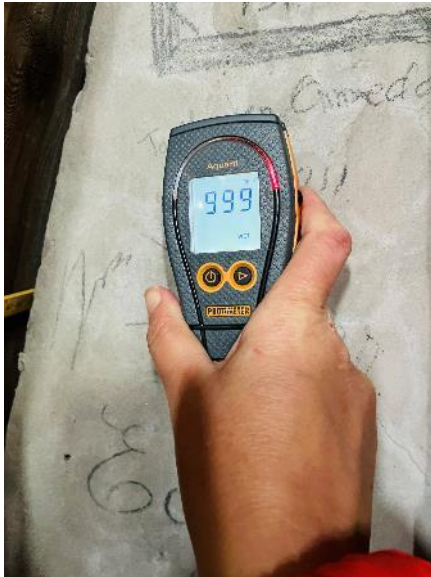
Bilde 47, Fullt utslag på fuktindikator på pusset innside av tårn

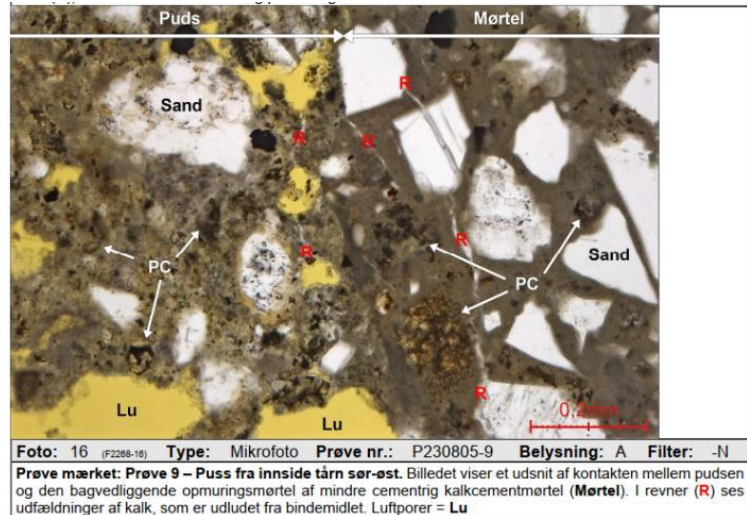
Bilde 48, Tynnslip av samme puss. Mørtel er murmørtel og Puds er pussjiktet. Det er ikke benyttet samme type sand (ulikt tilslag). Pussen er mer sementrik enn murmørtelen.

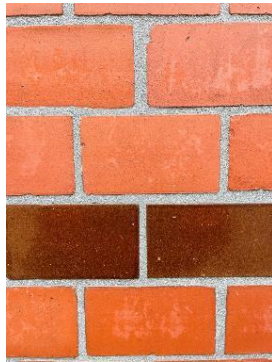
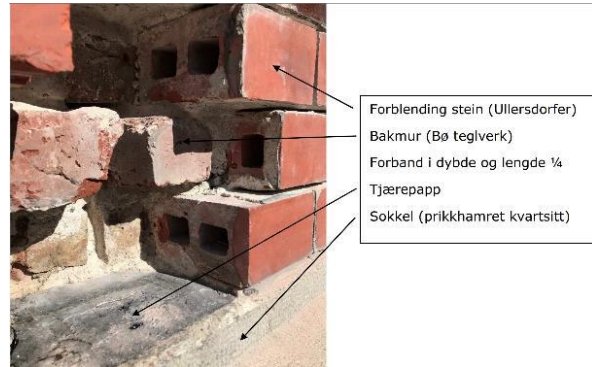
Figur 32, Skifthyden er 77 mm og skiftlengden 130mm. Det er benyttet 1/4 og 1/2 stein i forbandt. Innmurt i fortanning med bakmur.

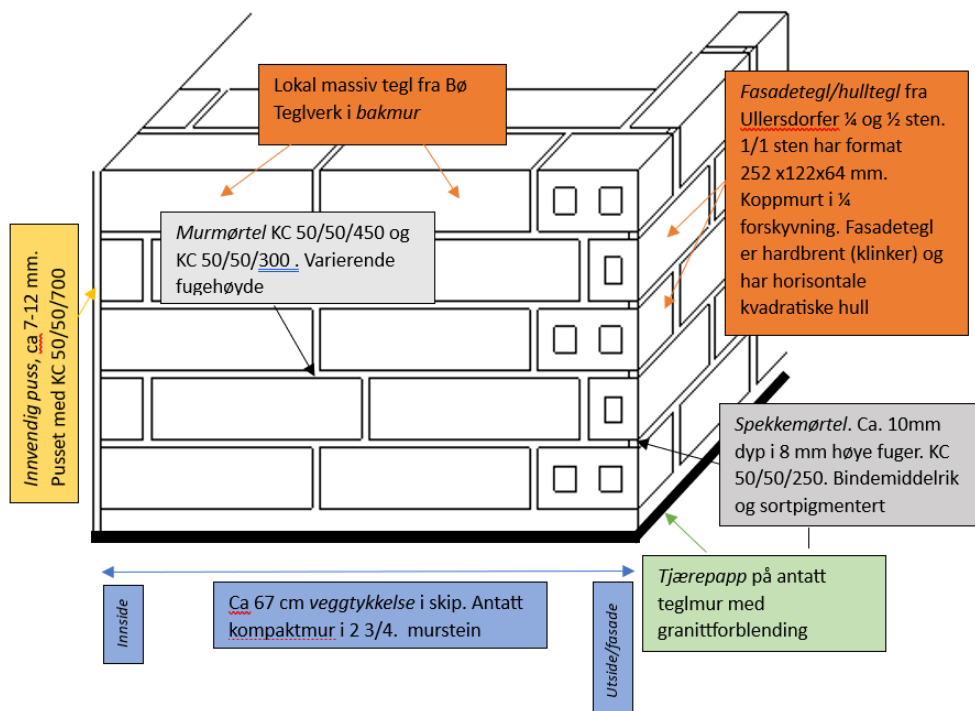
Figur 33 viser en antatt oppbygging av murkonstruksjonen i skipets vegger. Dette er basert på tidlige analyser, tilgjengelig dokumentasjon og åpning av vegg. Konstruksjonen skiller seg fra andre tilsvarende kirker med at denne er murt med sementbasert mørtel i både bakmur og i spekkemørtel.

Figur 33, Skisse over antatt oppbygging med tegltype og mørtel i de ulike skiftene. Muren er en antatt 2 og 3/4 tykkelse massiv murt med mer bindemiddelrik mørtel i spekkemørtelen (blandeforhold 1:1). Skissen viser snitt av vegg med innside til venstre og utside til høyre. Skissen gjelder mur i skipet, da tårnene ble murt massivt og målt i kubikkmeter. Oransje= tegl, grå = mørtel, gul= innside puss, blå =veggykkelse, grønn= tjæreapp. (Illustrasjon, WSP)

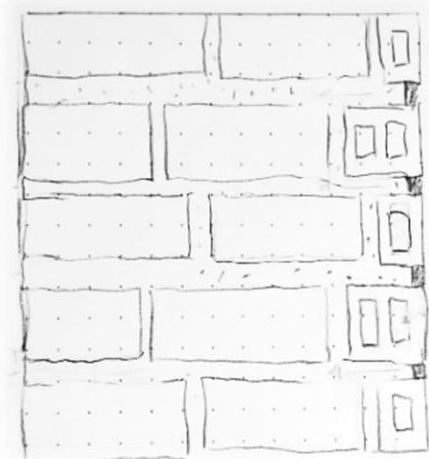
1894.

Konstruksjonen er ny. Det er murt med svak KC mørtel og det er spekket med sterk sementbasert og pigmentert mørtel. Innsiden i tårnet er ikke pusset, men murt til fylte fuger.

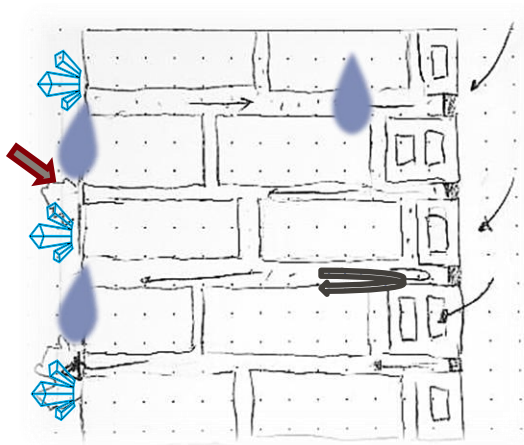
Før 1900

Bilder viser fra ferdigstilling at det er store saltutfellinger utvendig allerede tidlig. Fasadene er avrenset med saltsyre. Det trenger vann inn i konstruksjonen som ikke kommer ut gjennom den tette forblendingssteinen og de tette fugene. Det dannes salter på innsiden.

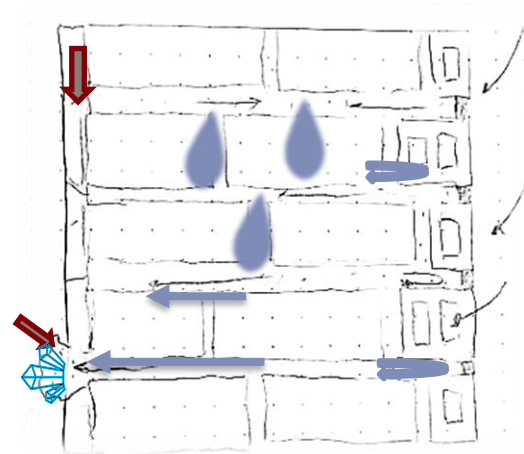
Før 1910.

Saltene på innsiden har blitt et stort problem. Det påføres en tykk sementbasert puss på innsiden av tårnet. Dette gjør at enda mere fukt sperrer inne i konstruksjonen.

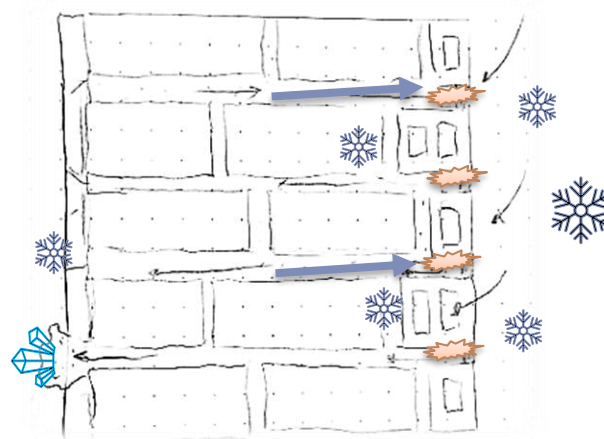
1910-1938

Spekkemørtelen forvitrer pga. innesperret fukt og påfølgende frost

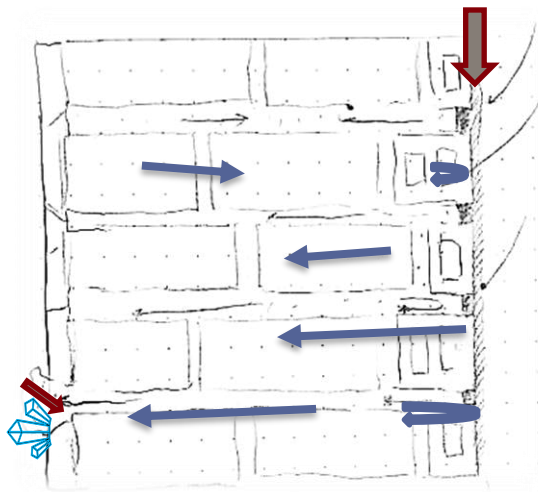
1938.

Tetting på innsiden fungerer ikke og har trolig gjort vondt verre. Det krasjes ut og respekkes og påføres deretter voksbasert impregnering, Ofaliin.B, på utsiden.

Overflaten er tilsynelatende tørrere, men fukt som kommer inn gjennom riss og sprekker slipper ikke ut gjennom den harde teglen og spekkemørtelen.

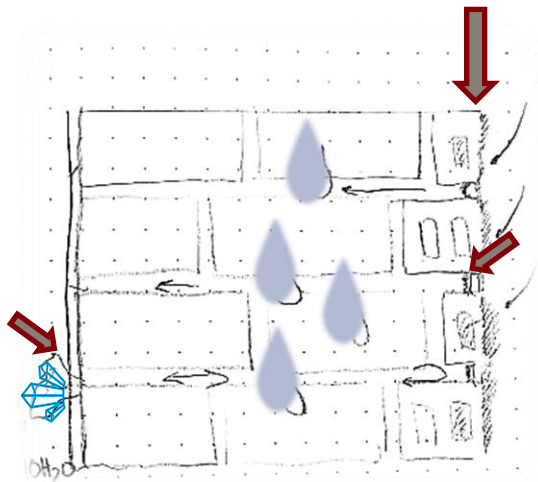
1990

Teglfugene på utsiden brytes trolig ned. Det påføres ny impregnering og ny spekkemørtel, Fukt fortsetter å hope seg opp inne i murverket. Spekkemørtelen er trolig en hydrofobert (vannavvisende) klinkerfug med formål å stenge vannet ute.

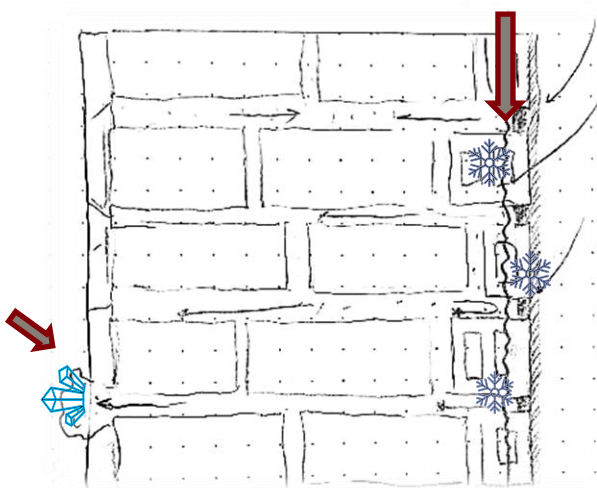
Pga. innestengt fukt sprenges tegl i stykker både pga. frost, men også indre spenninger pga. fuktopptaket. Teglsteinen fryser i stykker ca. 6 cm inn. Dette er innenfor petringsteinen (Den minste) og i skillevegg mellom hull 1 og to i halvsteinen. Mellomrommet gir mulighet for enda mere vann å samle seg i dette hulrommet og ved tineprosesser faller stein ned. Bruddet høres ut som hul klang ved å dra hammeren over.

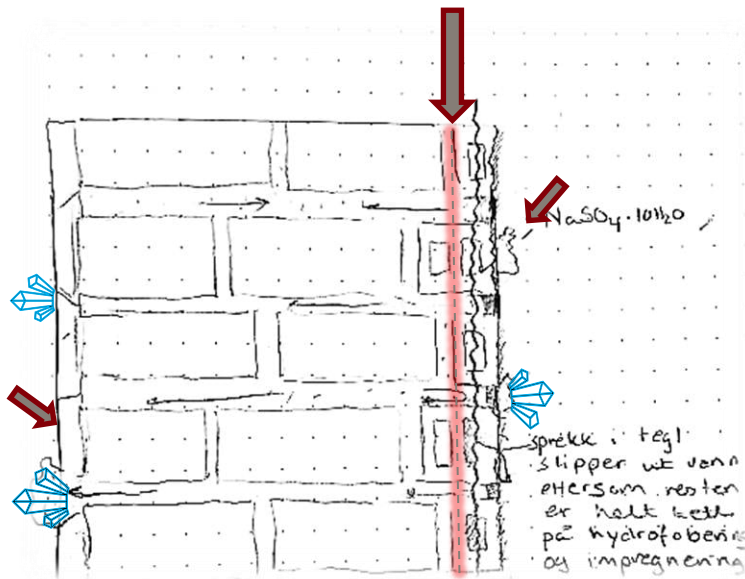
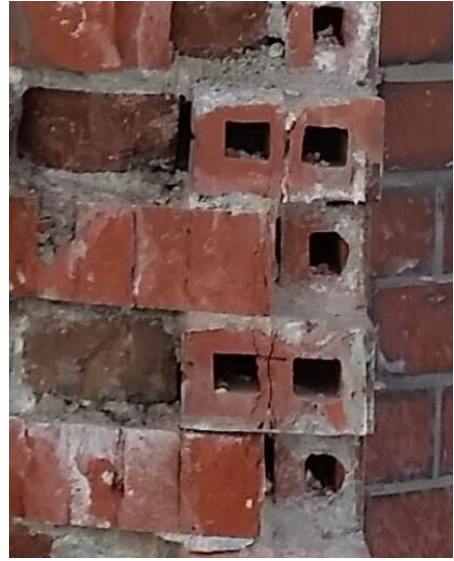
En påfølgende skade er utfellinger av salter på utsiden av veggen der hvor fukt kan komme ut gjennom den tette overflaten. Dette er Natriumsalter av den voluminøse sorten som sprenger i stykker tegl og fuger. Bildet til venstre viser reelt eksempel på skaden som oppstår. Bruddet går mellom hull1 og to i 1/2 stein og utluning av mørtel bak ¼ stein.

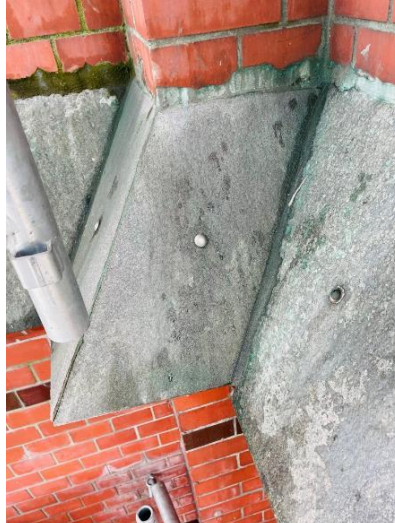
Bilde 54, overgang mellom skifer og vegg, samt skjøter mellom skifer og innfesting av skifer.

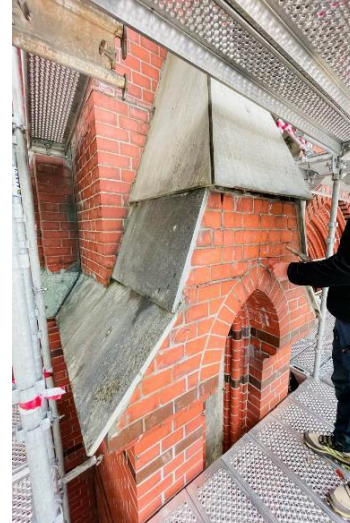
Bilde 55, Avdekkinger på småtak er med skifer uten fuge og fuksikring.

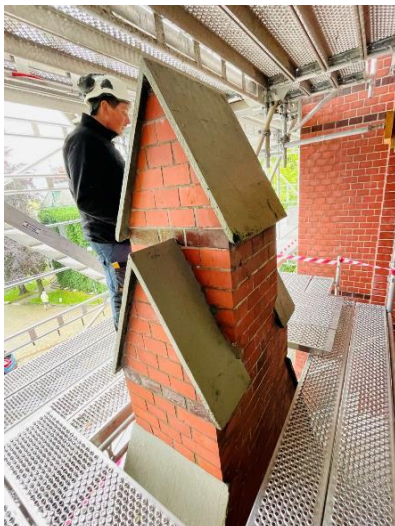
Bilde 56, Betongtak over portal

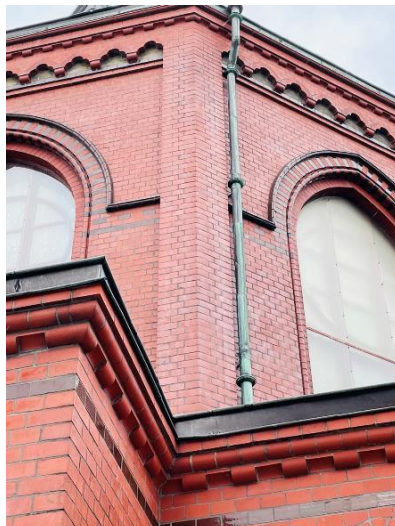
Bilde 57, taknedløp, takrenner er sårbare områder.

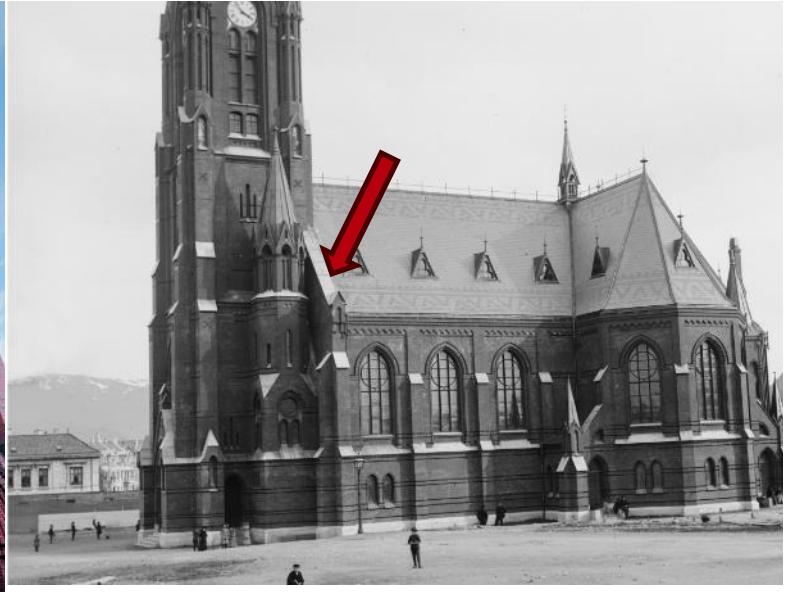
Bilde 60, Antatt 1910. Det er benyttet kalksteinskifer (tavleskifer også på gesims. Mellom skip og tårn. Denne er i dag erstattet med kobber.

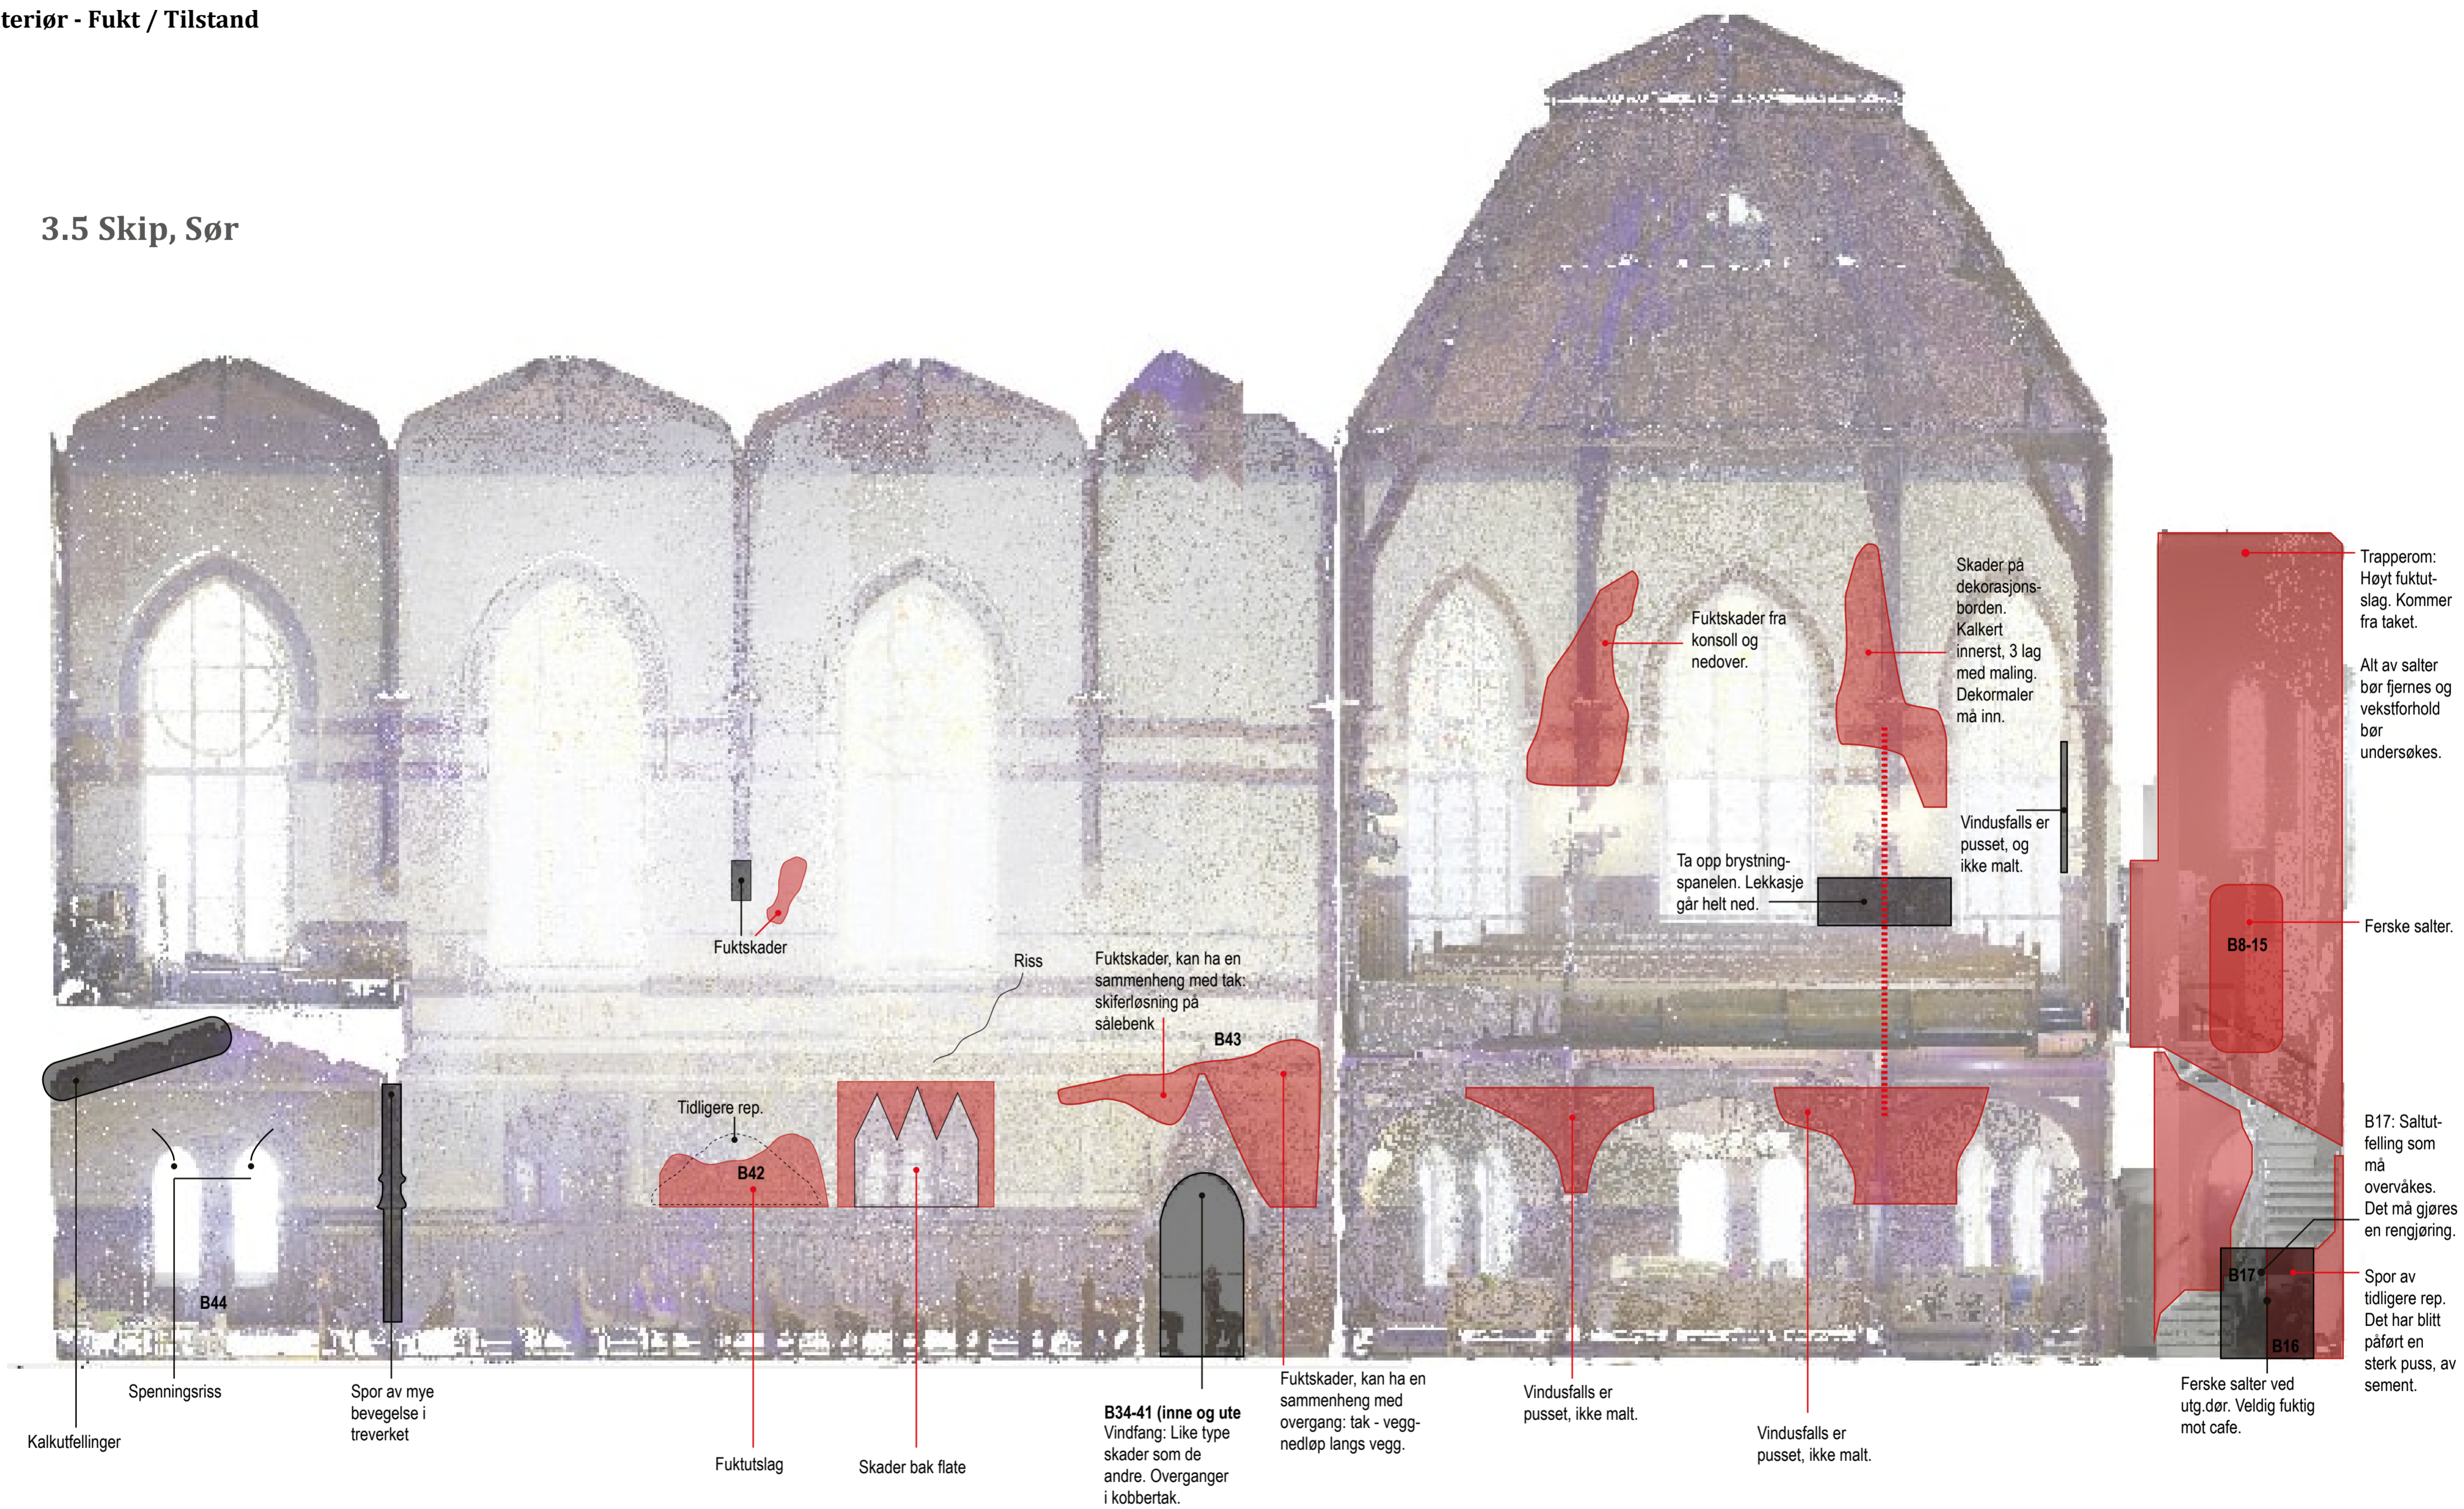
3.5 Skip, Sør

Kalkutfellinger

Spenningsriss

Fuktutslag

Skader bak flate

B34-41 (inne og ute)
Vindfang: Like type skader som de andre. Overganger i kobbertak.

Ferske salter ved utg.dør. Veldig fuktig mot cafe.

Trapperom: Høyt fuktutslag. Kommer fra taket.
Alt av salter bør fjernes og vekstforhold bør undersøkes.

Fuktskader fra konsoll og nedover.

Skader på dekorasjonsborden. Kalkert innerst, 3 lag med maling. Dekormaler må inn.

Riss
Fuktskader, kan ha en sammenheng med tak: skiferløsning på sålebank

Fuktskader

Tidligere rep.

Ta opp brystningspanelen. Lekkasje går helt ned.

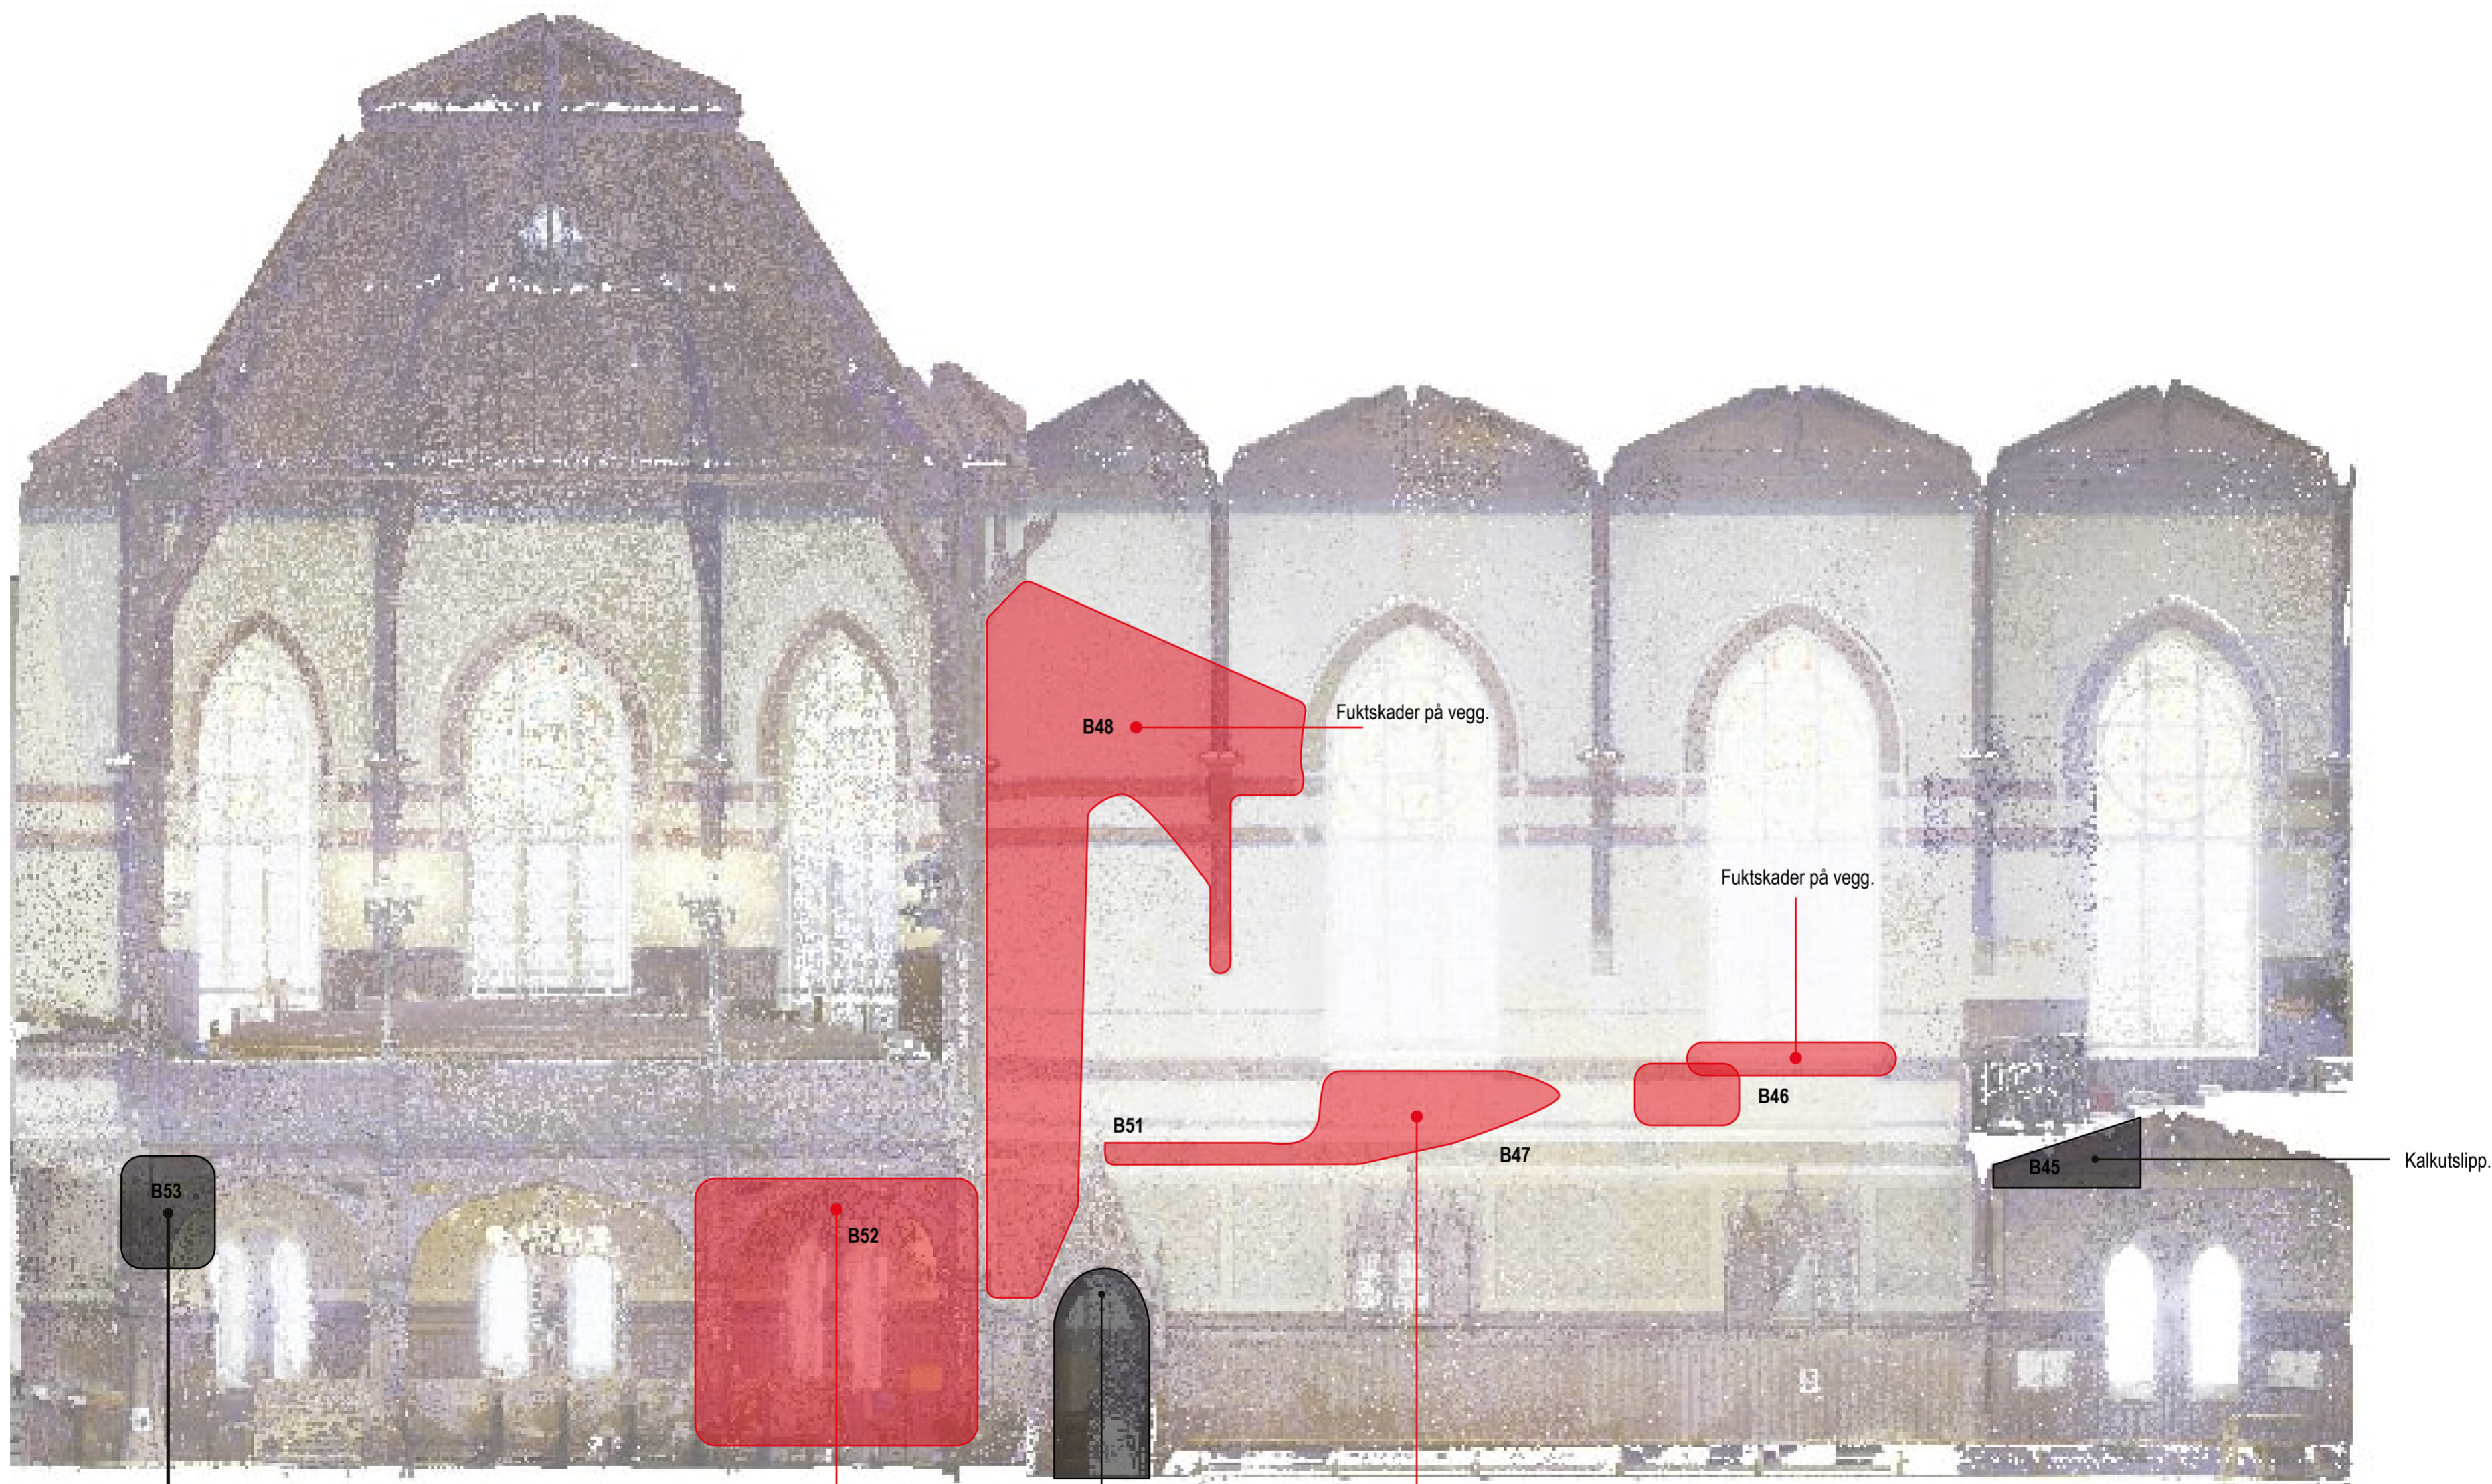
3.6 Skip, Sør

Øverste hjørnet.

Lik problematikk som sørsiden.

B49-50 (inne og ute)
Vindfang: Fuktig.
Like type skader som de andre.
Overganger i kobbertak. 36

Fuktskader på vegg.
