OPPDRAGSNAVN: 1006530 Johanneskirken, Bergen

EMNE: Johanneskirken Forprosjekt - tilstandsvurdering med forslag til tiltak

DOKUMENTKODE: 1006530-MoT-001-20230511

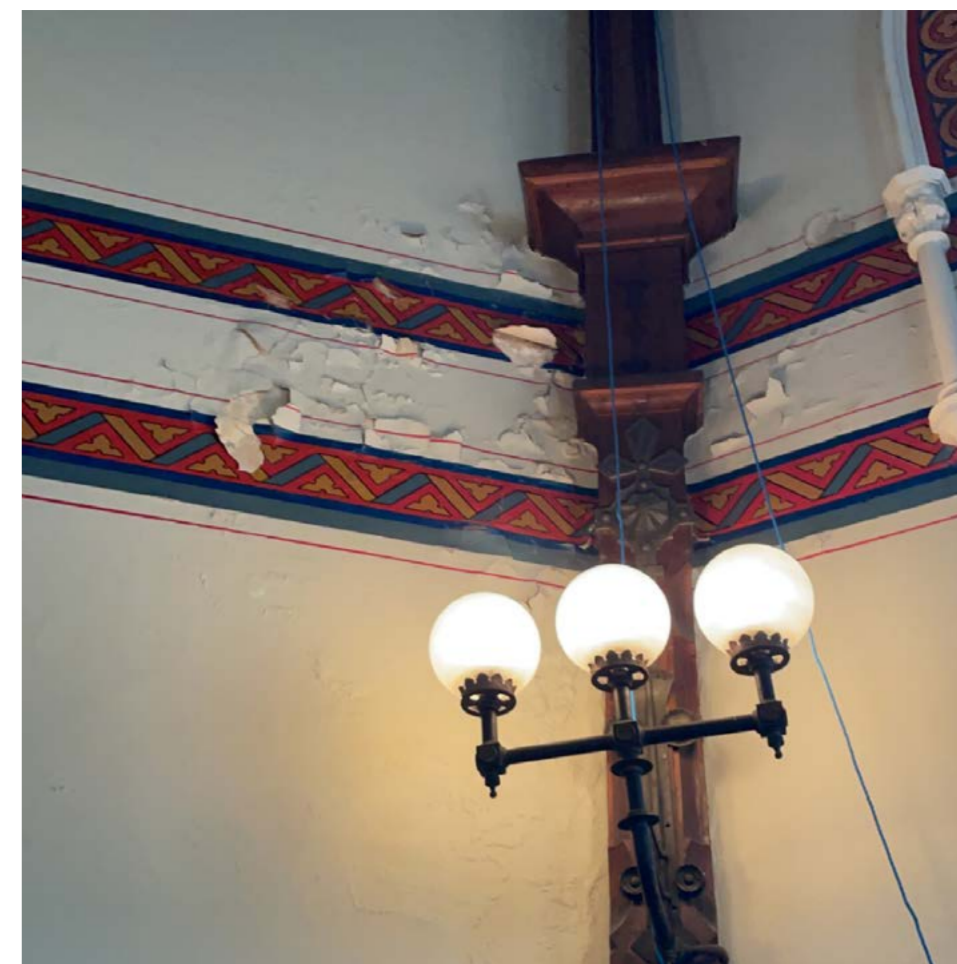
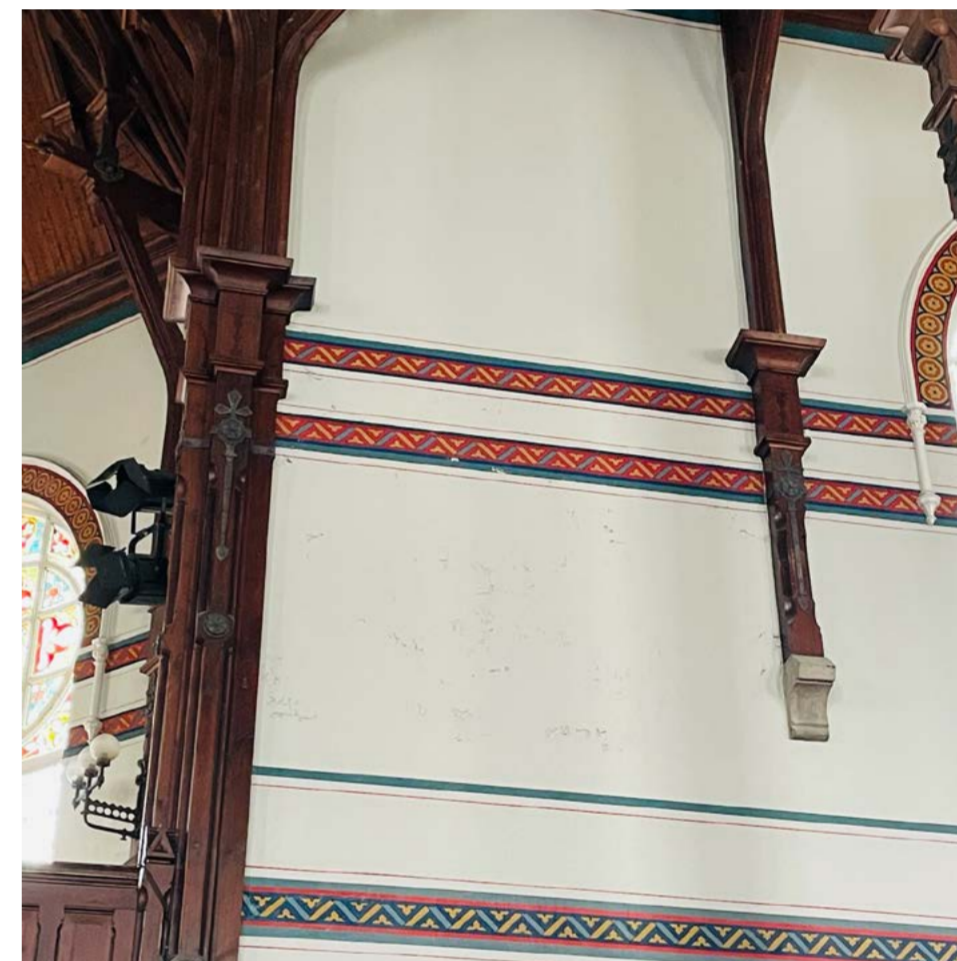
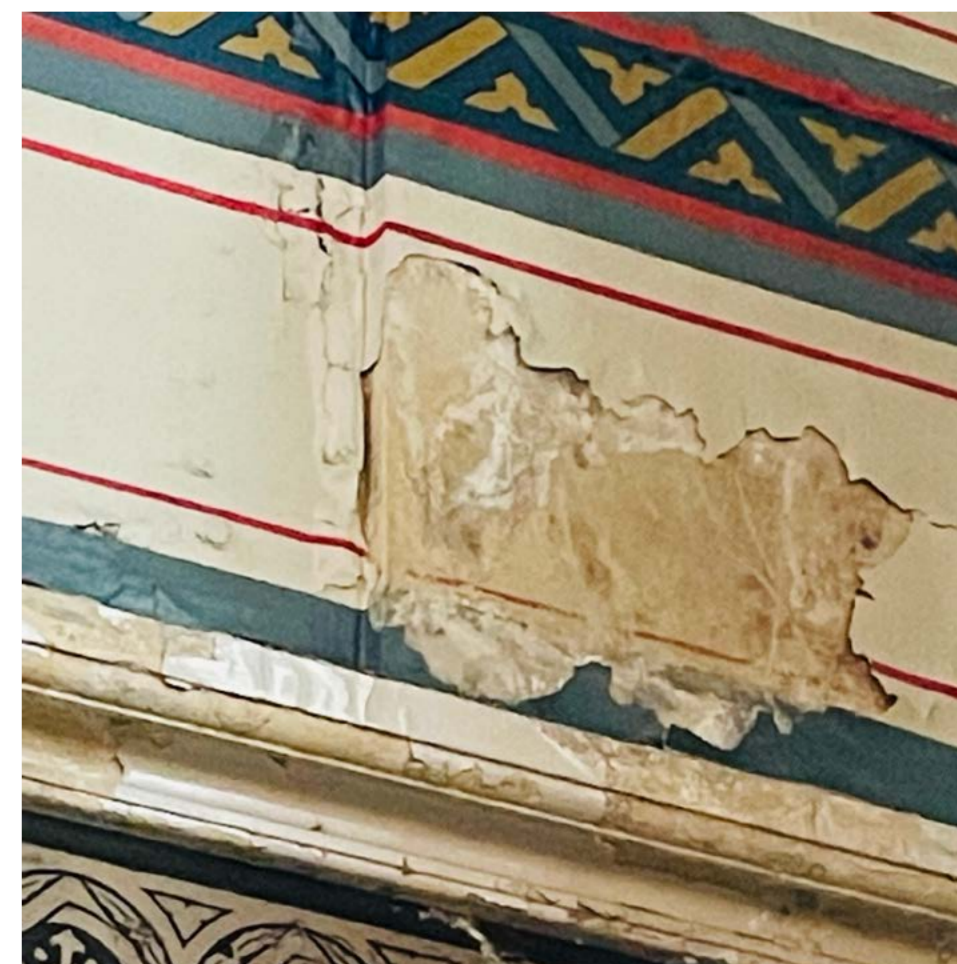
B20

Fuktskader på vegg.

Mot vest.

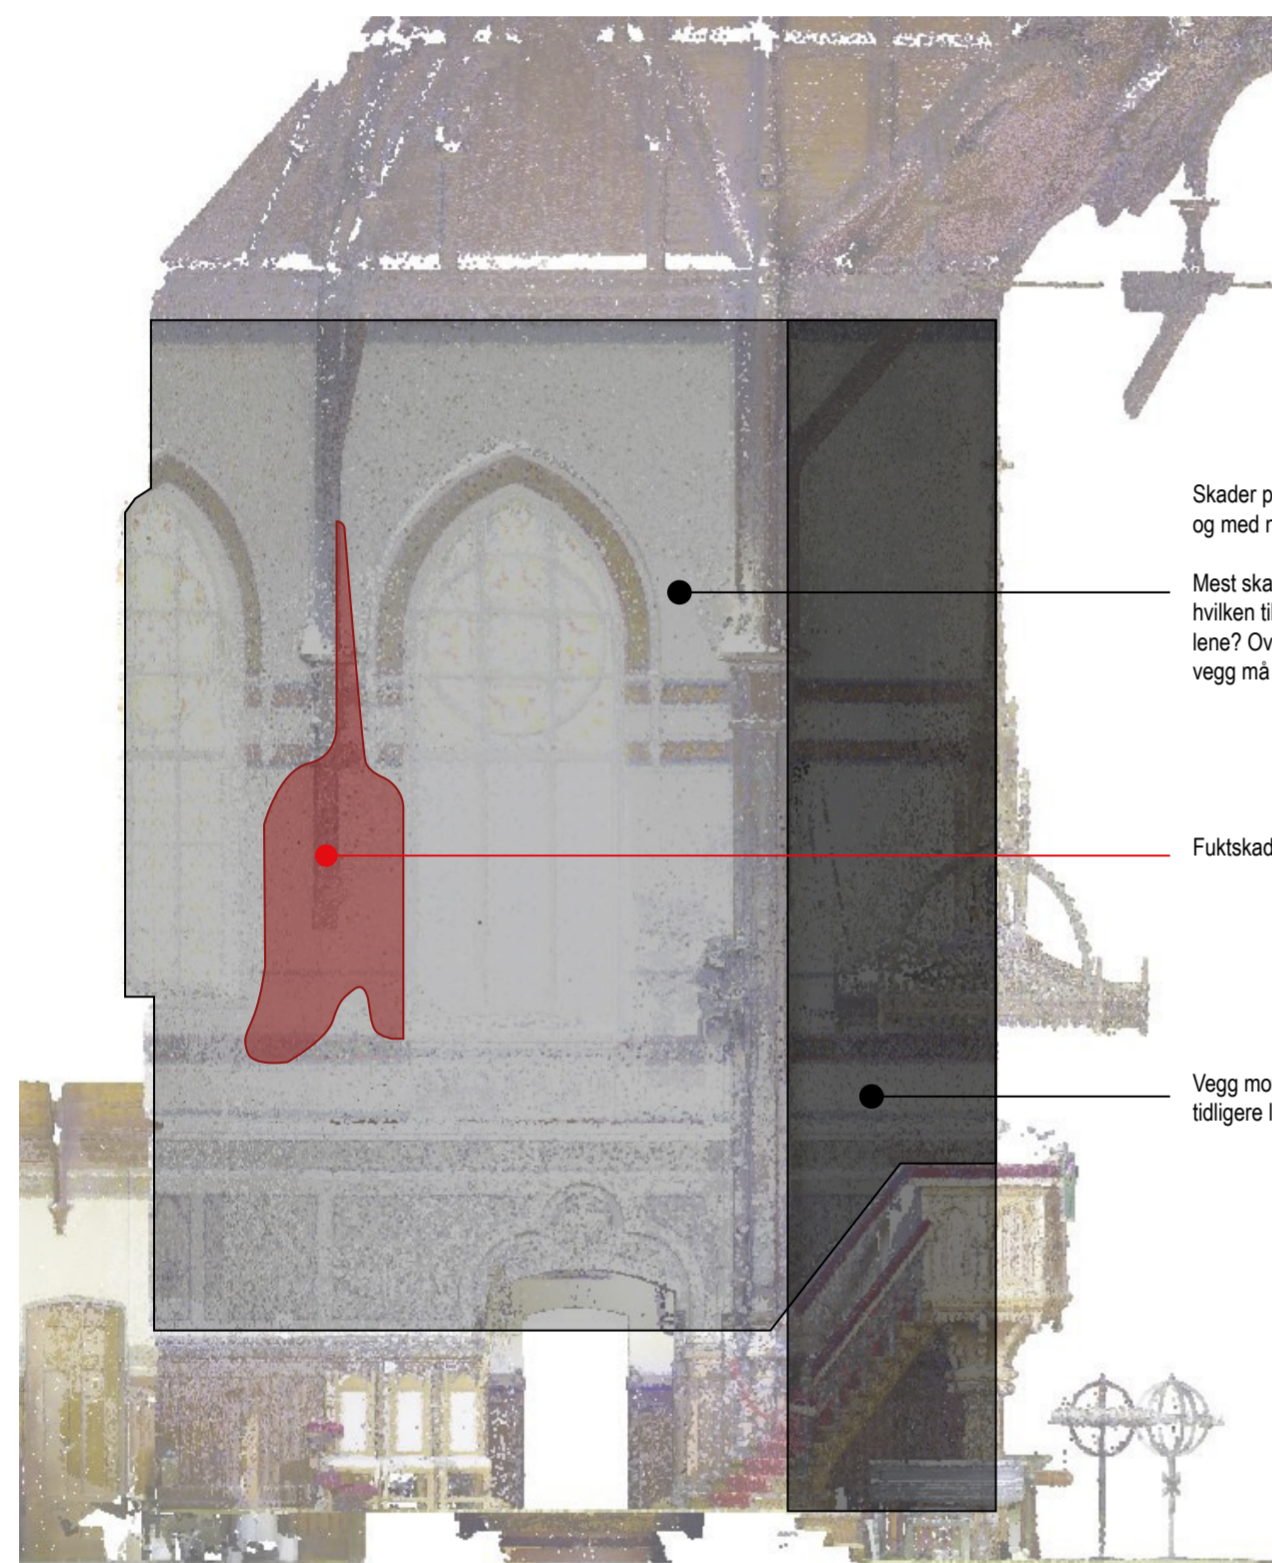
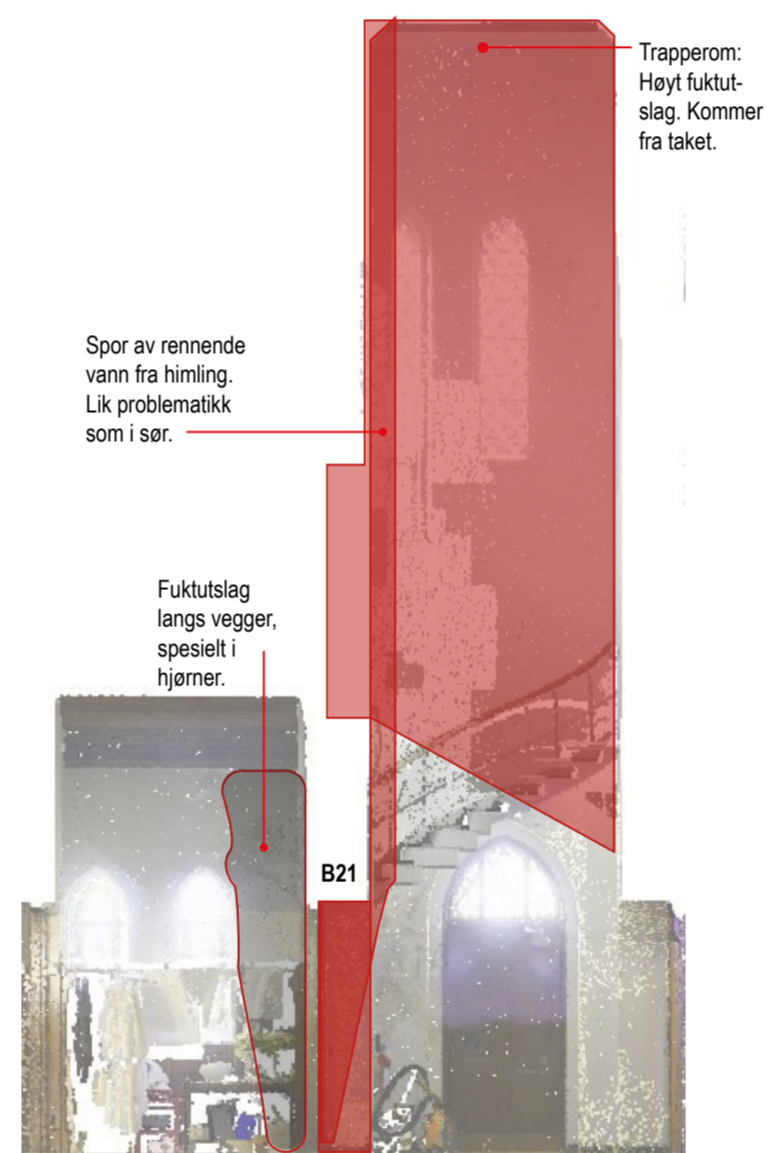
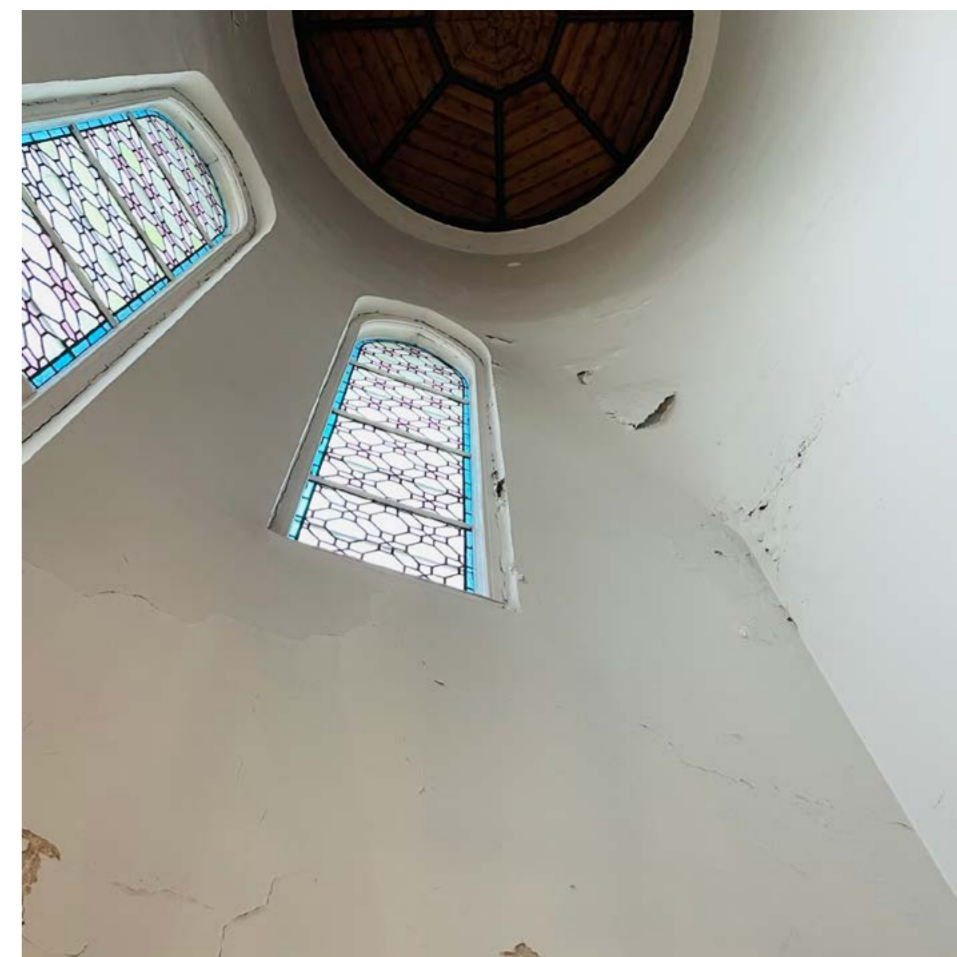
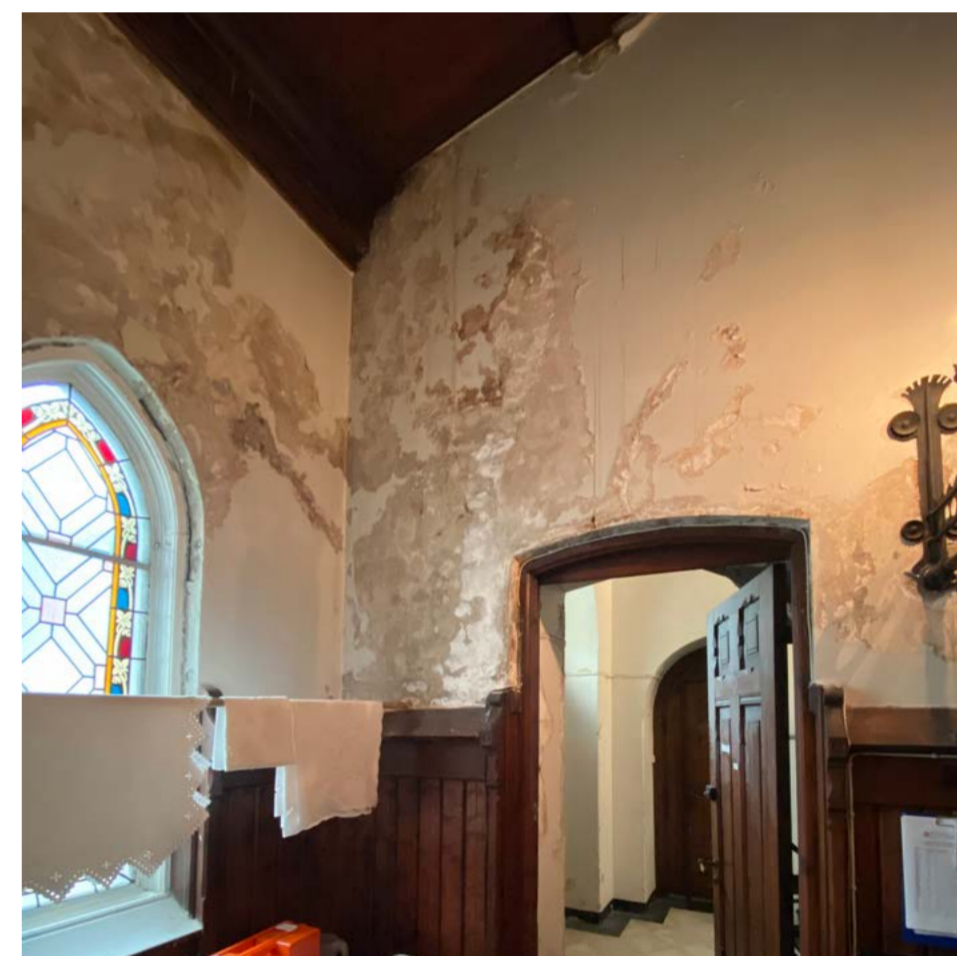
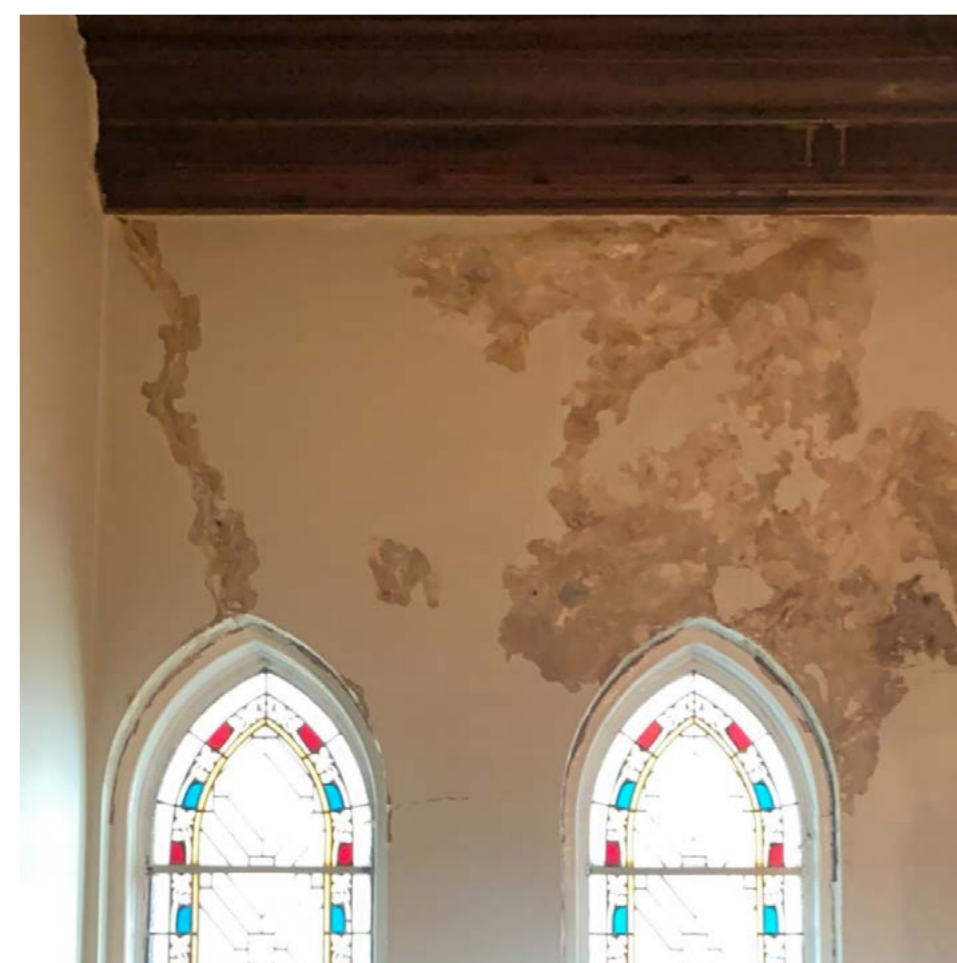
3.6.2 Kor - Trapperom mot nord

Trapperom: Høyt fuktutslag. Kommer fra taket.
Alt av salter bør fjernes og vekstforhold bør undersøkes.

Fuktskader fra konsoll og nedover.

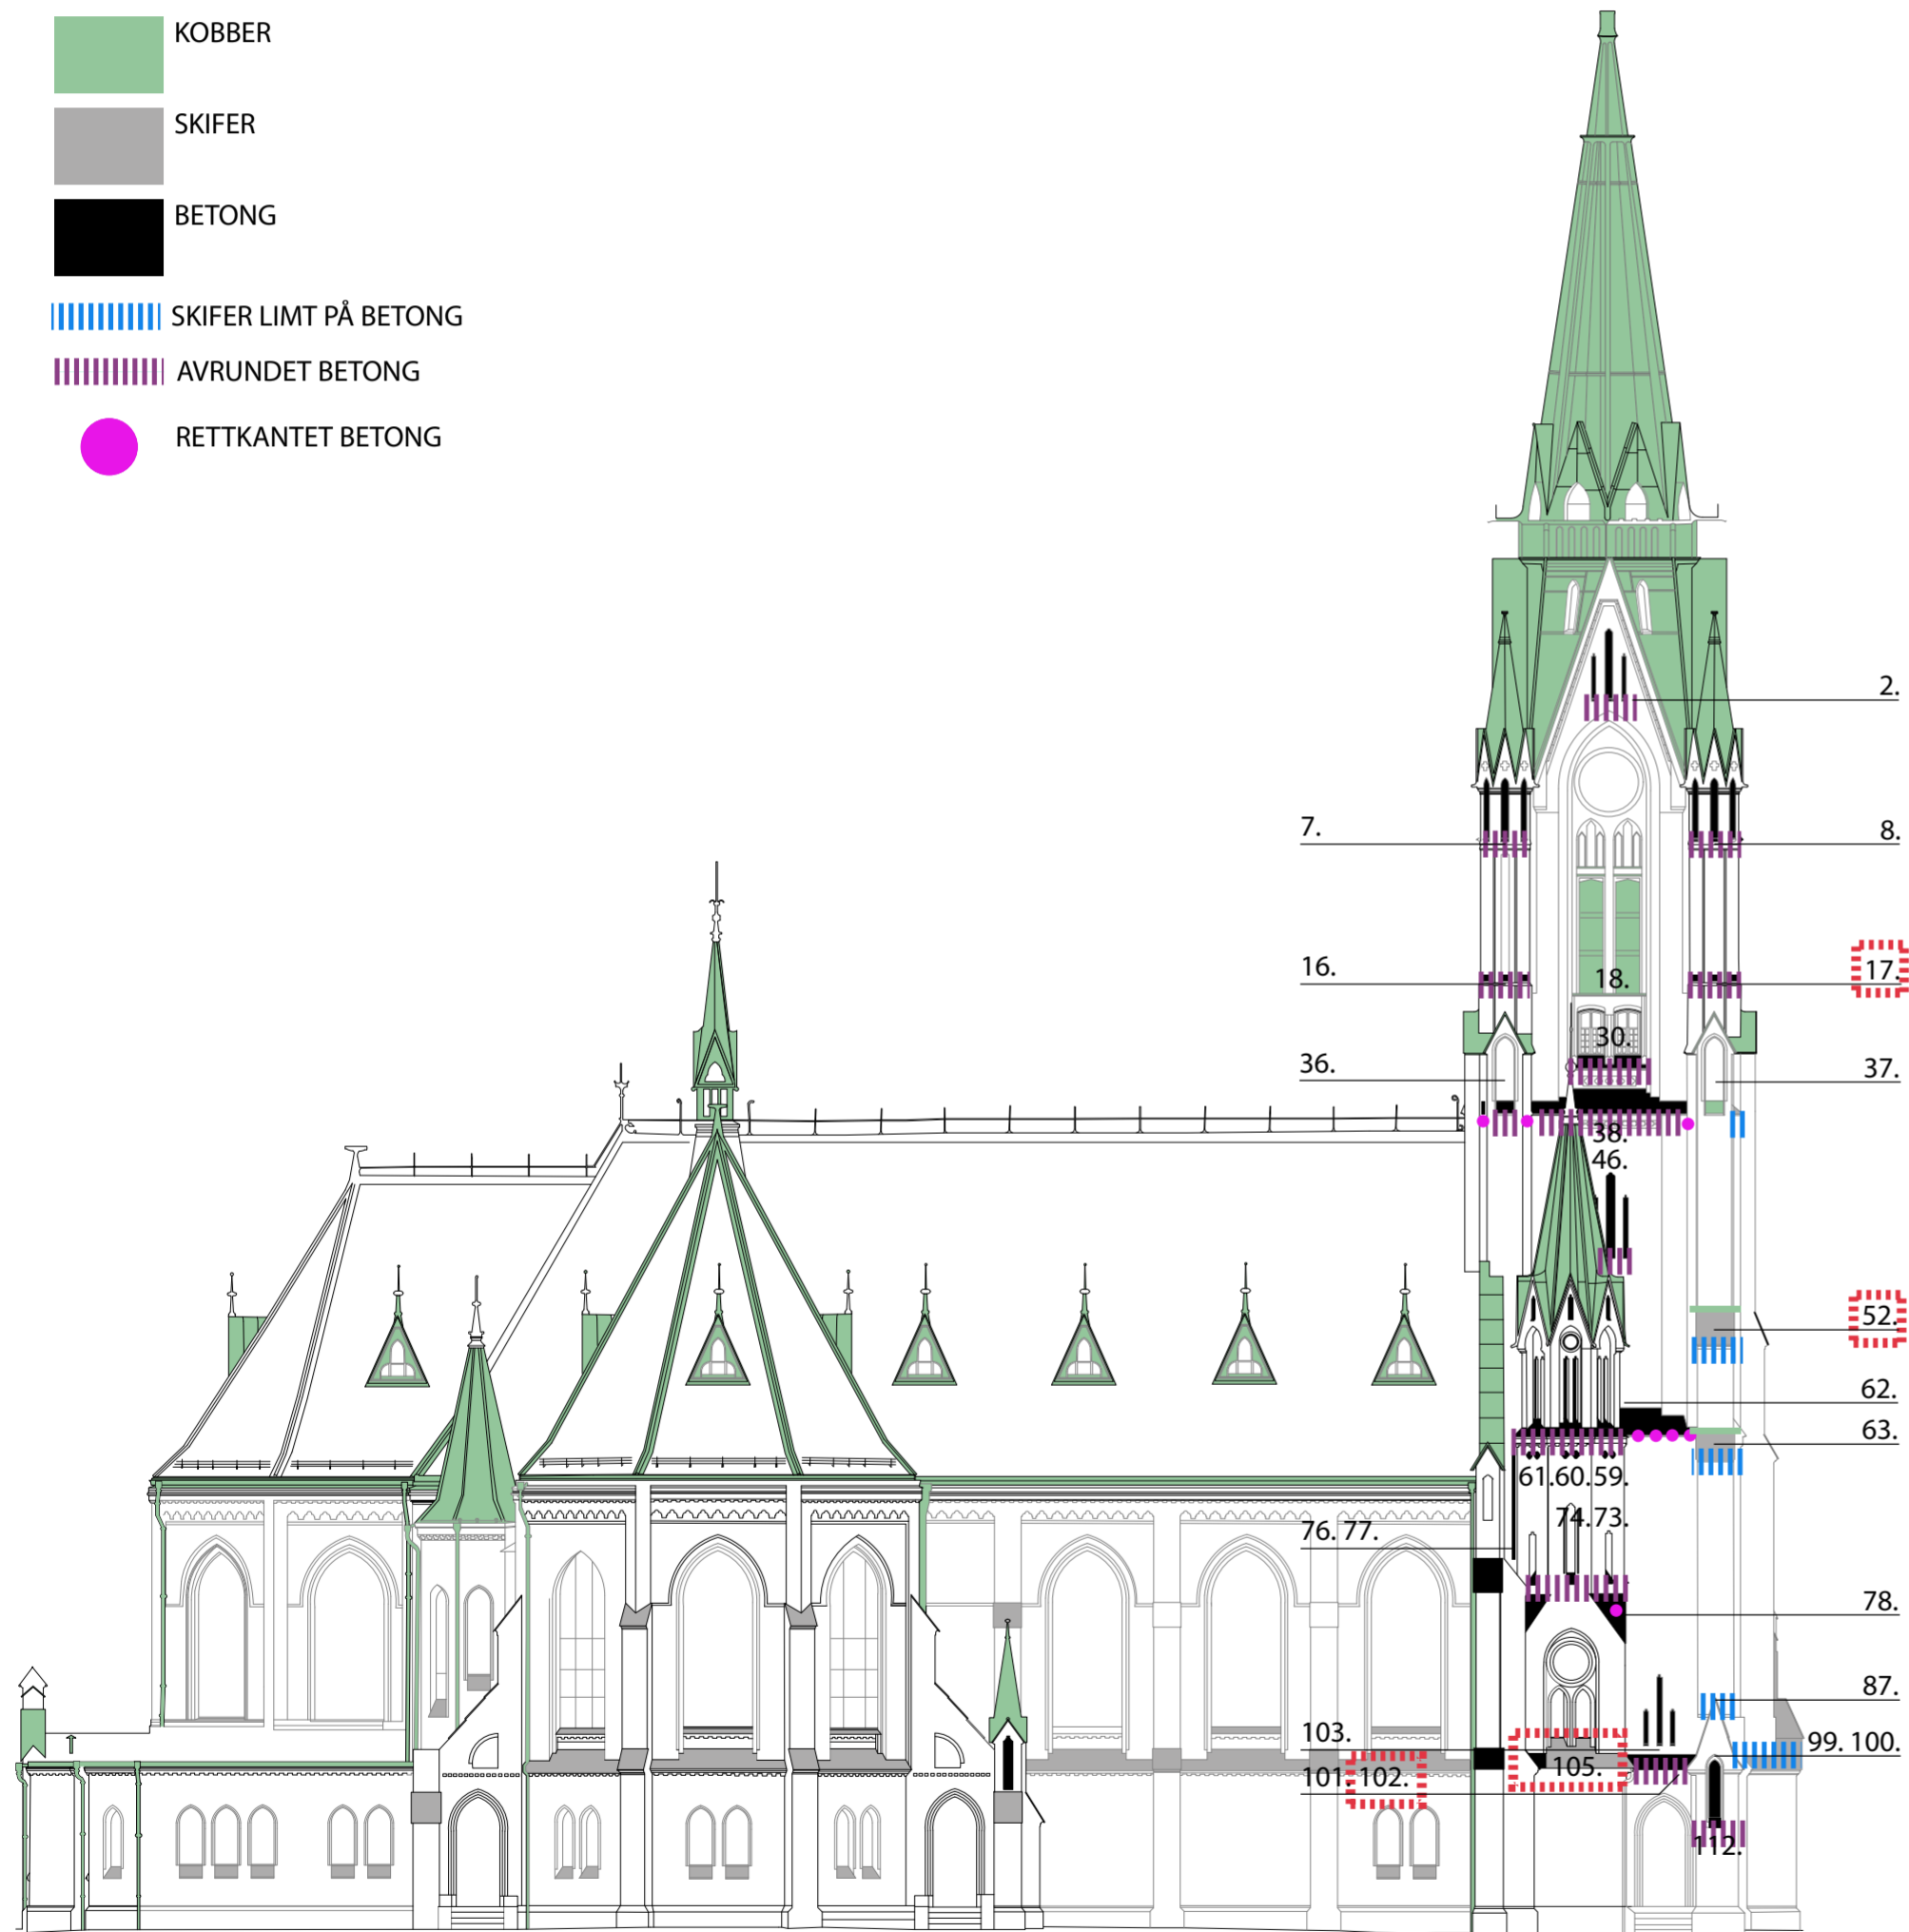
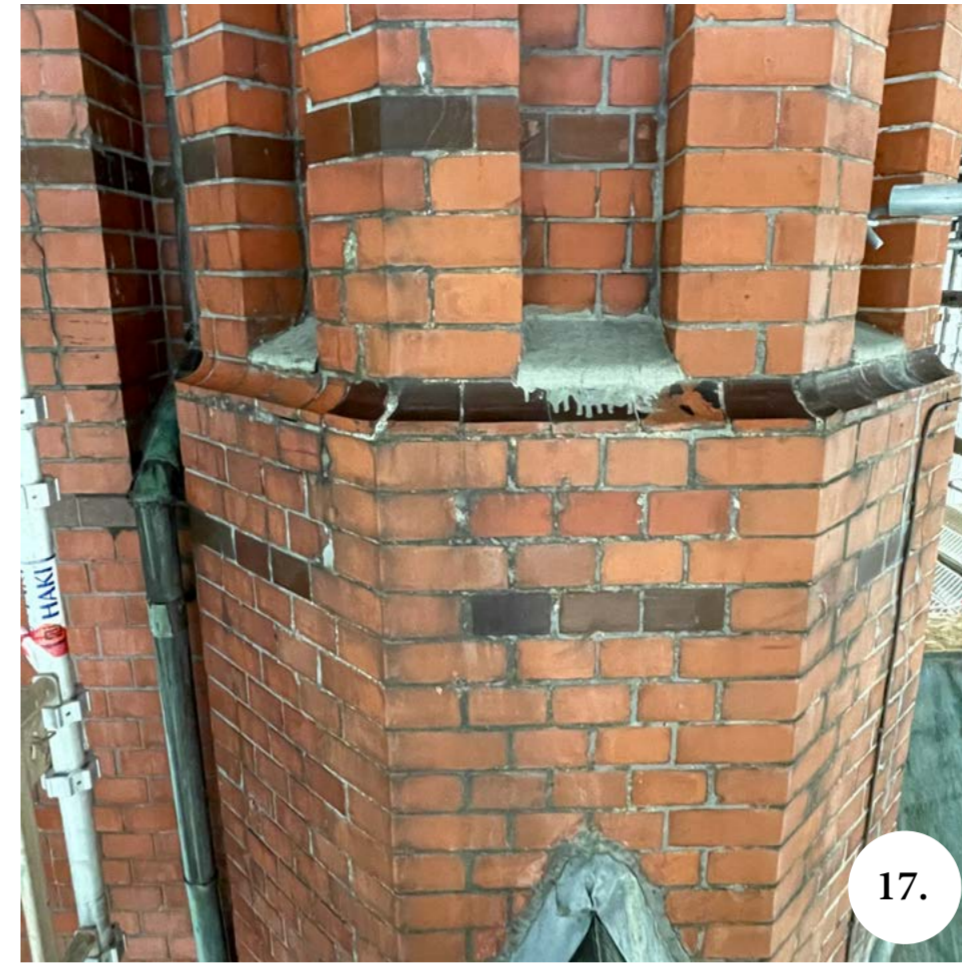
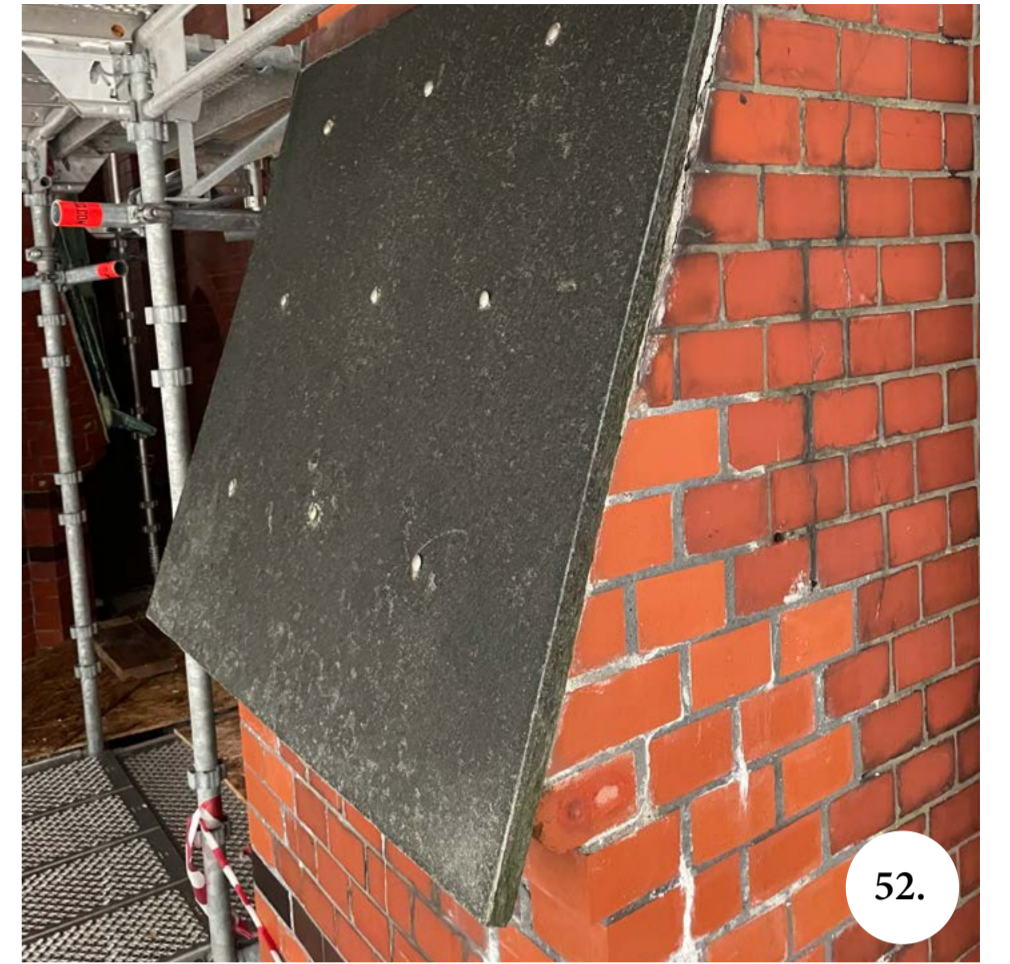
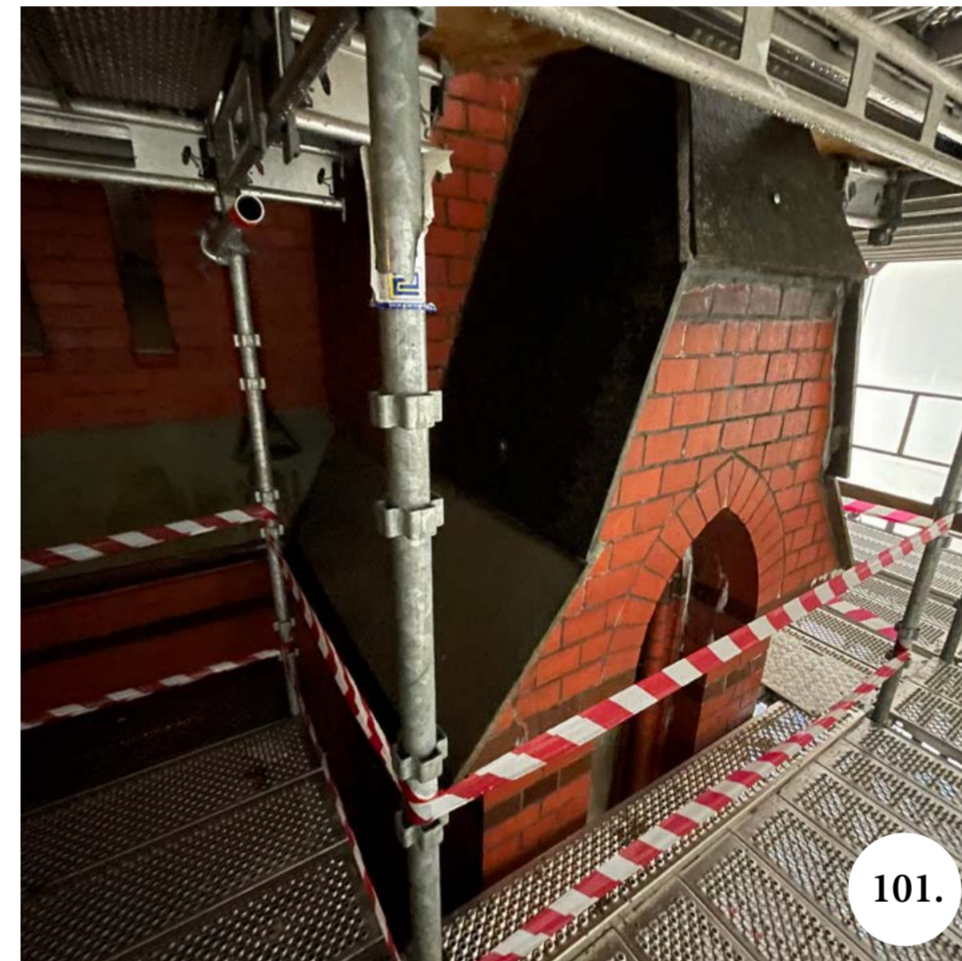
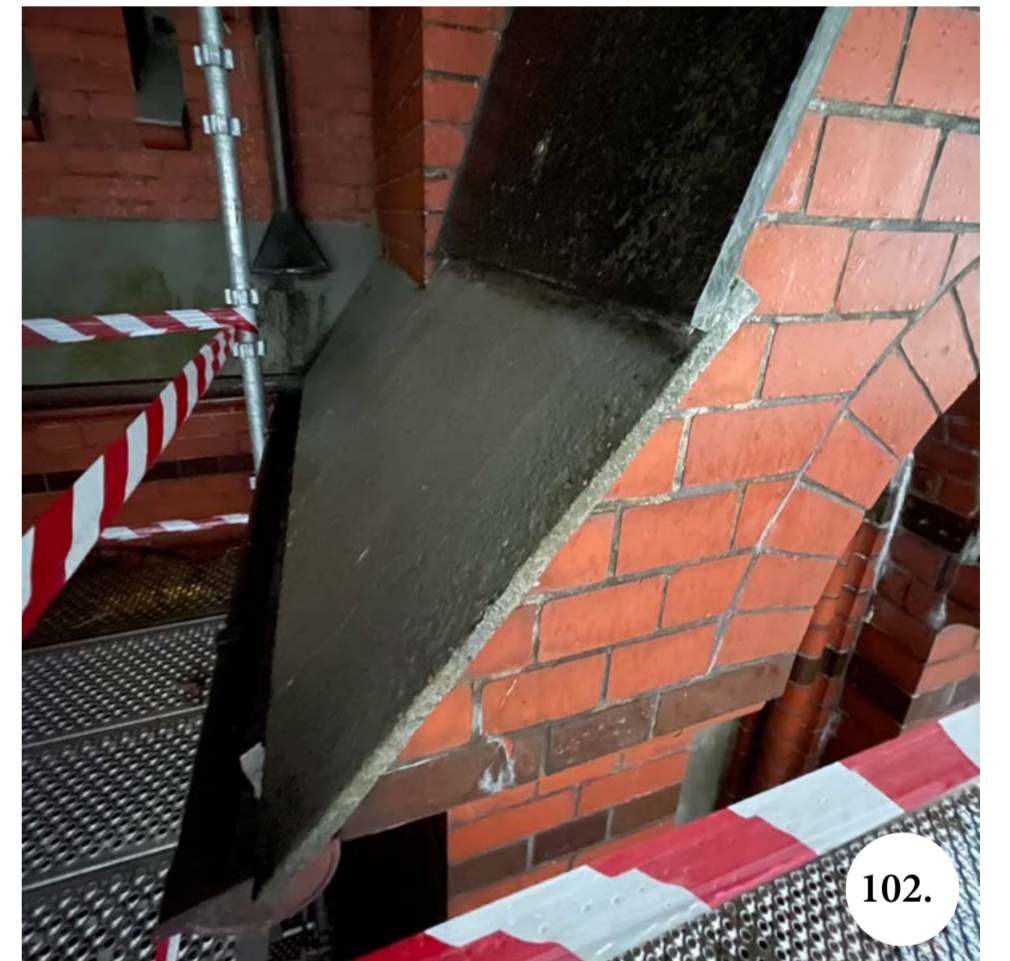
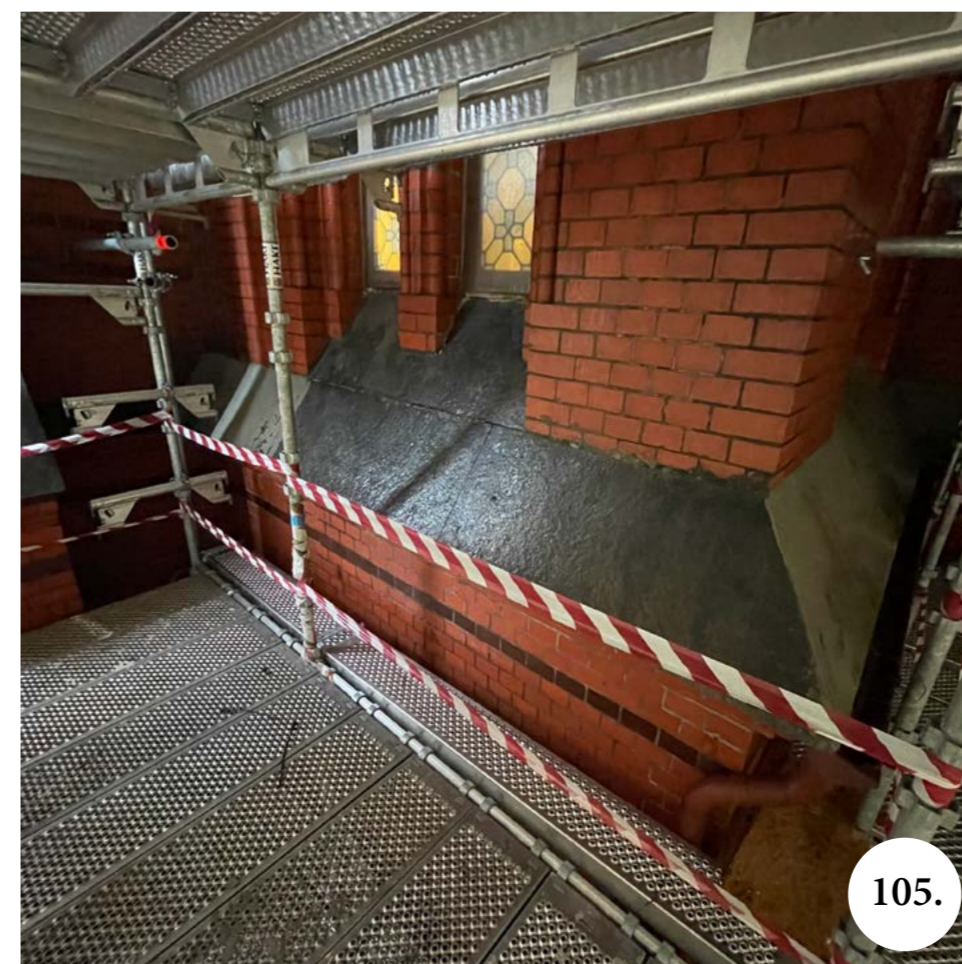
4.2 Fasade, Sør

Bilde 52: Hardangerskifer med kobberslag over
 Bilde 101-102: Fra skifer til betong
 Bilde 105: Overgang betong til skifer (nyere)

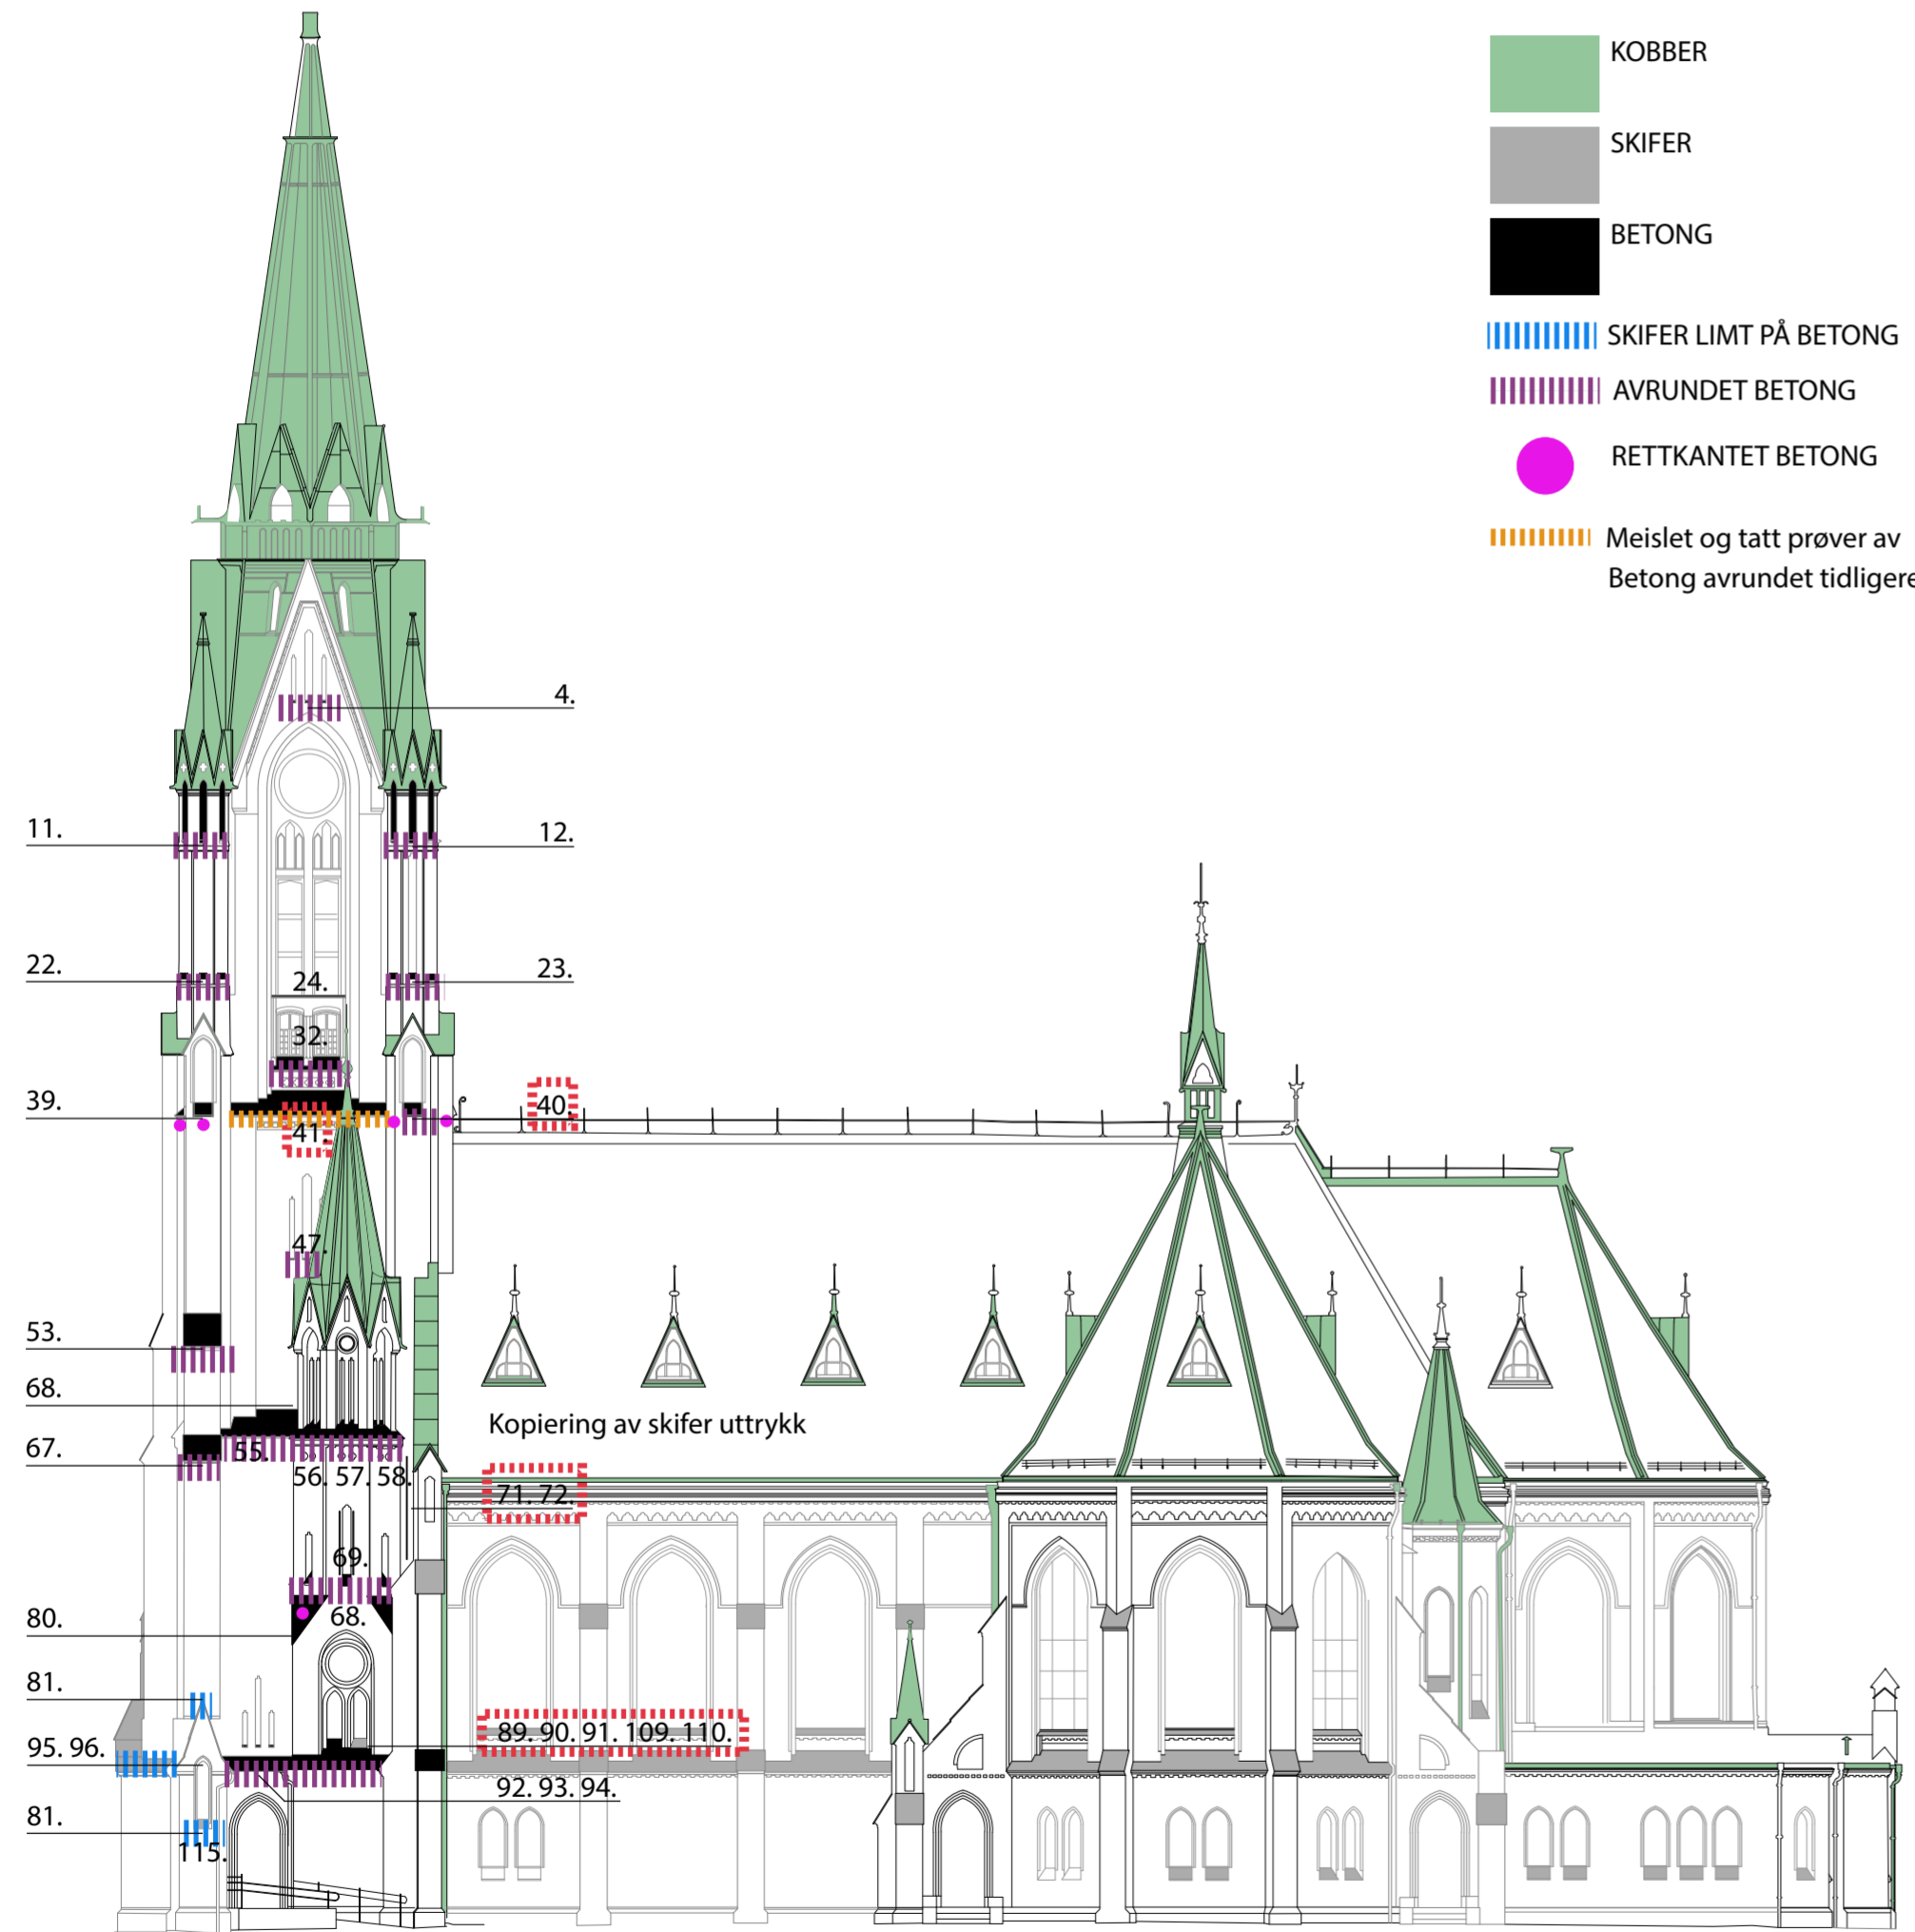
4.3 Fasade, Nord

- KOBBER
- SKIFER
- BETONG
- SKIFER LIMT PÅ BETONG
- AVRUNDET BETONG
- RETTKANTET BETONG
- Meislet og tatt prøver av
Betong avrundet tidligere
