OPPDRAGSNAVN: 1006530 Johanneskirken, Bergen

EMNE: Johanneskirken Forprosjekt - tilstandsvurdering med forslag til tiltak

DOKUMENTKODE: 1006530-MoT-001-20230511

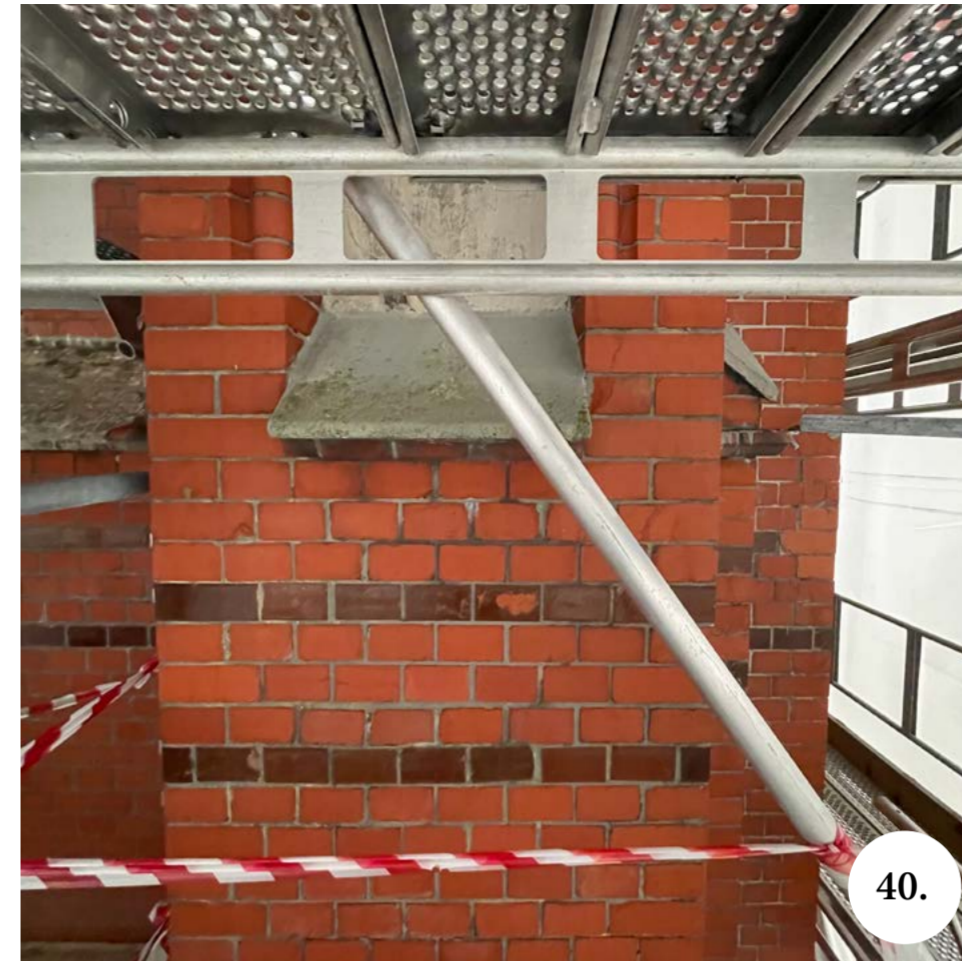
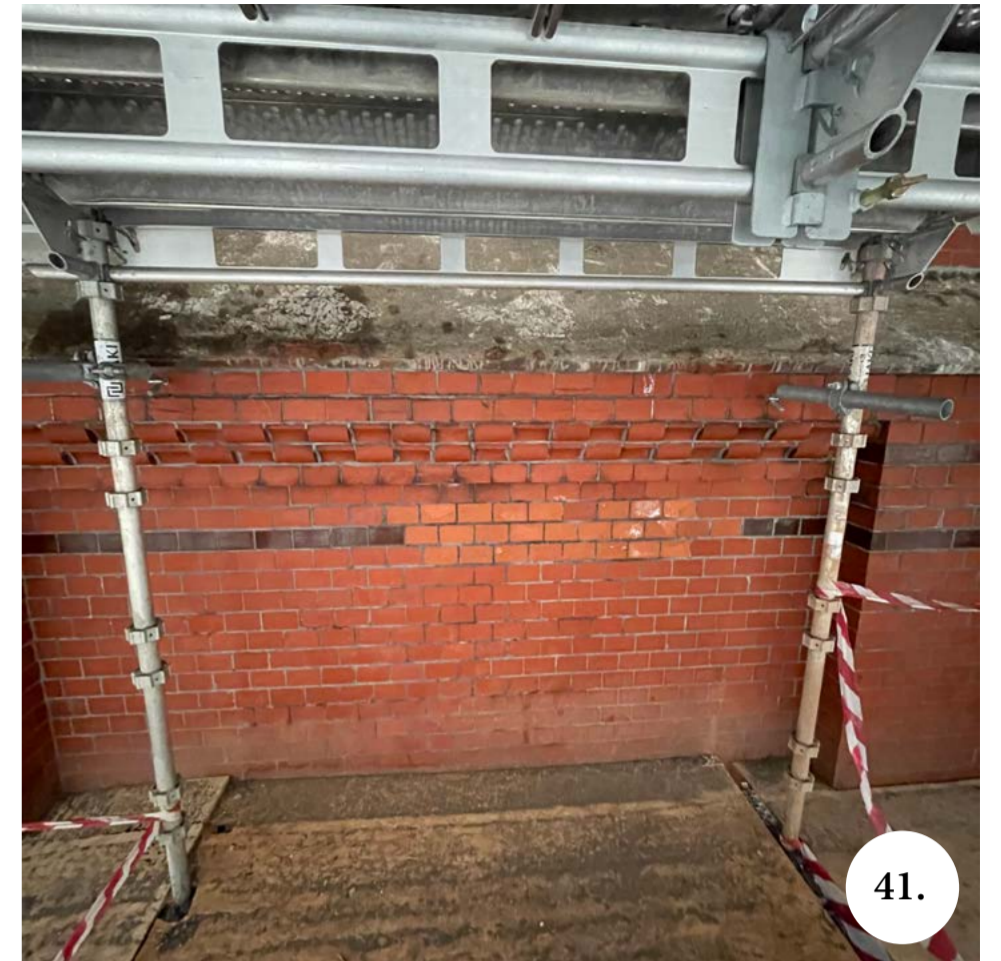
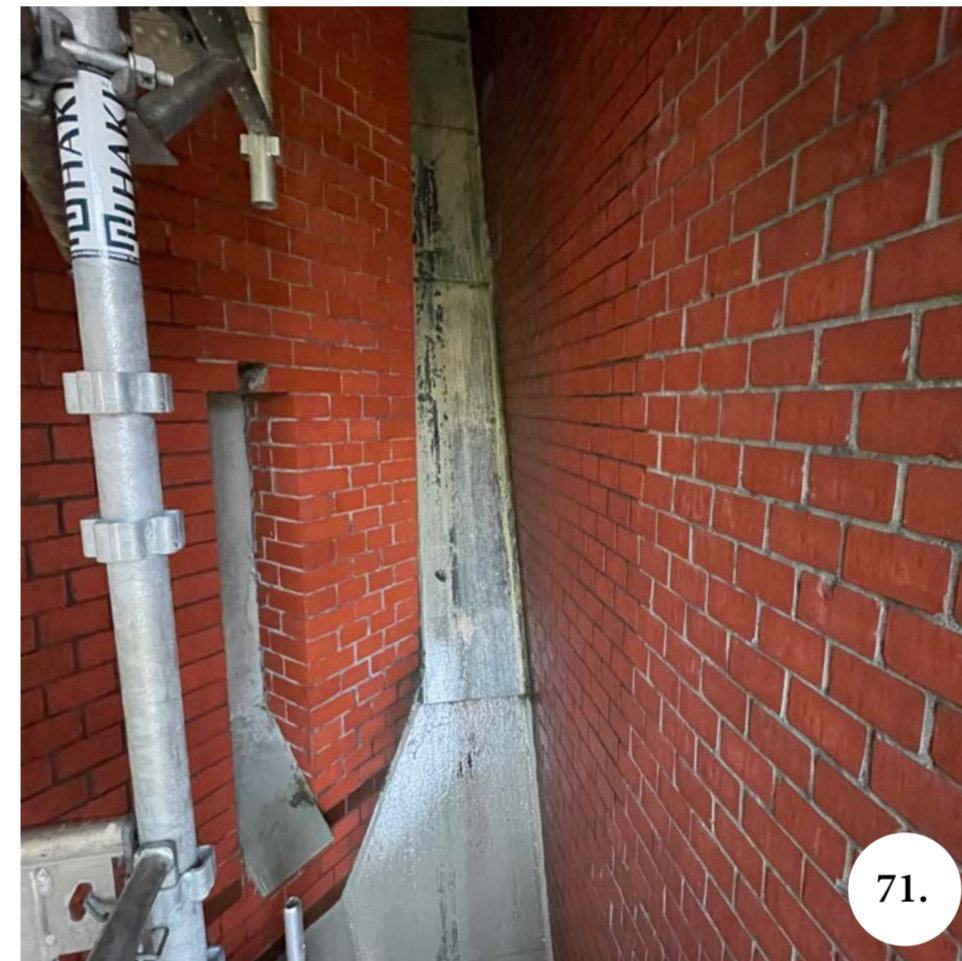
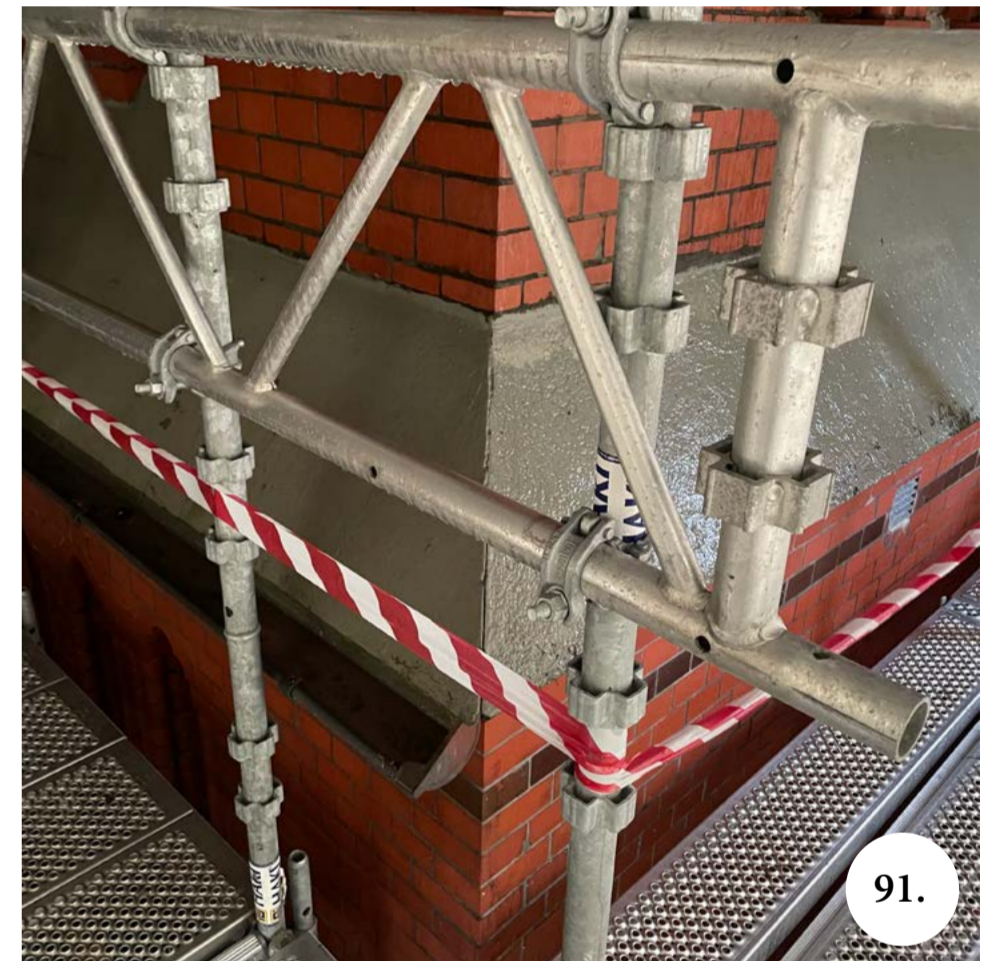
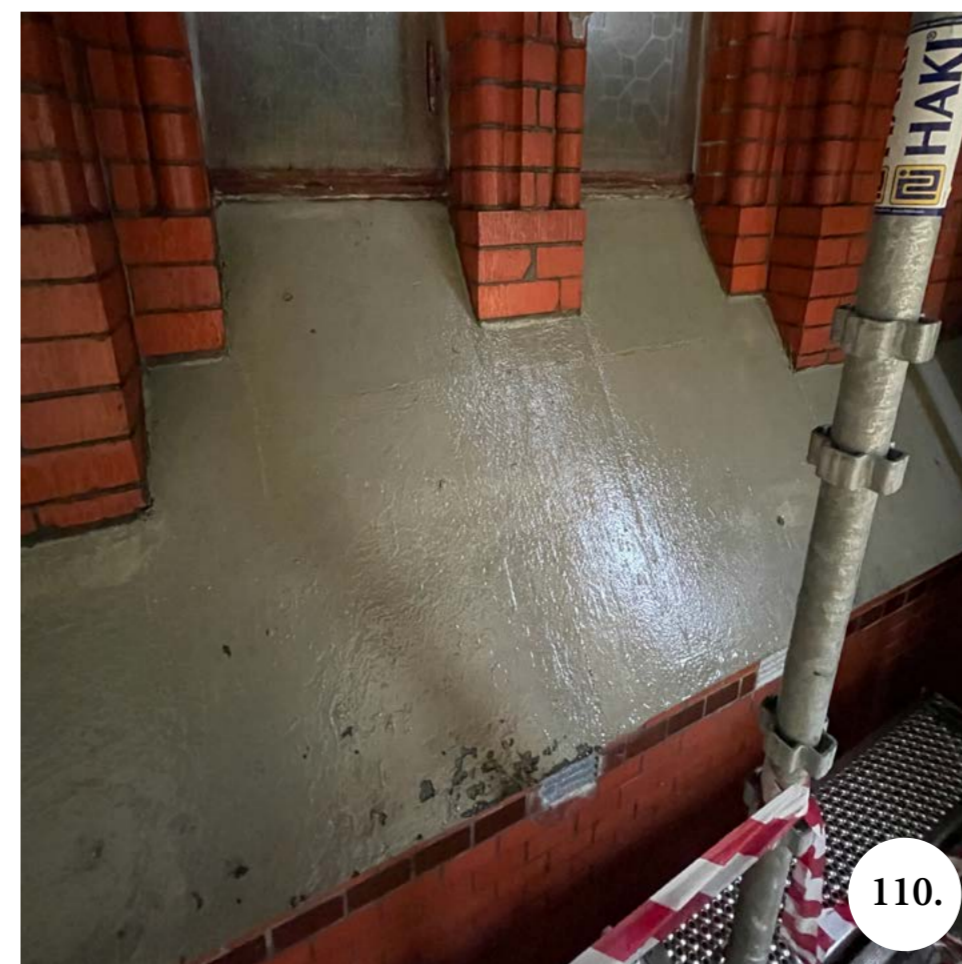
Bilde 41: Tidligere betong avrundet. Det er blitt meislet, og tatt prøver av.
Bilde 71-72: Kopi, skiferuttrykk

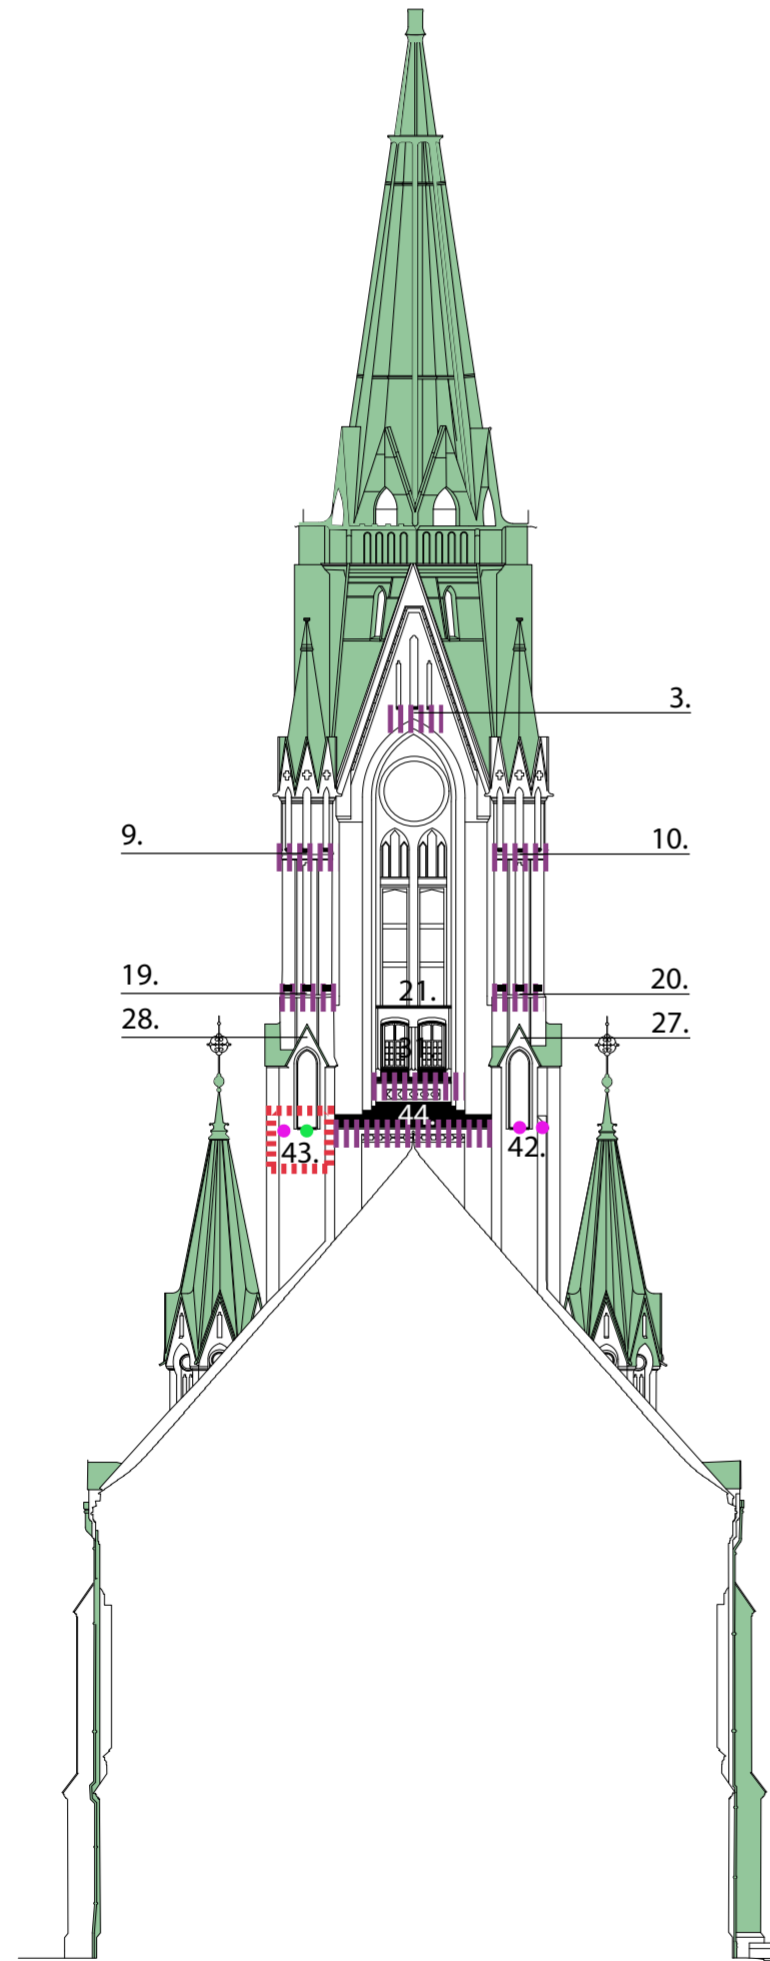
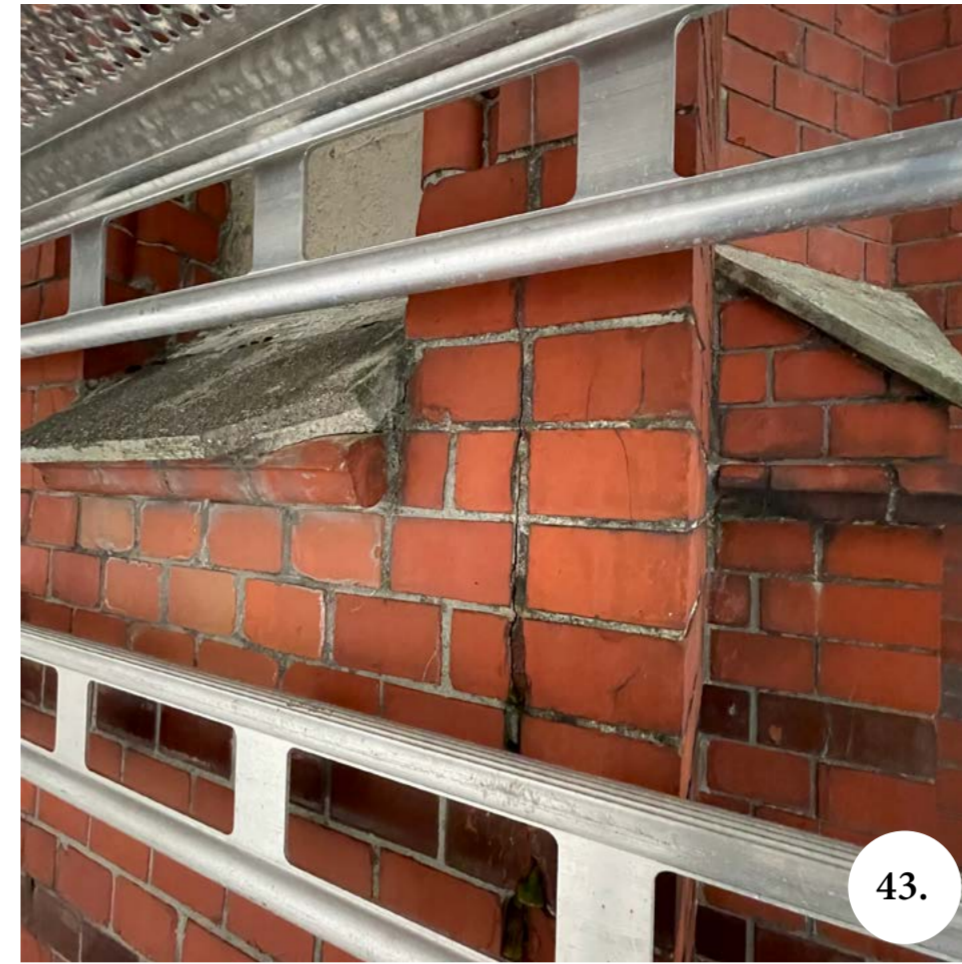
4.4 Tårn, Vest

- KOBBER
- SKIFER
- BETONG
- SKIFER LIMT PÅ BETONG
- AVRUNDET BETONG
- RETTKANTET BETONG
- 2 GENERASJONSBETONG, AVRUNDET UNDER OG RETTKANTET OVER
