# Johanneskirken - tak

Presentasjon av planlagte arbeider med tak  
og mulighetsrom for etterisolering

Arkitekt MNAI Christian Ebbesen  
Arkitektskap as

Bergen - Oktober 2023

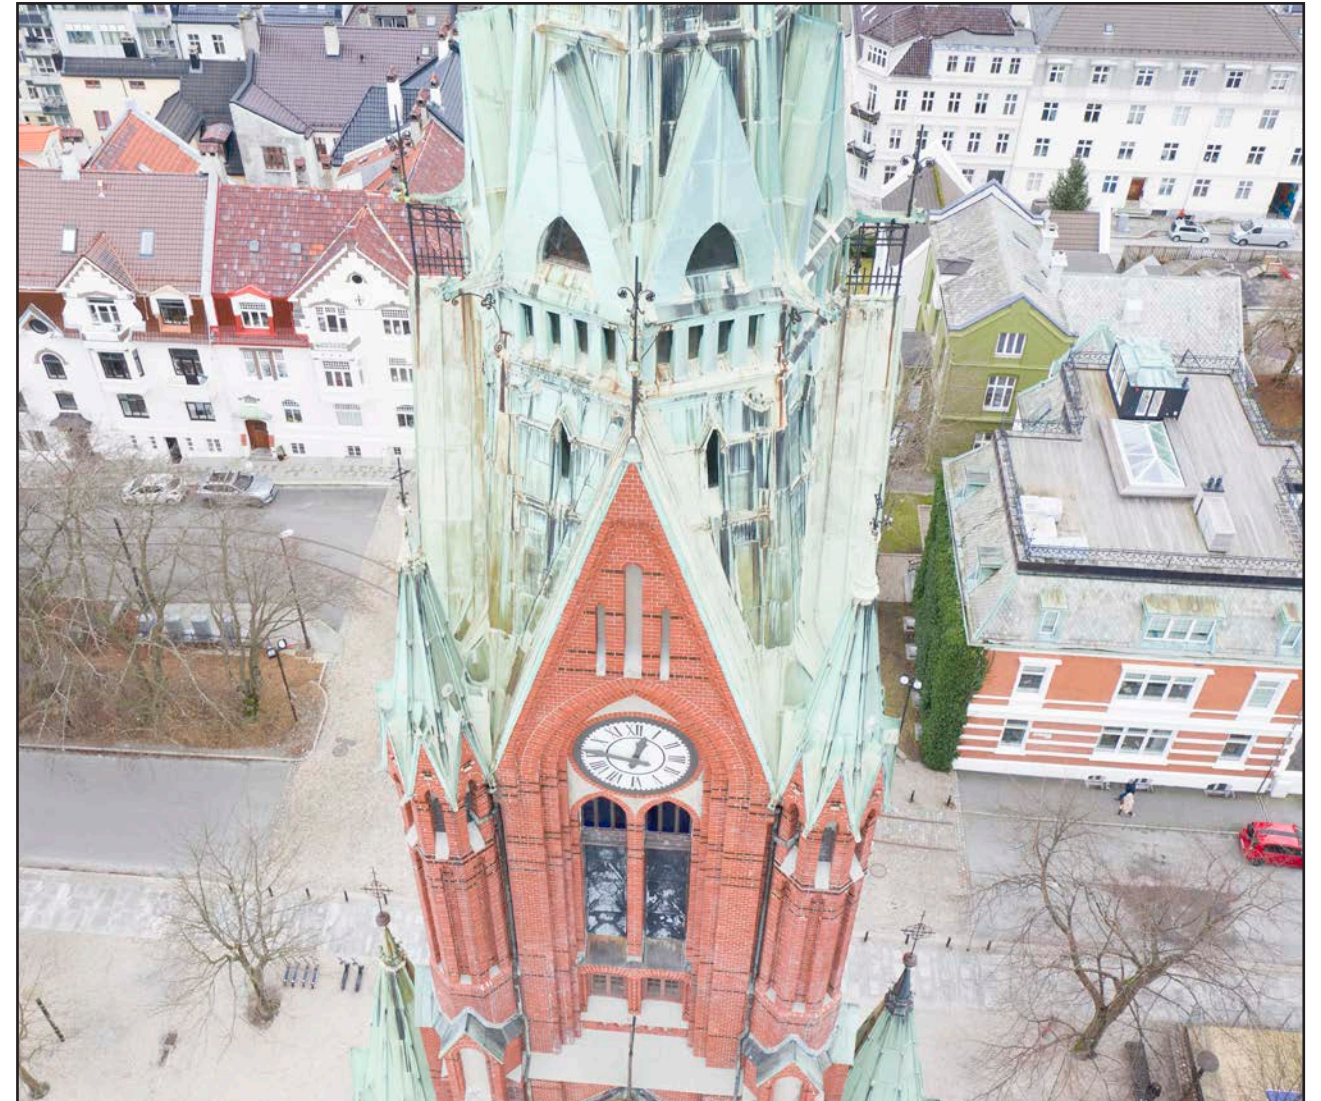
# Levetid kobbertak og typiske skader

Et kobbertak har lang levetid. Det er vanskelig å si hvor lang, men 60-70 angis som normalt forventet levetid. Mange kobbertak er vesentlig eldre enn dette.

Brorparten av det eksisterende kobberetaket antas å være fra oppføringstidspunktet.

Typiske skader er at det oppstår sprekker eller utettheter i tekking, som føre til lekkasjer og fuktskader. Det kan også oppstå skader som medfører at deler løsner og i verste fall kan blåse av. Årsaken til at slike skader oppstår, kan særlig knyttes til:

- **Tretthetsbrudd** i kobber som følge av termisk bevegelse og/eller vind. Dette oppstår normalt i overganger ved falser, men kan også oppstå på flate partier, særlig på steder med mye vind.
- **Svikt i fester** til underlaget, som kan k nyttes til råte i underliggende bordtak, brudd i klammer, får få klammere/festebeslag, eller at spiker er rustet eller ødelagt på annen måte.
- **Mekanisk påkjenning.**
- **Tidligere reparasjoner** med dårlige løsninger/kvalitet.
- **Feil utførelse** eller feil i materialer.

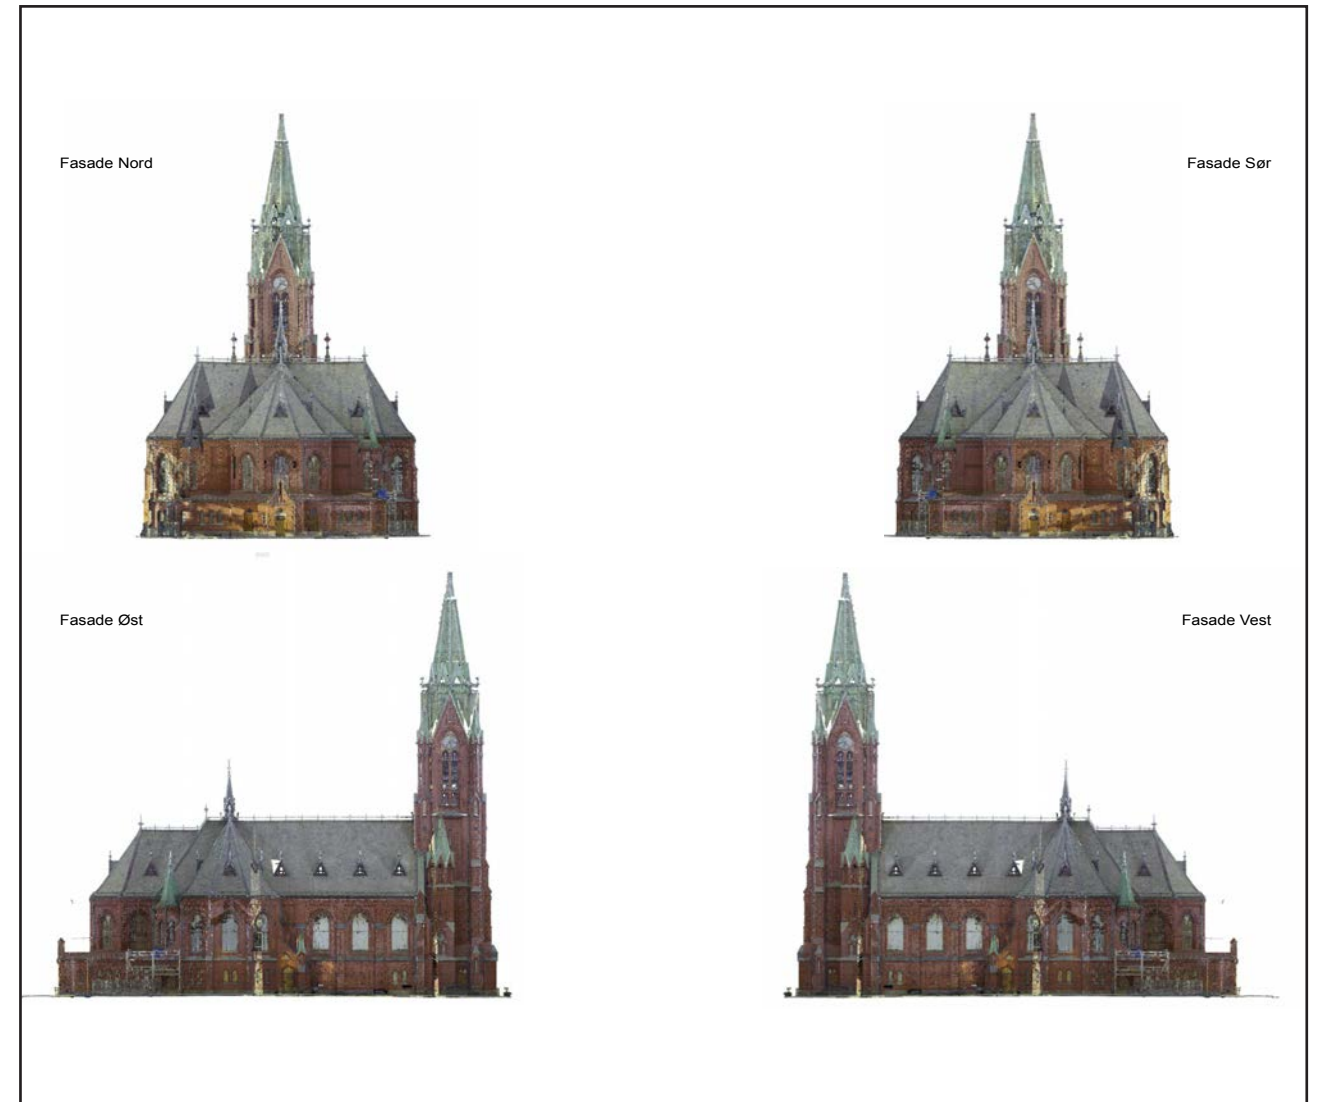
De opprinnelige kobbertakene har høy dokumentasjonsverdi med tanke på materialbruk og håndverksmessig utførelse.

De kobberbeslåtte tårnene og detaljer, med sin irrede grønnfarge, utgjør vesentlige elementer i hvordan kirken fremstår, og representerer derfor en viktig del av kirkens opplevelsesverdi.

Kobber har gjennom tiden fått en markant patina i form av irring og missfarging av rustvann fra smijernselementer.

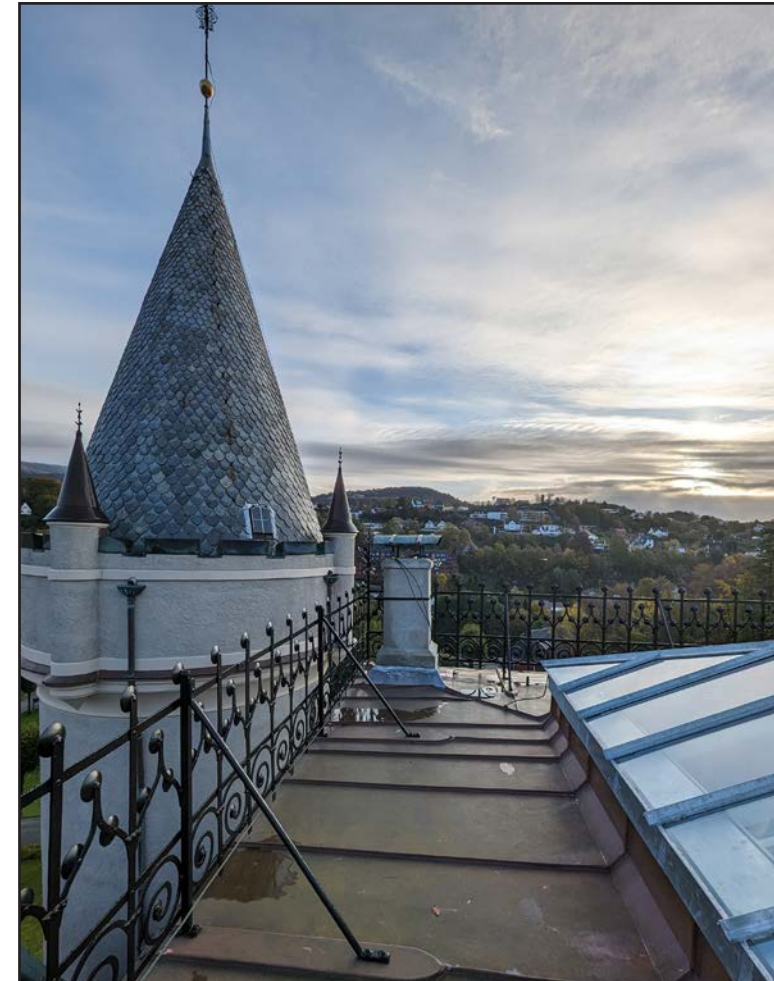
Gamlehaugen - 2023

Her benyttes samme forbehandling som for moderne malingsystemer, men nå alle komponenter er reparert og komplettert gis delene en varmgalvanisering. Etter galvanisering kan det påføres en overflatebehandling med pulverlakkering eller lignende. I denne metoden er det varmgalvaniseringen som representerer korrosjonsbeskyttelse. Maling er primært for hvordan smijernet fremstår visuelt. Denne metoden er nylig benyttet på rekkverket på taket på Gamlehaugen, og vurderes som svært egnet for Johanneskirken.

Ved montering er det viktig at det legges inn et isolerende sjikt for å unngå direkte kontakt mellom kobber og smijern, for å redusere faren for galvanisk reaksjon mellom de ulike metallene.

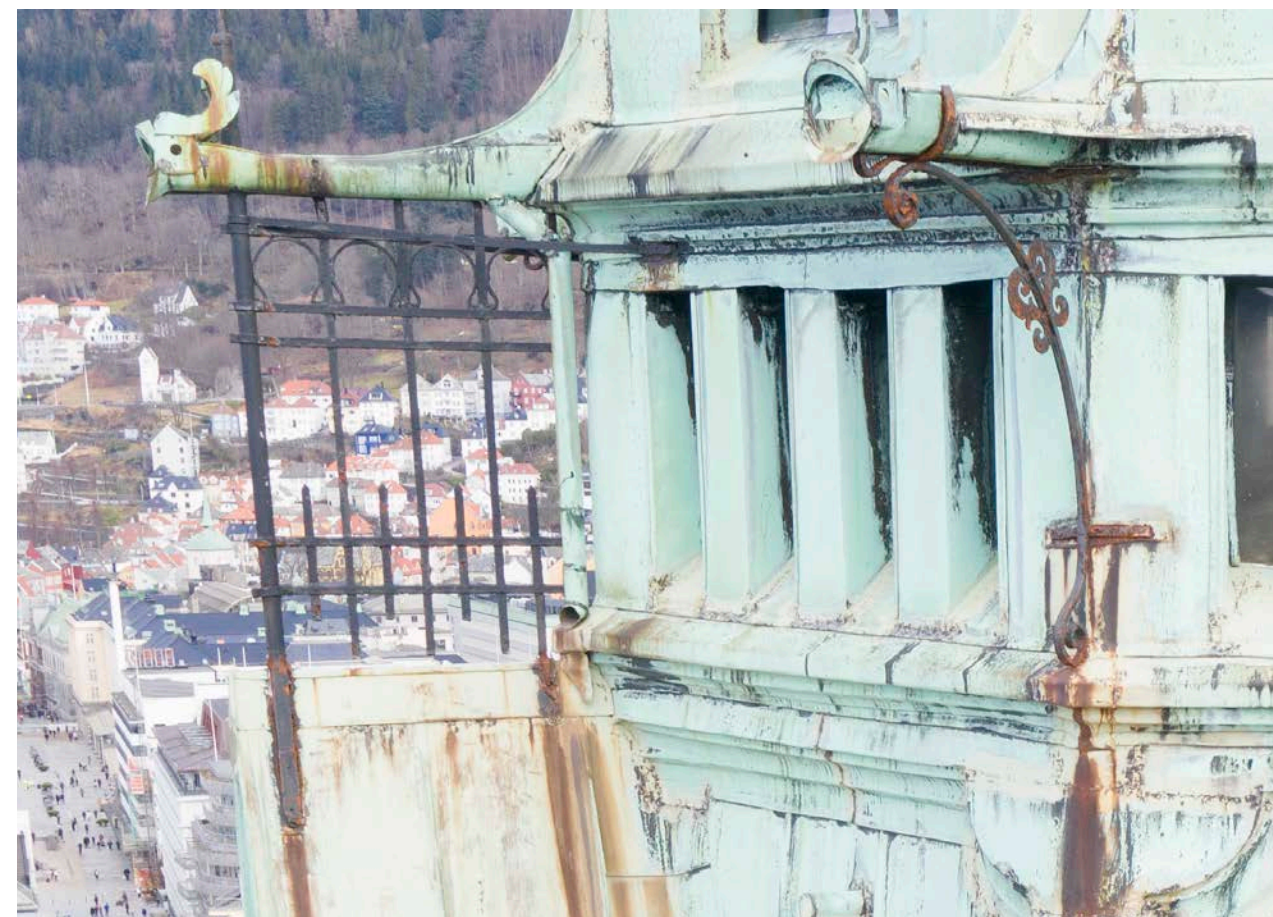
Det er et betydelig omfang av smijernselementer på taket. Disse har betydelig rustskader, noe som har medført misfarging på underliggende kobber. Rustvann påvirker i liten grad kobberet, men er skjemmende.

Eksisterende smijernsdetaljer er med stor sannsynlighet behandlet med blymønje, og deretter malt. Blymønjen har meget god korrosjonsbeskyttelse, men over tid, og særlig på så værutsatte steder som taket på Johanneskirken, vil det oppstå rust over tid.

Det anbefales at samtlige smijernskomponenter demonteres, repareres og kompletteres, og gis en behandling med varmgalvanisering og maling. Dette er den metoden som vurderes som mest holdbar og som krever minst vedlikehold.

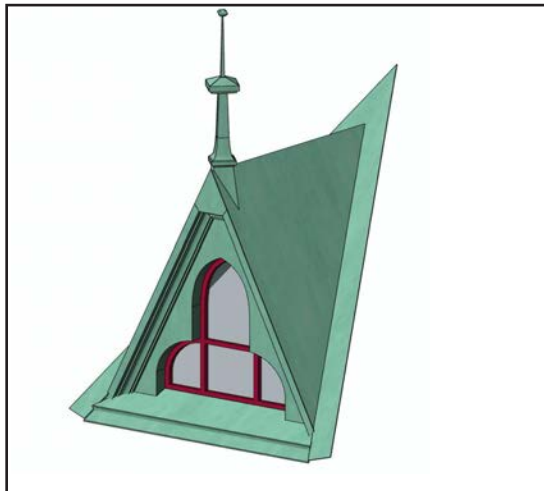
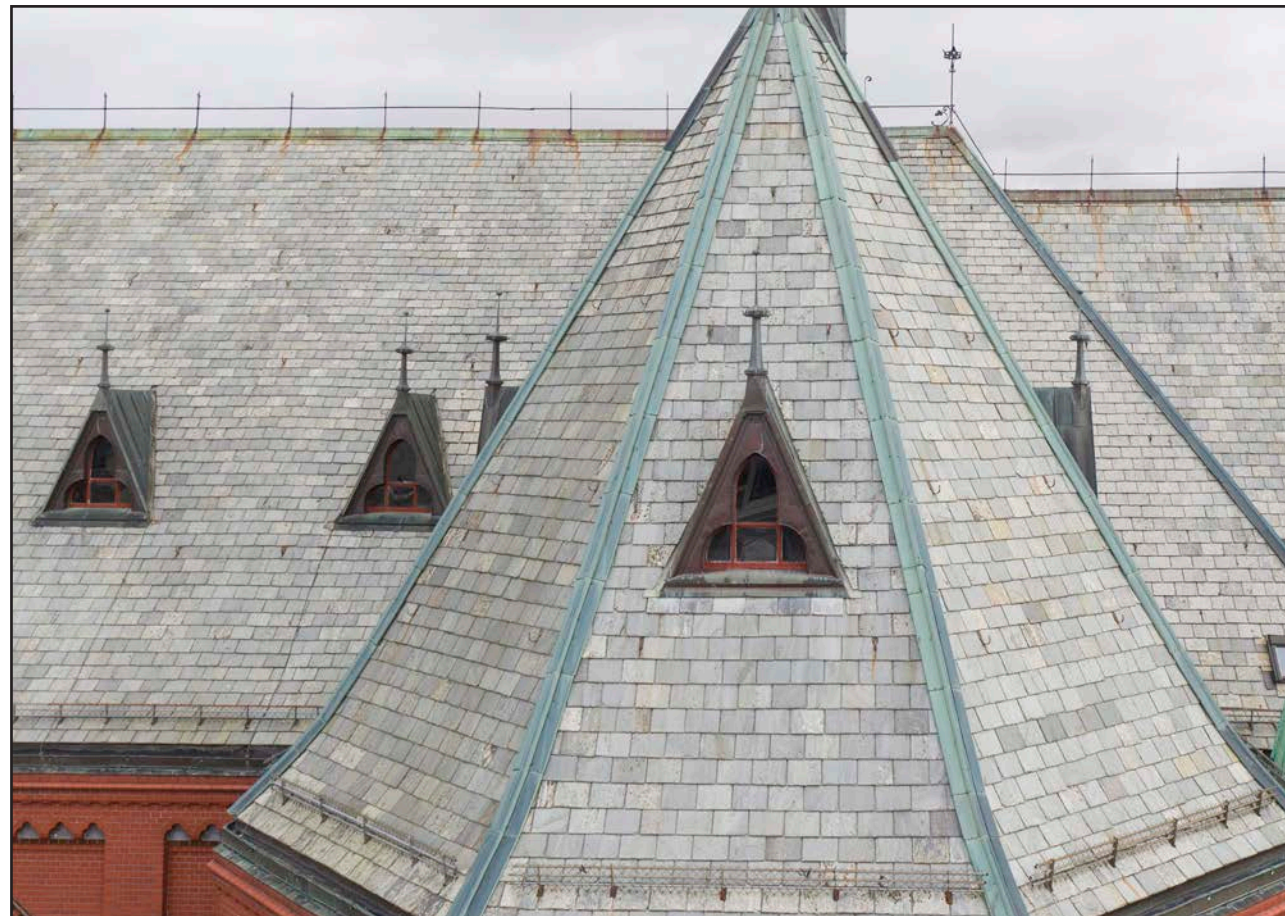
I arker over skipet og koret er det glass i tre-rammer. Disse restaureres på ordinært vis, og remonteres, men med en forbedring av beslagsdetaljene i møtene mellom kobber og trerammer.

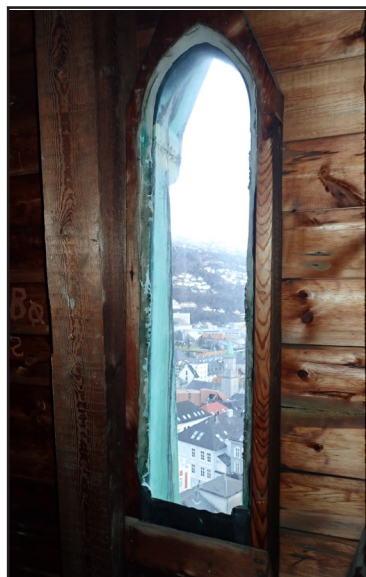
I hovedtårnet er det glass, som er festet helt og holdent i tekkingen.

Her kopieres eksisterende løsning, men det benyttes herdet glass, for å minimere faren for at glass sprekker/knuses.

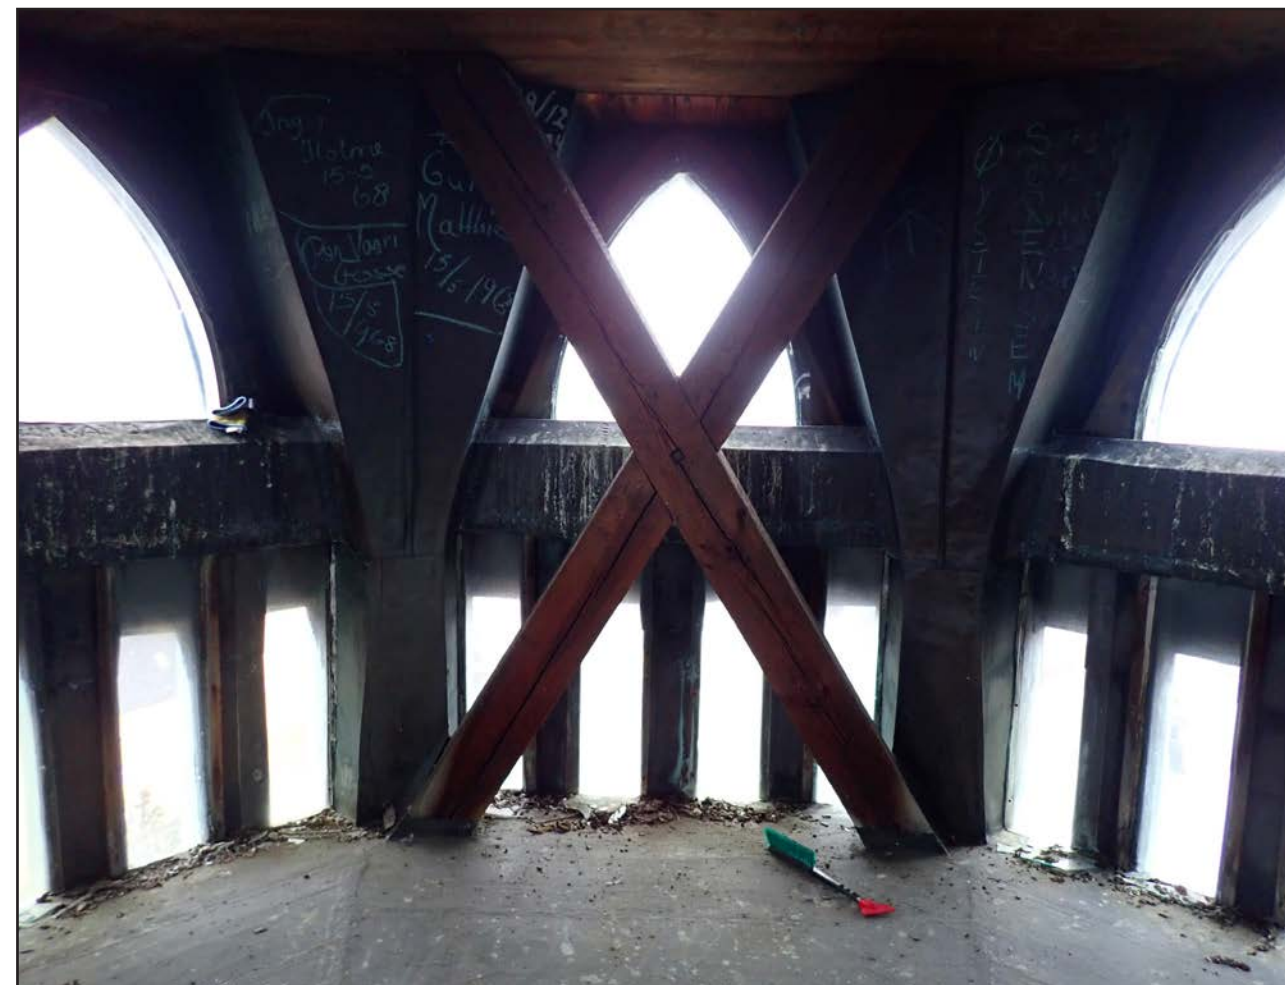
Høyere opp i tårnet er det et parti som opprinnelig var åpent. I ettertid har det blitt montert glass i disse åpningene, antakelig for å minimere at fugler hekker der.

Det er en rekke med vertikale glass nede og spissbuede over. Mange av disse glassene er i dårlig forfatning, og noen er skiftet til plek-siglass. Her foreslås det at det monteres nye herdede glass i stålrammer, som kan demonteres fra innsiden ved spesielle behov. Vindbelastningen så høyt oppe på tårnet vurderes som betydelig, og det er derfor særlig viktig at disse glassene er sikret mot å kunne løsne og falle ned.

Her foreslås det at det monteres nye herdede glass i rustfrie stålrammer, som kan demonteres fra innsiden ved spesielle behov.

Vindbelastningen så høyt oppe på tårnet vurderes som betydelig, og det er derfor særlig viktig at disse glassene er sikret mot å kunne løsne og falle ned.
