# Møteinnkalling

## Endring i Malvik kirkelige fellesråd

## MALVIK KIRKE. KIRKEKUNST OG INVENTAR

Altertavle, fondvegg og to oljemalerier på lerret. Tilstandsvurdering og  
behandlingsforslag. Malvik kommune

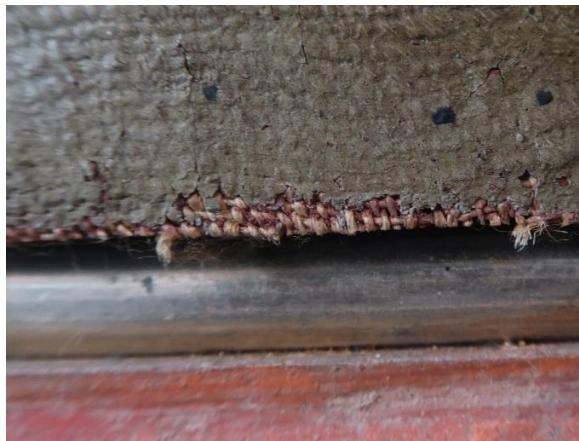
Figur 21. Detalj av malingslaget som går helt ut til kanten av lerretet. Nedre del av maleriet sittet helt løst.

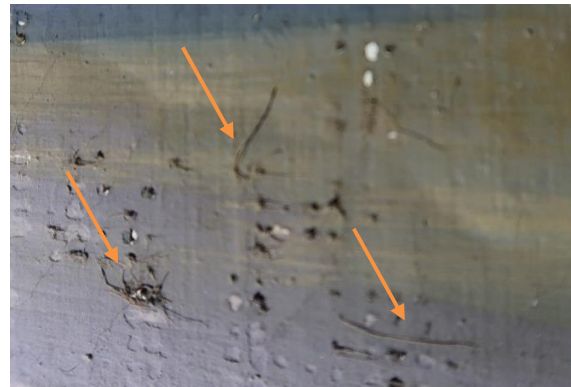
Det ble observert flere retusjer og mindre overmalinger under befaringen i 2022 (fig. 47–50). Det ble også funnet fiber på overflaten som antageligvis er fra strien som ble brukt til å dekke til maleriene.

Figur 50. Detalj fra maleriet av Moses. Flassende maling og fiber fra strien som dekket maleriene i 1907.

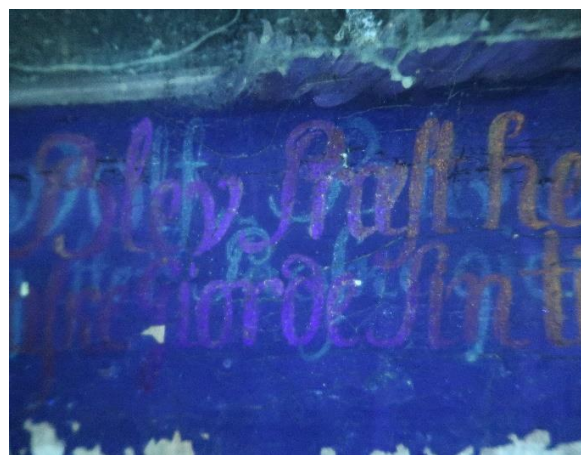
Figur 65. Detalj av skriffelt i UV viste en eldre skrift under den sekundære gullmalingen som ikke er synlig i ordinær belysning.

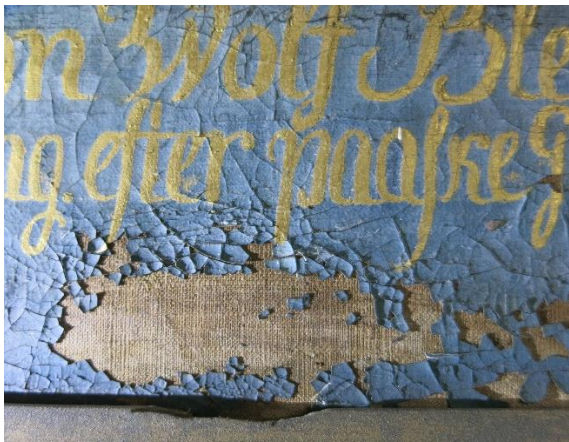
Maleriet har meget dårlig konserveringstilstand. Lerretet er litt slakt. I tillegg til de tre eldre riftreparasjonene, er det en stor rift i øvre, venstre side som ikke er reparert (L-formet og 6,5 cm (h) x 7 cm (b) (fig. 68). Lerretet er mørkt og skjørt, og trolig surt (fig. 69). Det er et relativt stort område med fargetap i det blå skriffeltet i nedre del av maleriet, og store, stive oppskallinger med lite vedheft til underlaget. Det er også oppskallinger og avskallinger i den mørkegrå fargen øverst på høyre side. De bleke fargene i ansiktet til portrettet kan antyde skader og falming fra eksponering for sollys. Det ligger et slør av smuss og støv på motivet og på pynterammen.

Figur 70. Detalj av oppskallinger og fargetap ned til lerretet i nedre del av maleriet.

I atelieret bør maleriet støvrens på motivsiden og baksiden med pensel og svakt sug eller med polyuretansvamper. Løse og oppskallede farger konsolideres med for LMK og varmeskje. Deformasjoner i lerretet utbedres med fukt og press, og eventuelt varme. Ytterkantene av lerretet bør forsterkes lokalt med Holitex og Beva-film, eller kantdubleres med lerret og beva-film. Gamle riftreperasjoner bør også utbedres med Holitex og Beva-film.

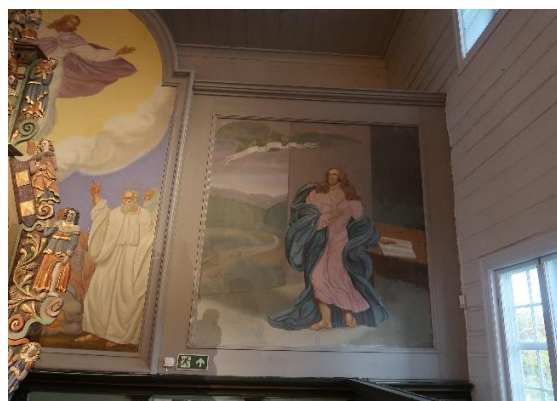
Altertavlen og fondveggen får naturlig lys inn fra vinduer i nordre og søndre del av alteret (fig. 97 og 98). Naturlig lys inneholder skadelige UV-stråler som bryter med materialer over tid. Det anbefales derfor at det vurderes tiltak sammen med Riksantikvaren og bispedømmekontoret for å beskytte gjenstandene fra eksponeringen fra sollys når kirken ikke er i bruk. Lyset fra vinduene fremhever skader og ujevnheter i lerretet og i malingslag, og bør tas høyde for når maleriene skal behandles.

Figur 98. Vindu på sørsiden, nær venstre maleri i alterfondveggen.
