Møteinnkalling

Tilstandsvurdering av puss og overflatebehandling

Sylling kirke. Tilstandsvurdering av puss og overflatebehandling. Forslag til tiltak.

Oppdrag	Tilstandsvurdering av puss og overflatebehandling med forslag til tiltak
Oppdragssted	Sylling kirke
Oppdragsgiver	Lier kirkelig fellesråd v/ kirkeverge Mette Sønsteby
Utførende	Mur og Mer v/ konservator NKF-N Hilde Viker Berntsen
Befaringstidspunkt	23.3.2021

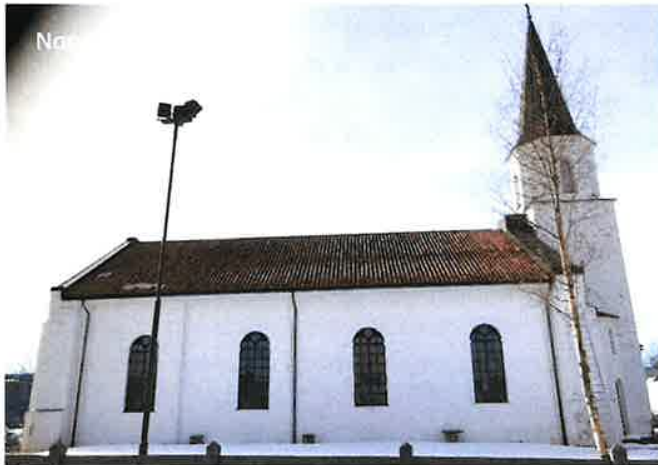
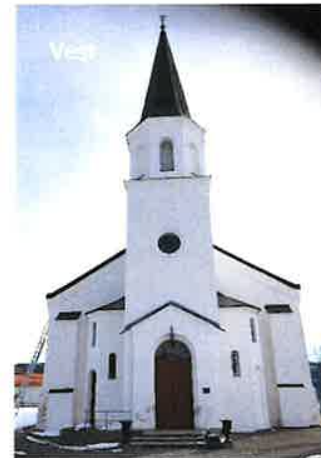
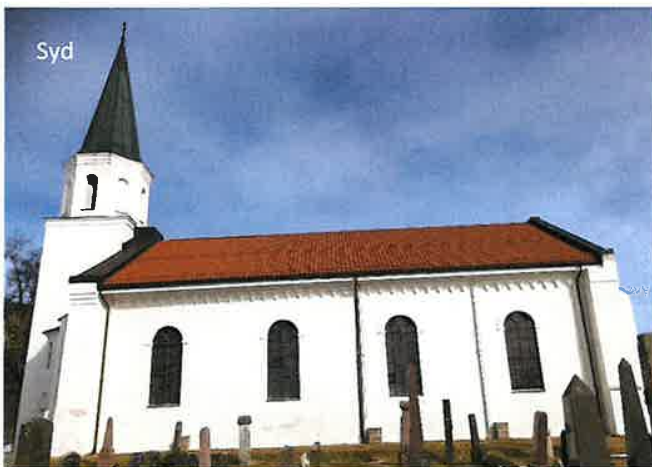
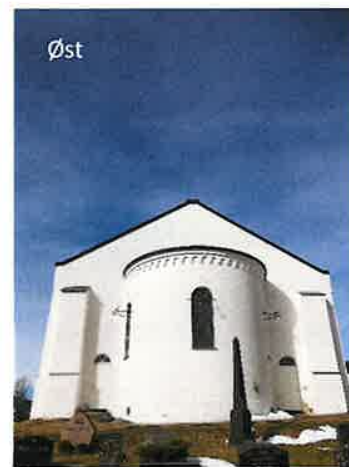
FIGUR 1. SYLLING KIRKE SETT FRA ALLE SIDER. (FOTO: MUR OG MER, MARS 2021).

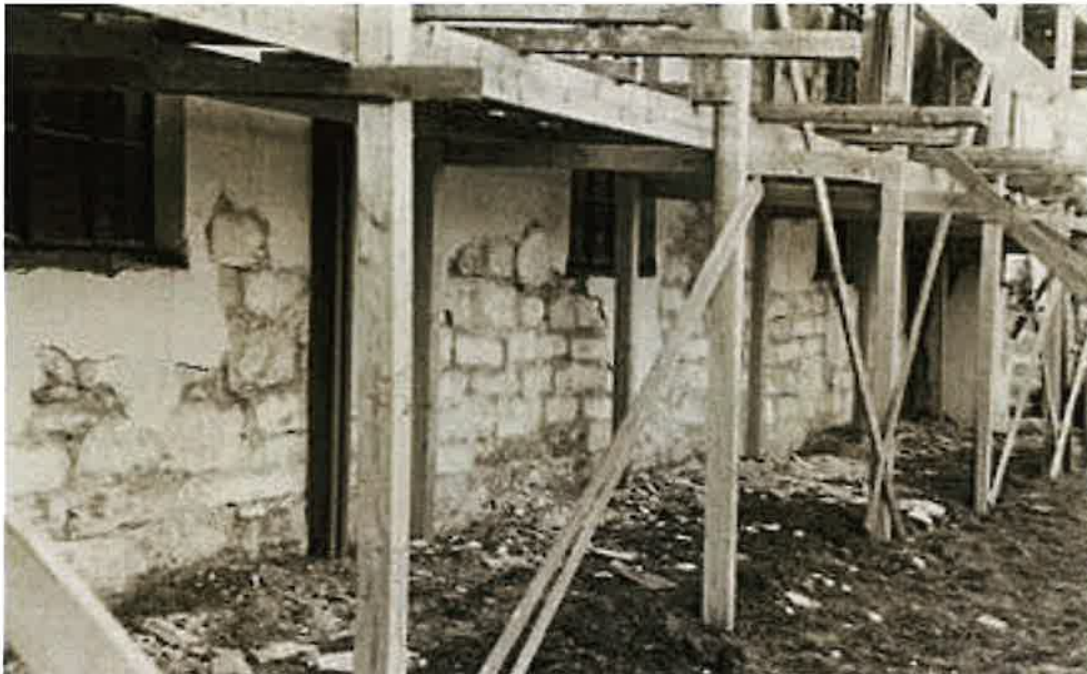
FIGUR 2. FJERNING AV PUSS/ PUSSREPARASJONER PÅ NORDVEGGEN I 1956. DET KOM DA FREM SYNLIGE KVADER- OG BRUDDSTEIN MED FLERE LAG OVERFLATEBEHANDLING/ KALKSLEMMING SOM BLE ANTATT Å VÆRE GJENBRUKT FRA ET TIDLIGERE KIRKEBYGG. (FOTO: RA V/ CATO ENGER 1956).

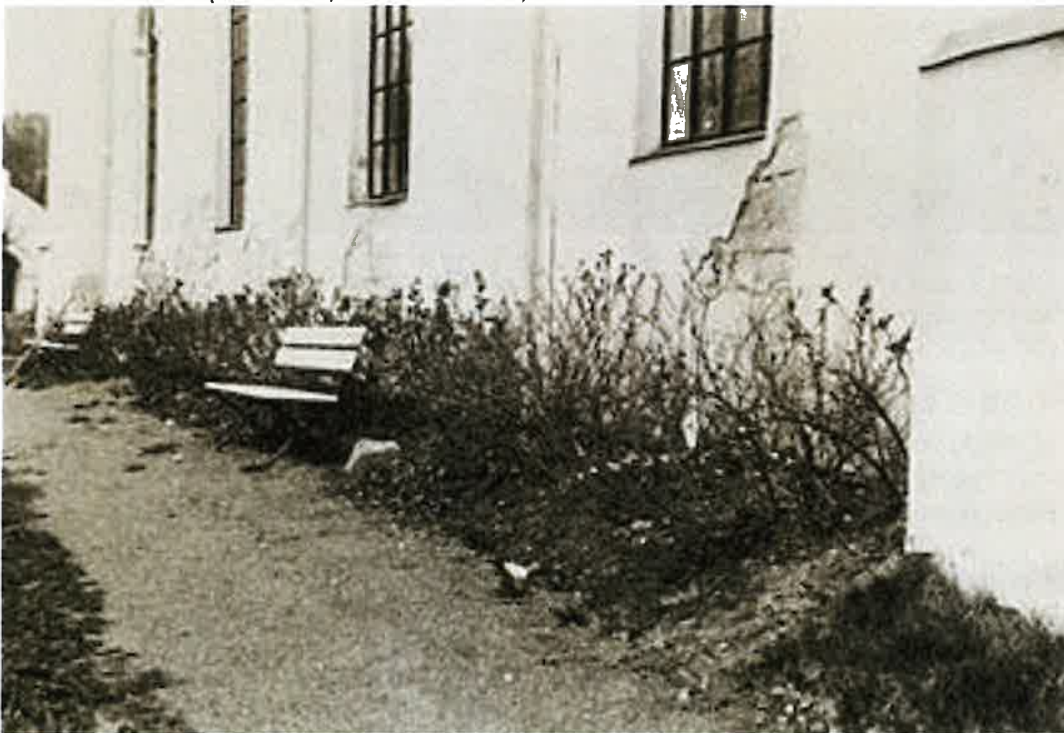
FIGUR 3. SYDVEGG. LØS PUSS SOM ER FJERNET ELLER FALT AV I NEDRE DEL AV VEGGEN BLOTTLEGGER KVADER- OG BRUDDSTEIN GJENBRUKT FRA TIDLIGERE KIRKEBYGG. (FOTO: RA V/ CATO ENGER 1956).

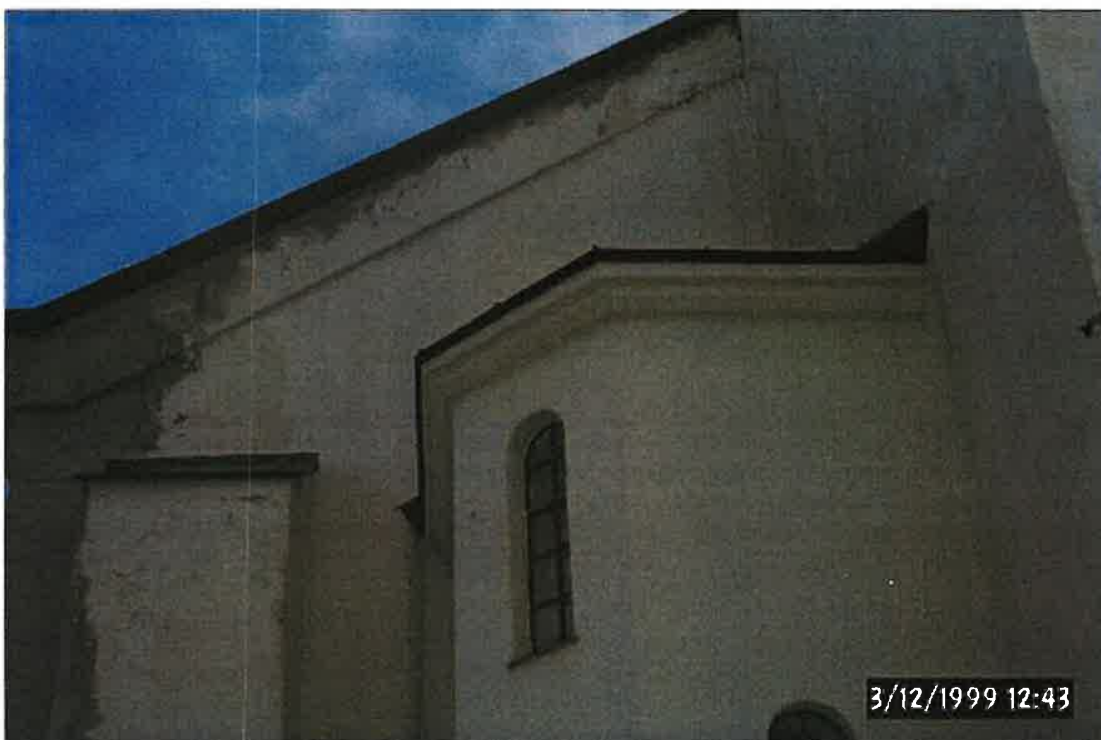
FIGUR 4. SITUASJON 1999: BILDET VISER FLIKKREPARASJONER MED DET SOM TROLIG VAR RENE SEMENTMØRTLER (MØRK GRÅ) I TYPISKE SKADEUTSATTE OMRÅDER PÅ SKIPETS VESTGAVL, NORDRE DEL. I HJØRNET OVER TRAPPEROMMET ER DET ALGEVEKST (RØDLIG), SOM KAN TYDE PÅ MYE FUKTIGHET I OVERFLATEN/ STÅENDE FUKTIGHET I UNDERLIGGENDE KONSTRUKSJON, OG TROLIG BRUK AV PLAST- ELLER SEMENTMALING. (FOTO: AABEL ENGH 1999).

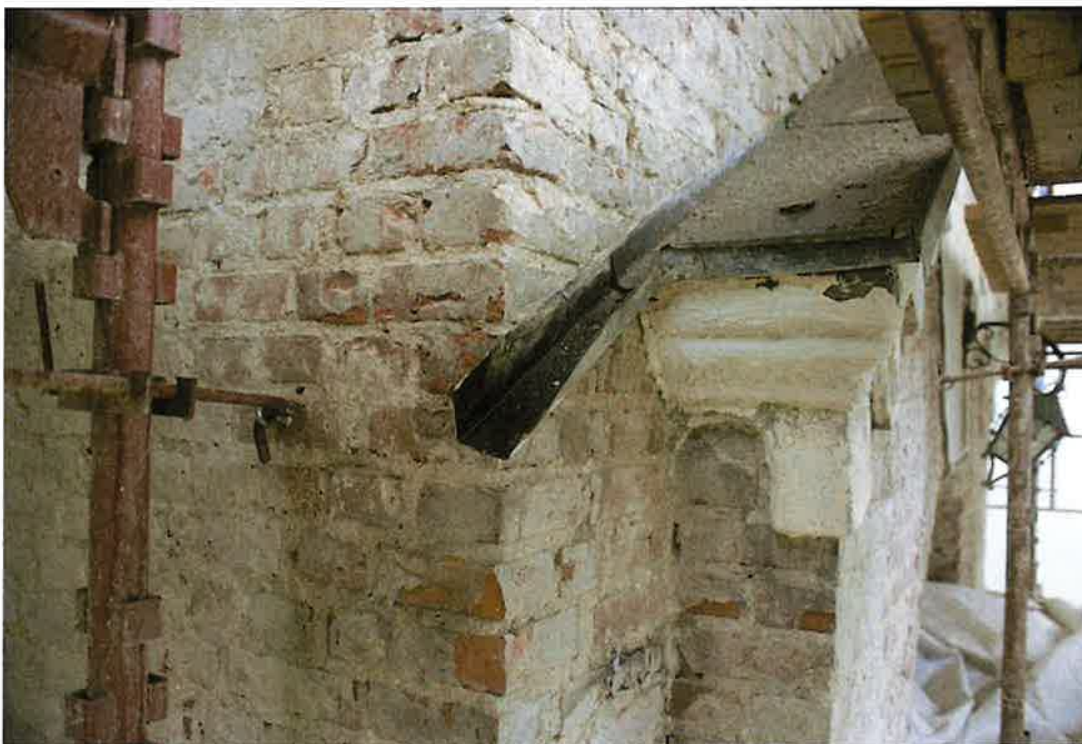
FIGUR 5. SITUASJON 2002: NORDVESTRE HJØRNET AV TÅRNET VISES MED FJERNET PUSS NED TIL OPPRINNELIG TEGL OG FUGER SOM FREMSTÅR SVÆRT LYSE/ TROLIG DE OPPRINNELIGE KALKFUGENE. (FOTO: RA V/ H. IBENHOLT 2002).

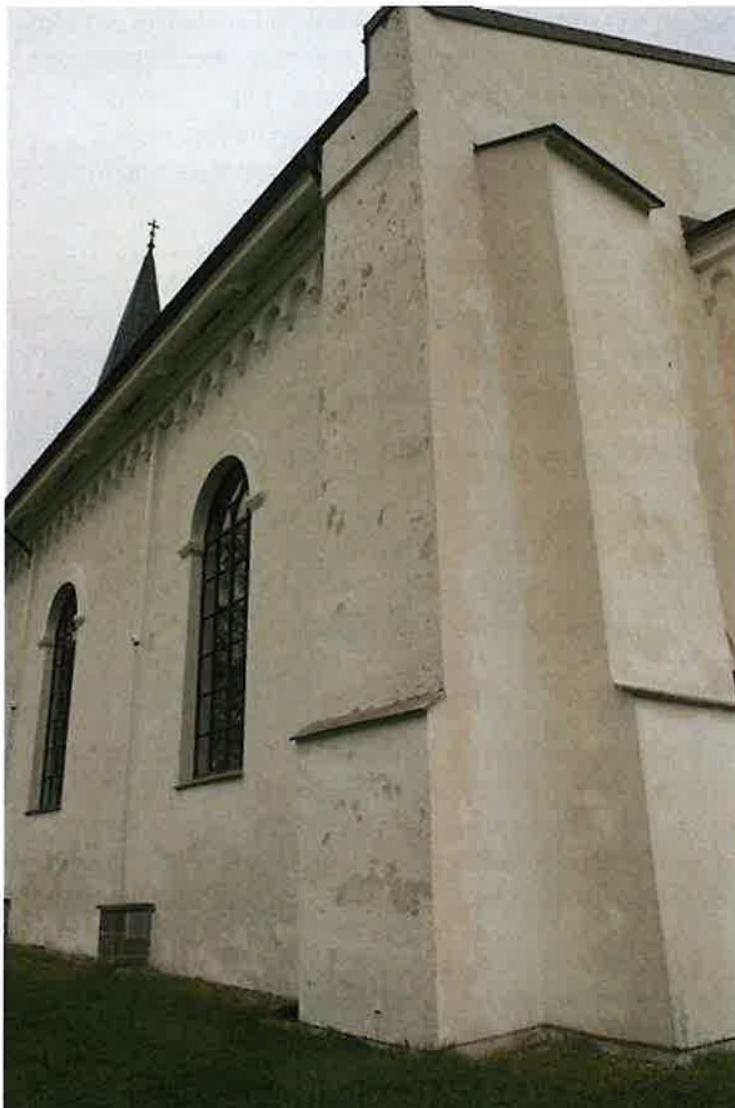
FIGUR 6. NYE SKADER SYNLIGE I OVERFLATEBEHANDLINGSLAG, SYDØSTRE HJØRNE. (FOTO: RA v/ H. EGEDE NISSEN, AUGUST 2015).

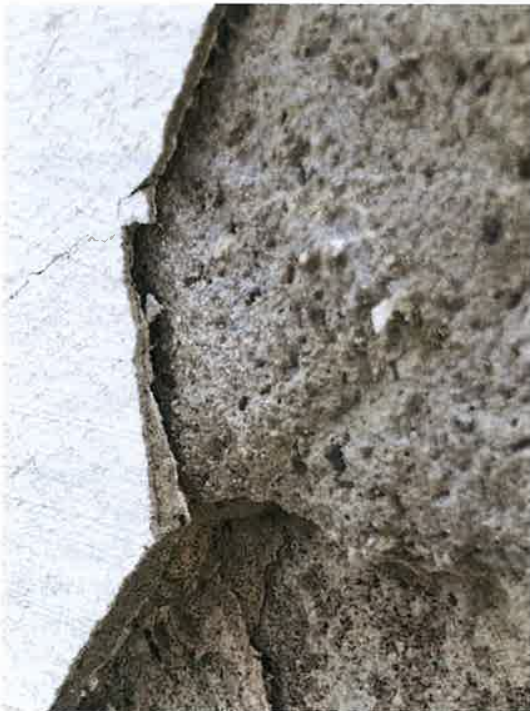
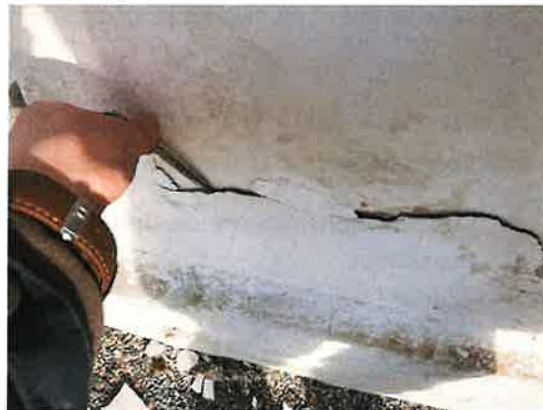
Bom: Bom betyr at det har oppstått tomrom/ luftflommer med manglende vedheft mellom de forskjellige materialsjiktene på veggen. Det skilles mellom *lukket* og *åpen* bom. På Sylling er det generelt mye bom mellom ytre pusssjikt (ca. 10-15 mm) og underliggende eldre mer porøs puss. De største bompartiene ligger i det nedre 50 – 100 cm beltet mot sokkel, under vinduene og i overgangen mellom flikkrepasjoner og eldre puss. Det er dessuten trolig stor grad av manglende vedheft mellom puss og underliggende materiale i soner rundt konstruksjonsrevner.

Bom oppstår særlig der det ligger eldre porøse mørtler med høyt kalkinnhold innenfor pussmørtler med høy hydraulisk indeks (sement eller «sterke» hydrauliske mørtler). Når fuktigheten blir liggende, vaskes bindemiddelet ut og det oppstår frostsprengning i vintersesongen.

FIGUR 7. T.V. MANGLENDE VEDHEFT MELLOM FINPUSS OG GROVPUSS. YTRE SIKT ER SVÆRT BINDINGSSTERKT, OG INNTRENGENDE VANN HAR DERFOR VANSKELIGHETER MED Å FORDAMPE UT OG BLIR LIGGENDE BAK FINPUSSSIKTET. DETTE FØRER TIL FROSTSPRENGNING OG UTVASKING AV BINDEMIDDEL I DEN UNDERLIGGENDE MER KALKRIKE PUSSEN. T.H. ALLE VEGGENE HAR I MER ELLER MINDRE GRAD BOM I NEDRE 50 CM BELTE FORÅRSAKET AV KOMBINASJON MELLOM MYE FUKTTILGANG, TYKKE PUSSLAG OG BINDEMIDDELRIKE OVERFLATER. (FOTO: MUR OG MER, MARS 2021).

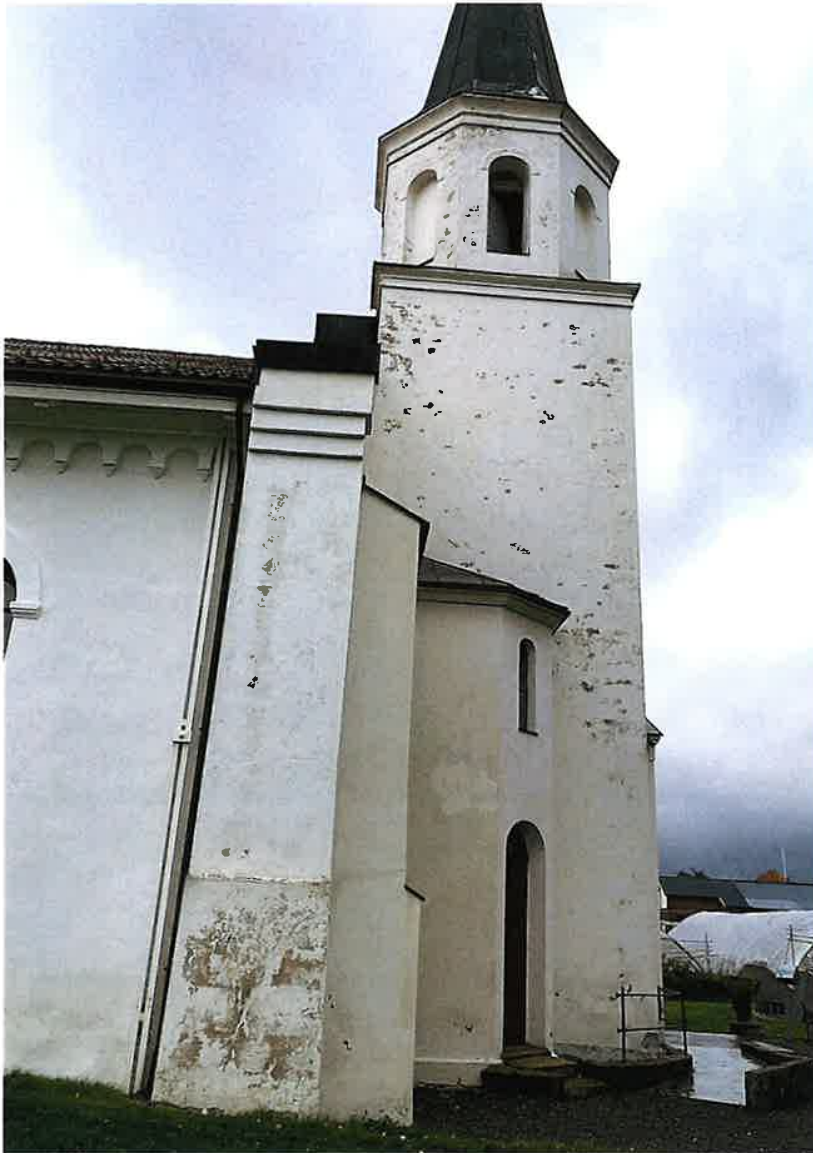
Manglende vedheft: Stedvis ligger det kalkhvitning på sandkalk (kalkslemming) og stedvis ligger kalkhvitningen direkte på pussoverflaten. I dag er hovedsakelig sandkalk med overliggende kalkhvitningslag godt bevart på hele østveggen og apsiden. Mens den ser ut til å være bevart flekkvis på de andre veggene. Kalkhvitningslag sitter der løst og flasser av med dårlig vedheft inn mot puss.

Skadeomfanget er særlig synlig på teglkonstruksjonene i vest – med mye skader på tårnfotens nordvegg, strebepilarer (lisener) og trapperom mot nord. På tårnet ligger kalken tilsynelatende uten sandkalk og alle overflatesjikt har falt av direkte fra pussunderlaget som har en brunlig pussoverflate. Det er ikke observert nevneverdig forskjell i skadeomfang på overflatebehandling i nedre og øvre del av vegglivet i dette området.

FIGUR 8. FLEKKVIS AVFLASSING OG FORVITRING AV ALL MALING INN TIL PUSSFLATE (SYNLIG SOM BRUNE FLEKKER). TÅRN OG VESTFRONTS NORDSIDE. (FOTO: KIRKEVERGEN 2018(?)).

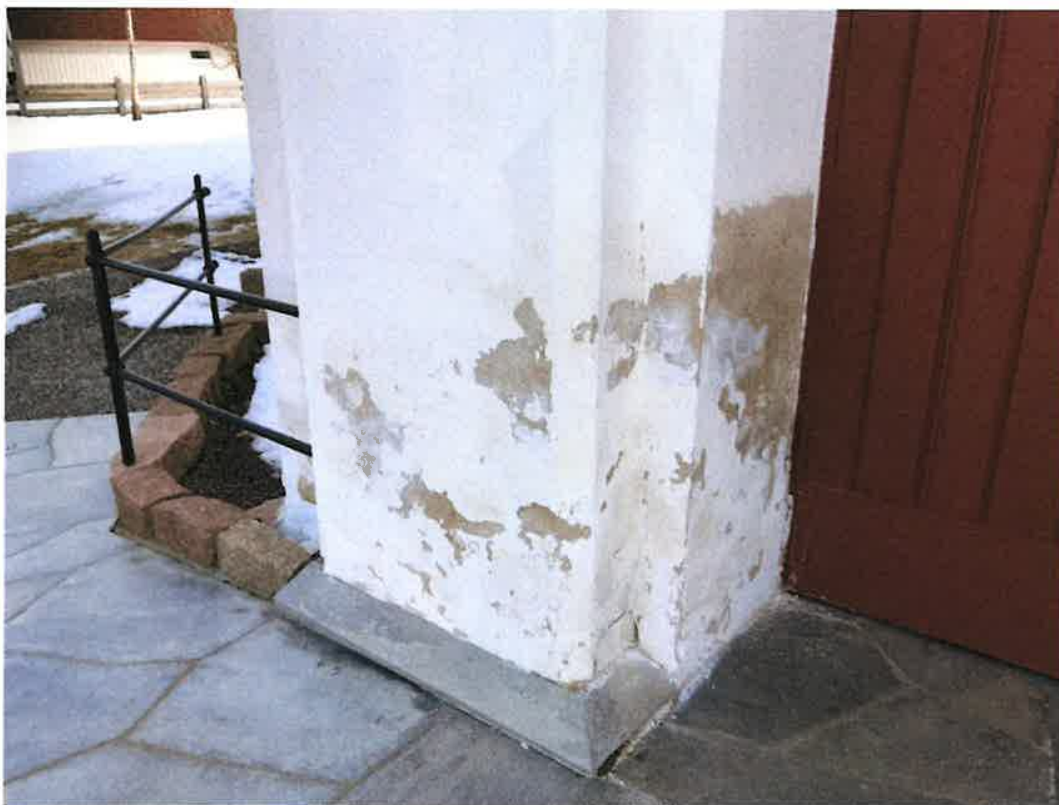
Saltforvitring: I lokale områder er det mye synlig saltutfelling på og i overflatene opp mot 100 cm høyde på veggen. Rundt inngangsdør i vest er det et særlig stort skadeomfang. I tillegg til generelt fuktoppsug fra grunnen, skyldes dette sannsynligvis kapillært oppsug av lettløste klorider fra salting av glatt trapp og inngangsparti vinterstid. Saltene binder seg til det karbonatholdige bindemiddelet, og bidrar dermed til forvitring av dette.

FIGUR 9. SALTUTFELLINGER SYNLIG I NEDRE 1 METERS BELTE I TILKNYTNING TIL TRAPP OG INNGANGSPARTI, TÅRNETS VESTVEGG. DE FORSTERKEDE SKADENE LOKALT I DETTE OMRÅDET ANTAS FORÅRSAKET AV SALTING VINTERSTID. (FOTO: MUR OG MER, MARS 2021).

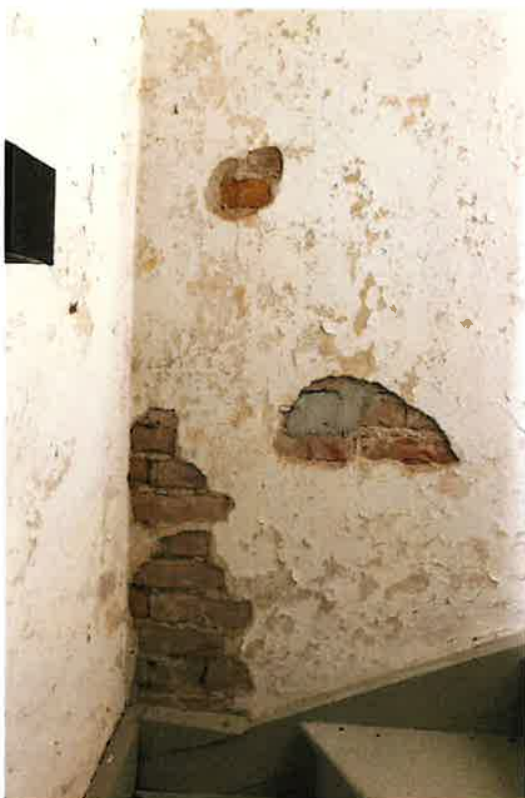
3. *Pusskader*: I interiøret er det lite **pusskader** bortsett fra i nedre deler av trapperom forårsaket av kapillært fukttoppsug fra grunnen og i underkant av tak mot klokketårn/ spir på grunn av fukttilgang mot tak.

FIGUR 10. TEGN PÅ FUKTIGHET I KONSTRUKSJONER: BORTFALL AV PUSS OG MYE MALINGSAVFLASSING I NEDRE DEL AV TRAPPEROM. SEKUNDÆR SEMENTREPARASJON SYNLIG I SKADE (FOTO: MUR OG MER, MARS 2021).

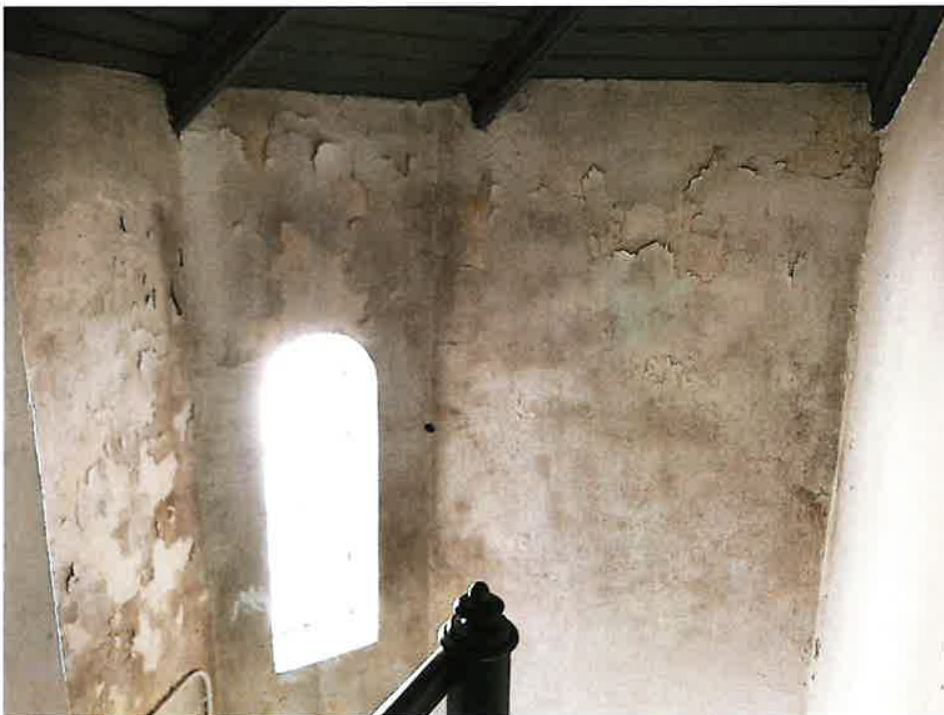
2. *Malingsavflassing*: Spor etter stående fuktighet i konstruksjonen sees i tårnet, der det er skittlag avsatt i forbindelse med fuktuttrekk i fuger rundt tegl. Saltutfellinger i hjørner mot skip også langt oppe på veggen. Mye malingsavflassing – særlig mot takkonstruksjon tyder på diffusjonstett maling i kombinasjon med stor fukttilgang ovenfra. Pussen minner om utvendig puss på tårnet, og kan være en bindingssterk hydraulisk mørtel - trolig satt opp i 2002.

FIGUR 11. TÅRNET HAR MYE MALINGSAVFLASSING PÅ VEGGENE. SÆRLIG I ØVRE DEL MOT TAK OG I HJØRNER. DETTE SKYLDES KOMBINASJON AV FUKTTILGANG/ STÅENDE FUKTIGHET I KONSTRUKSJON OG DIFFUSJONSTETTE OVERFLATER. PLASTMALING? (FOTO: MUR OG MER, MARS 2021).

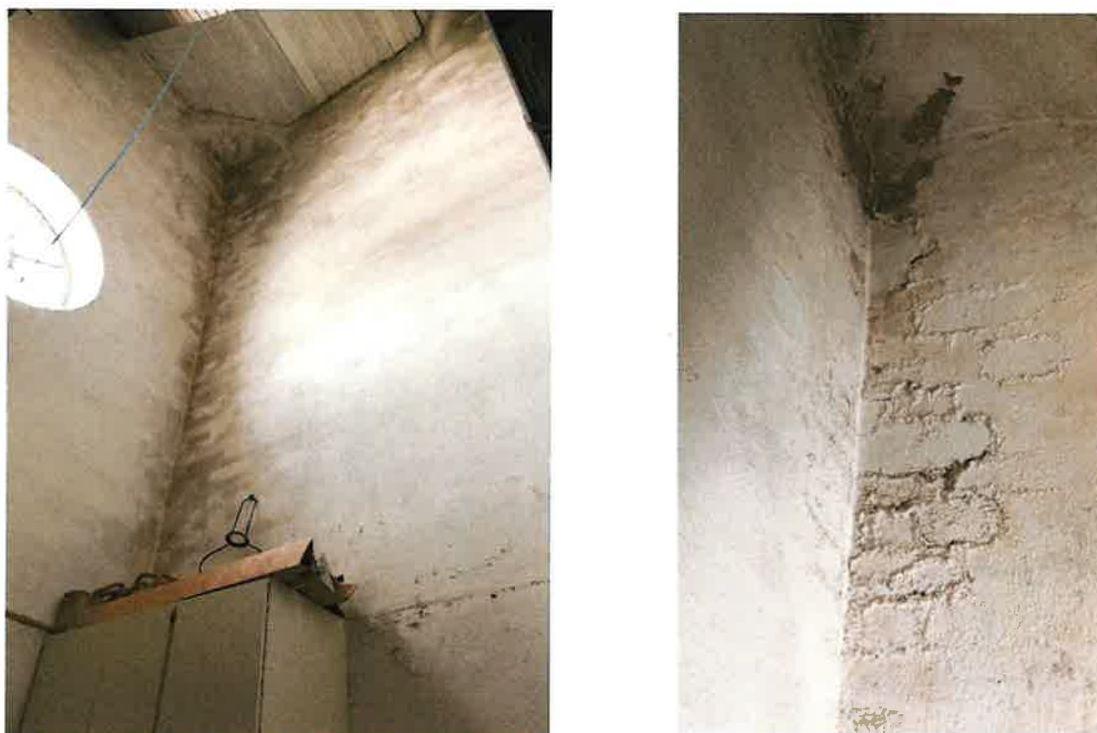
FIGUR 12. TÅRNET: SALT OG SKITT AVSATT I HJØRNENE PÅ GRUNN AV DÅRLIG OPPTØRNING I VEGGKONSTRUKSJONENE. (FOTO: MUR OG MER, MARS 2021).

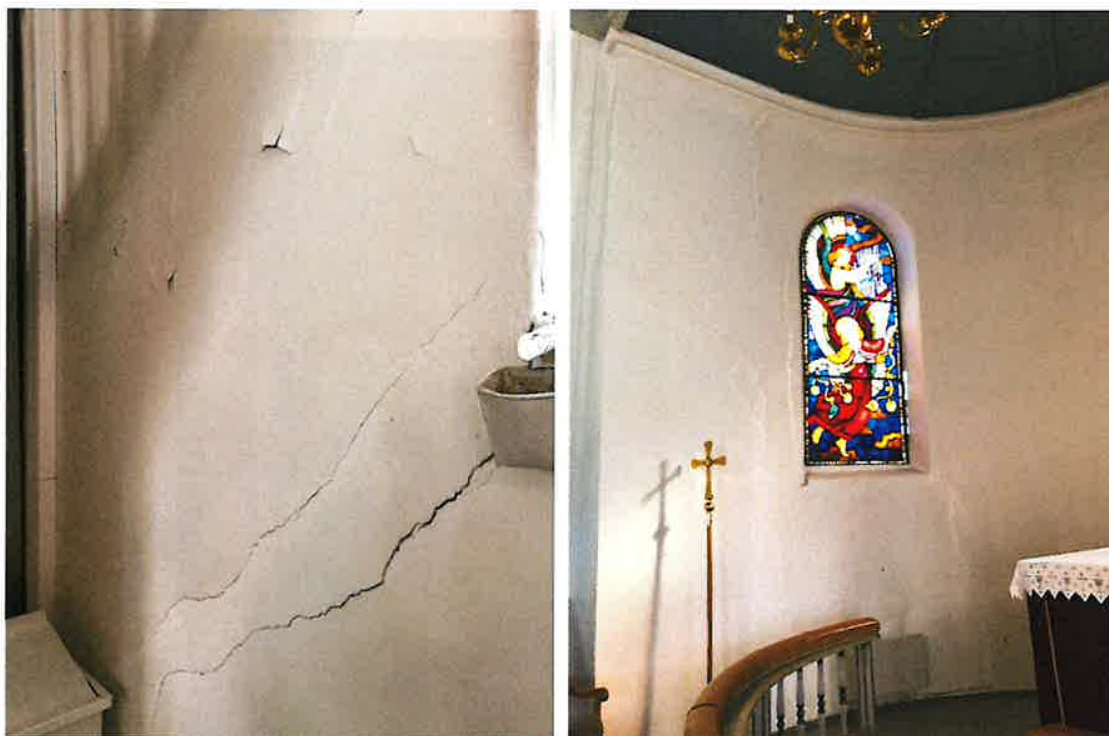
1. *Vertikale/ diagonale revner* er særlig synlig i overgang mellom forskjellige konstruksjoner og i forbindelse med åpninger i konstruksjonen – dvs. under og over vinduer, mellom skip og apside og særlig ved hjørnet i forbindelse med vindu, trapp, galleri mot nordvest.

FIGUR 13. SETNINGSREVNENE ER AKTIVE, OG ER I DAG PRIMÆRT SYNLIG I KIRKEROMMET. T.V. REVNER UNDER GALLERI, NORDVEGG. T.H. REVNER I NORDRE DEL AV APSIS (REPARERT/ HVITE). REVNENE ER GJENNOMGÅENDE FRA GULV TIL TAK. (FOTO: MUR OG MER, MARS 2021).

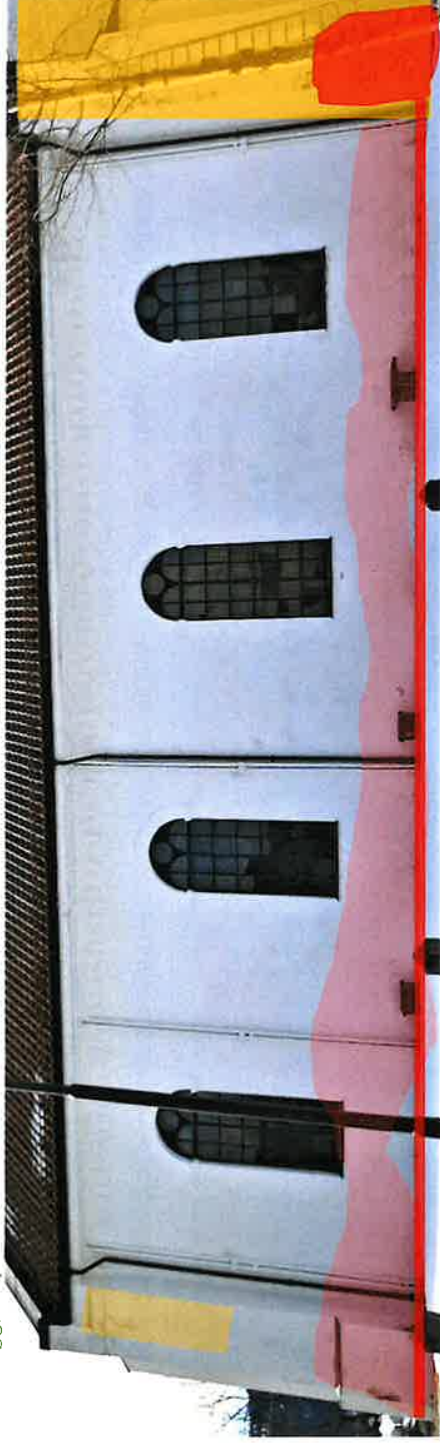
Nordvegg, skip

Mørk rød = Pussutfall og synlige bindingsterke mørtler.

Lys rød = Lukket bom (hulrom mellom pussjiktene)

Skipets nordvegg: Pusskader (revne + bom, men ikke utfall) relatert til stygg nesten horisontal revne på tvers av strebepillar og i sokkel på nordvestre hjørnet av skipet. Fra 0-180 cm over bakken). Mye avflassing av overflate på hele streberens nordside. Salter, avflassing/ bom mellom maling og puss.

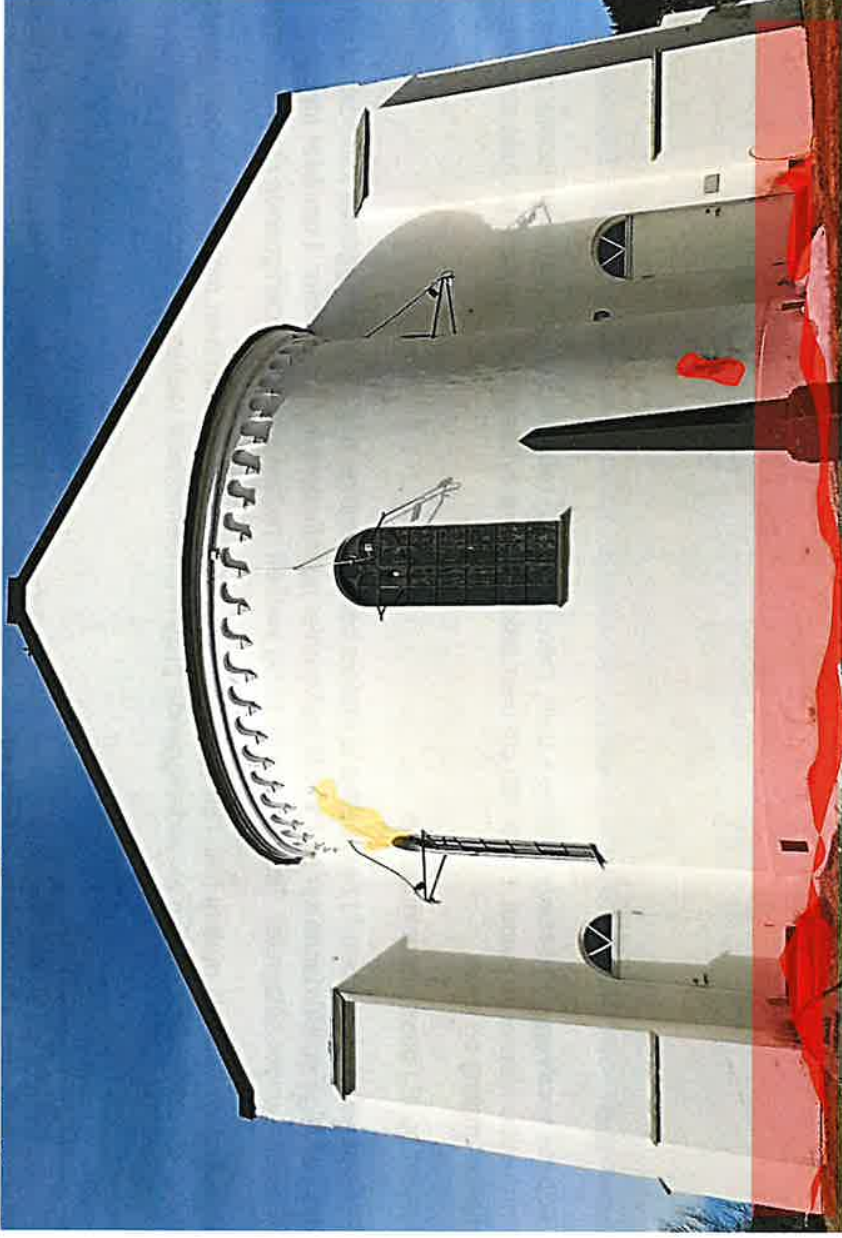
Østvegg: apside + korets østvegg.

- Mørk rødt = Pussutfall og synlige sementreparasjoner.
- Lys rødt = Mye fuktighet/ bindingsterke mørtler.
- Gul: Avflassing av overflatebehandling.

Skipets østvegg og apside: God tilstand – god vedheft av maling mot puss. Pusskader er relatert til sokkel og trolig tykk diffusjonstett puss lagt direkte på underliggende mer porøst materiale. Lokale fuktrelaterte skader over apsidsens syvindu og ved sementreparasjon/ muranker, nordre del. Lokale nyere sementreparasjoner mot sokkel og ved muranker.

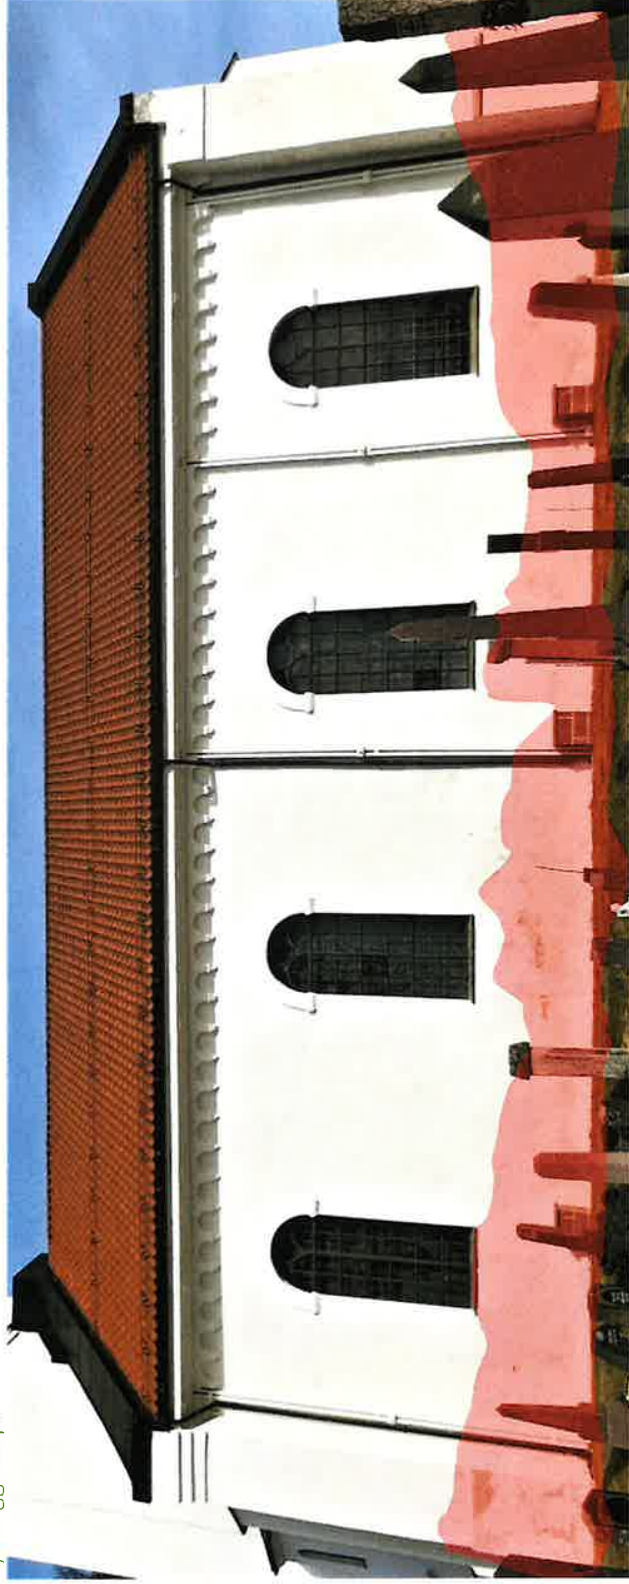
Sydvegg: Skip.

Lys rødt = Område med mye konsentrert fuktighet. Malingsavflassing og noe lokale pusskader.

Skipets sydvegg: Lokale pusskader relatert til sokkel som på kirken for øvrig. Dessuten ved gesims i sydøstre hjørne + nedre del av puss ned mot skiferhelle på utspring/ sokkel på streber (ca. 150 cm over bakken). En del skader i nedre 150 cm – dvs i yttersjiktet av finpussen. Særlig relatert til reparasjoner under vinduene – der de nye reparasjonene er for tette og bindingssterke. Bedre tilstand på nedre 50 cm belte på denne veggen enn i nord, til gjengjeld er det mange lokale puss- og overflatebehandlingskader på hele veggen; særlig relatert til dårlig vedheft i overflatebehandling.

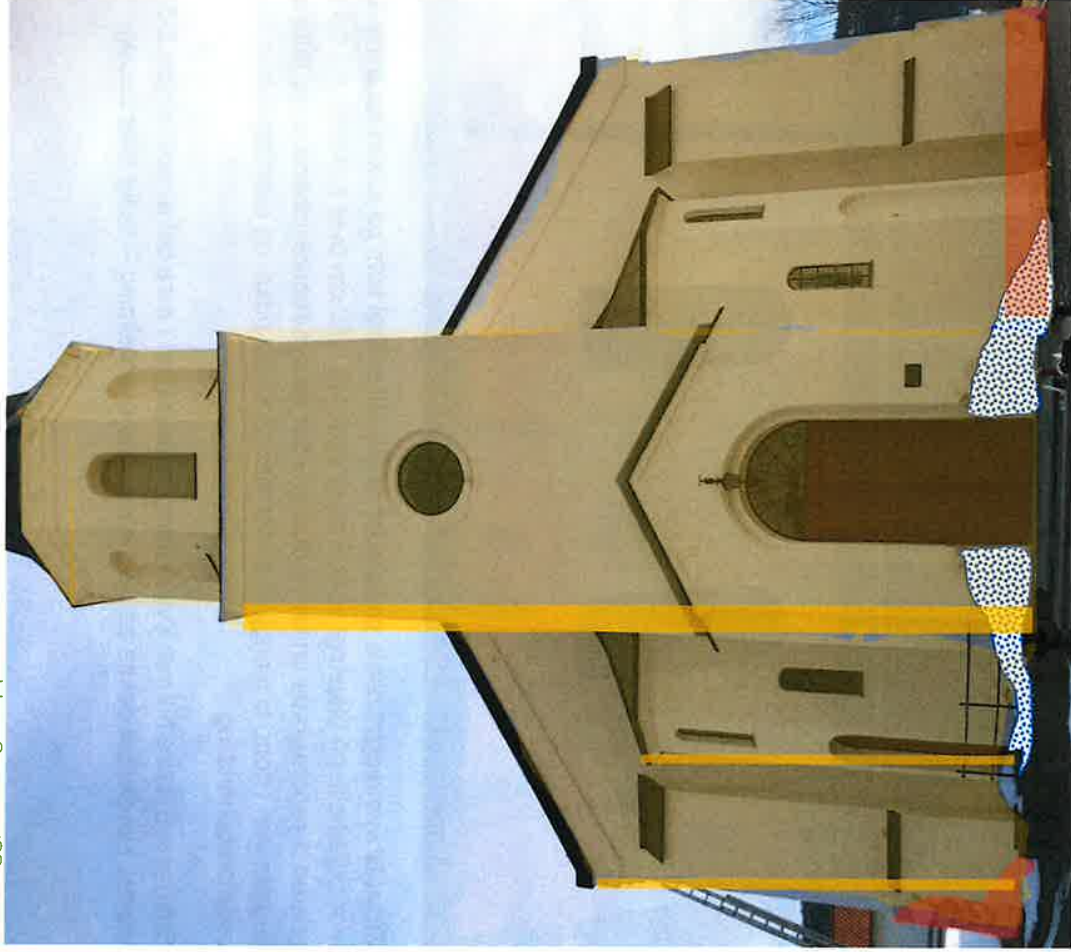
Vestvegg, tårn og trappehus.

Tårnets nordvegg: Skader fra bunn til topp. Nedre beltet har pusskader, mens øvrige skader er relatert til overflatebehandling. Skader i overflatebehandling ligger både 1. Mellom siste og underliggende overflatebehandling og 2. Mellom overflatebehandling og puss.

Problemer med mangelfull vedheft mellom kalkhviting og underlaget og problemer relatert til oppsug av saltholdig fuktighet fra grunnen forsterkes trolig på tårnets nordvegg da dette området er utsatt for slagregn i kombinasjon med å være på bygningens skyggeside som dermed gir dårlig opptørking.

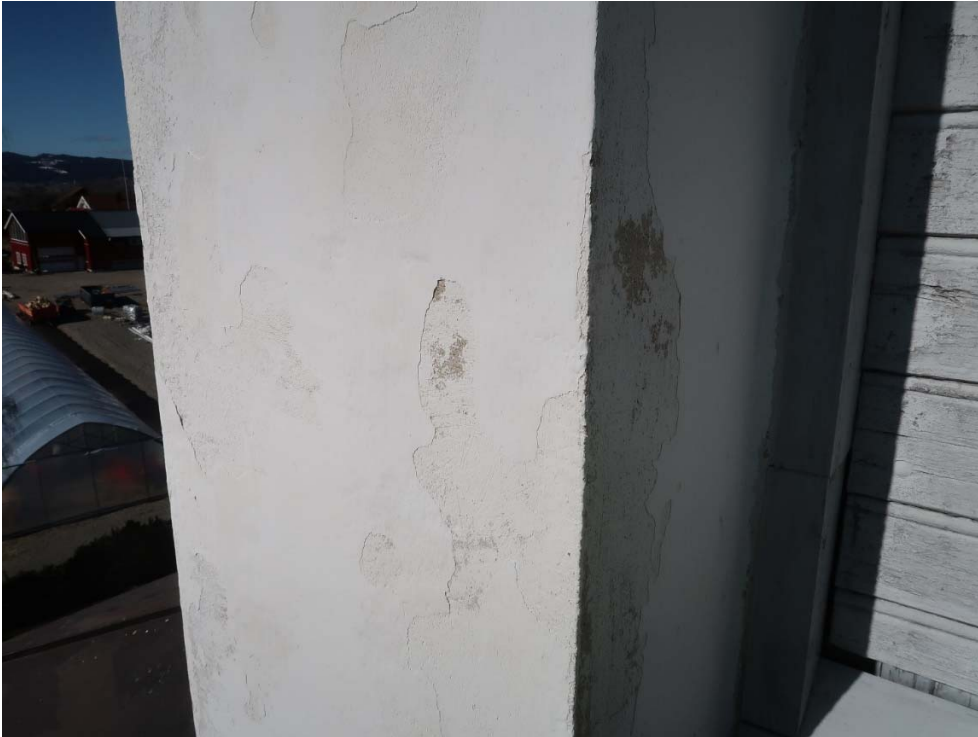
Foto 1: Fra østsiden av tårnet, ved luken utenfor kirkeklokken. Det ble tatt prøve fra overflaten her (prøve 1).

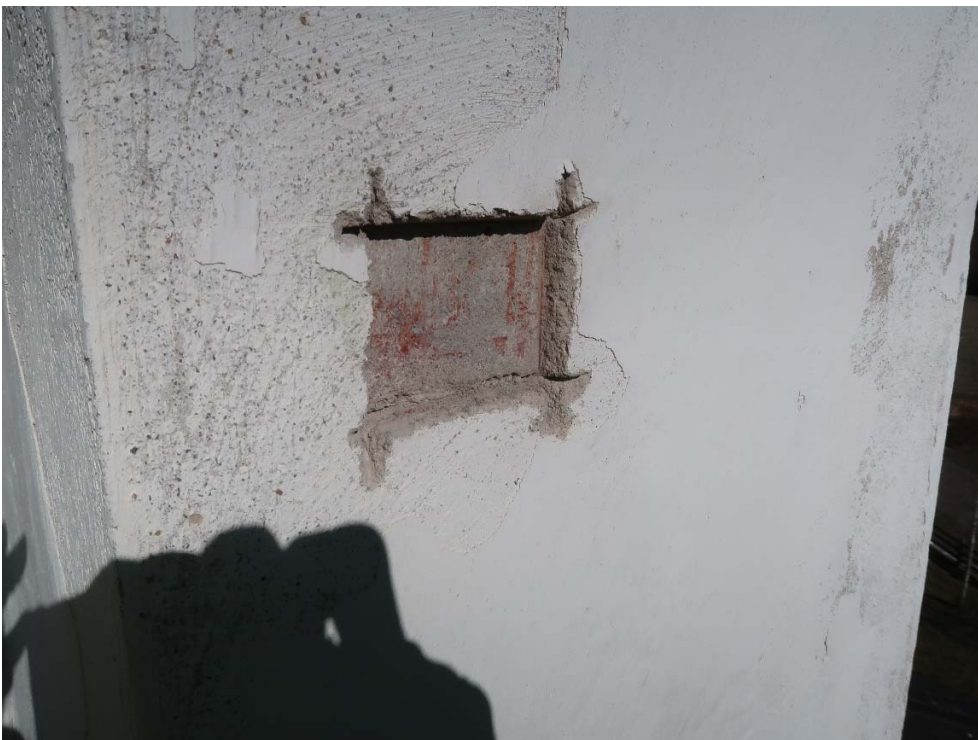
Foto 2: Prøve 2 av pussmørtel. Tatt på østsiden av tårnet, til høyre (sett utenfra) for luken.

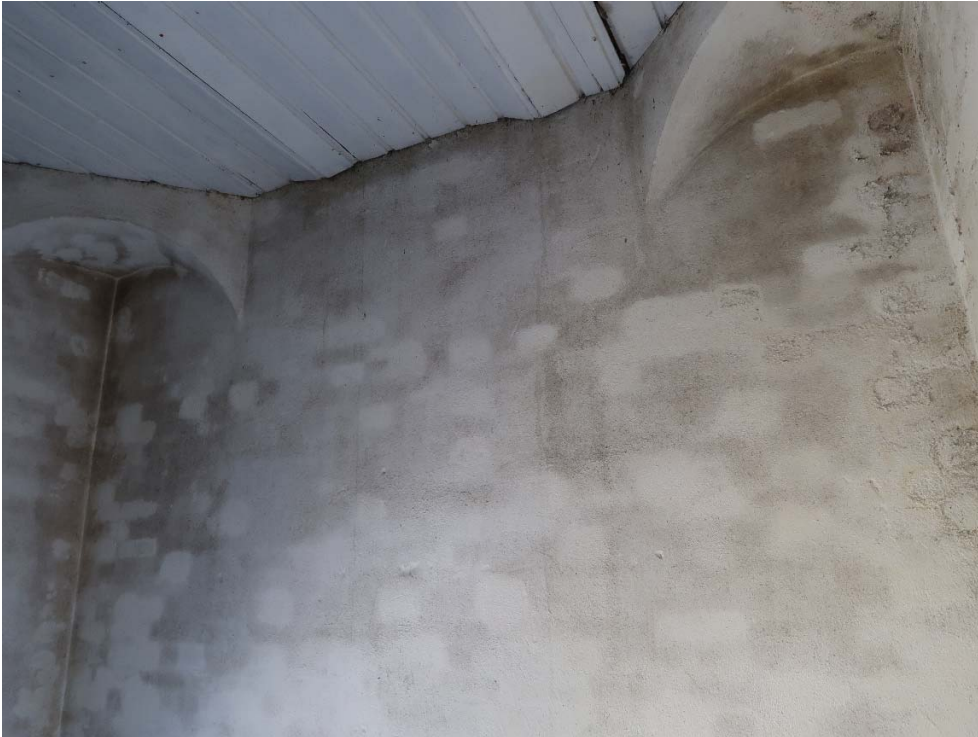
Foto 3: Fra inne i tårnet. Tydelig tilsmussing og annen misfarging viser omriss på stein. I hjørnene er det salt- og kalkutslag som viser at det er fuktinntrenging utenfra.

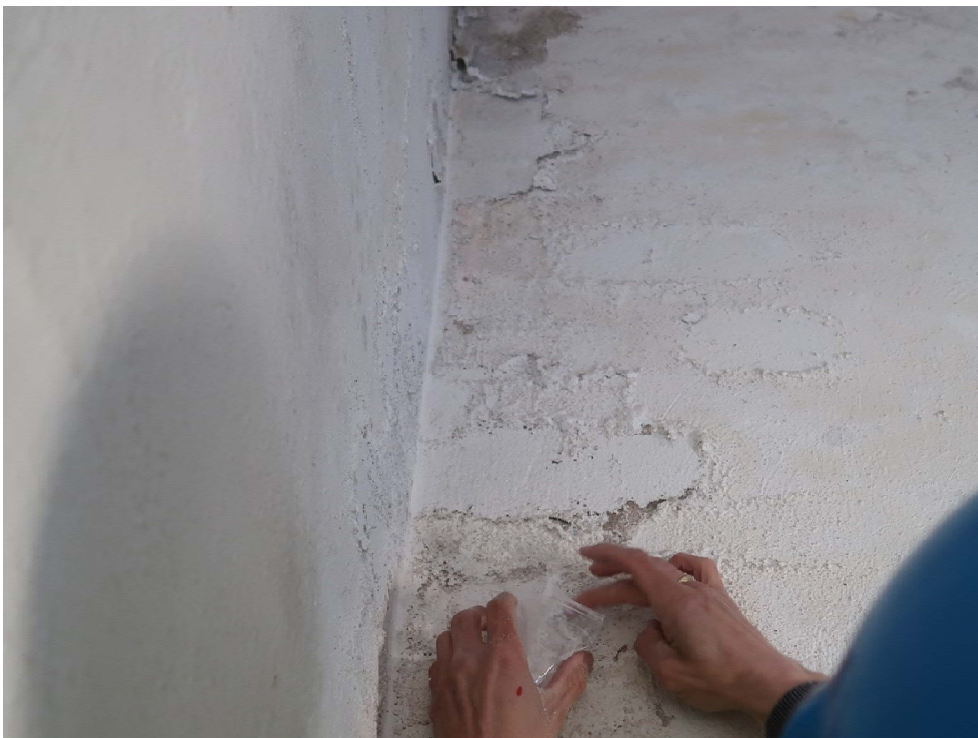
Foto 4: Prøve 3 ble tatt av løse utfellinger på veggoverflaten i et hjørne inne i tårnbygget.

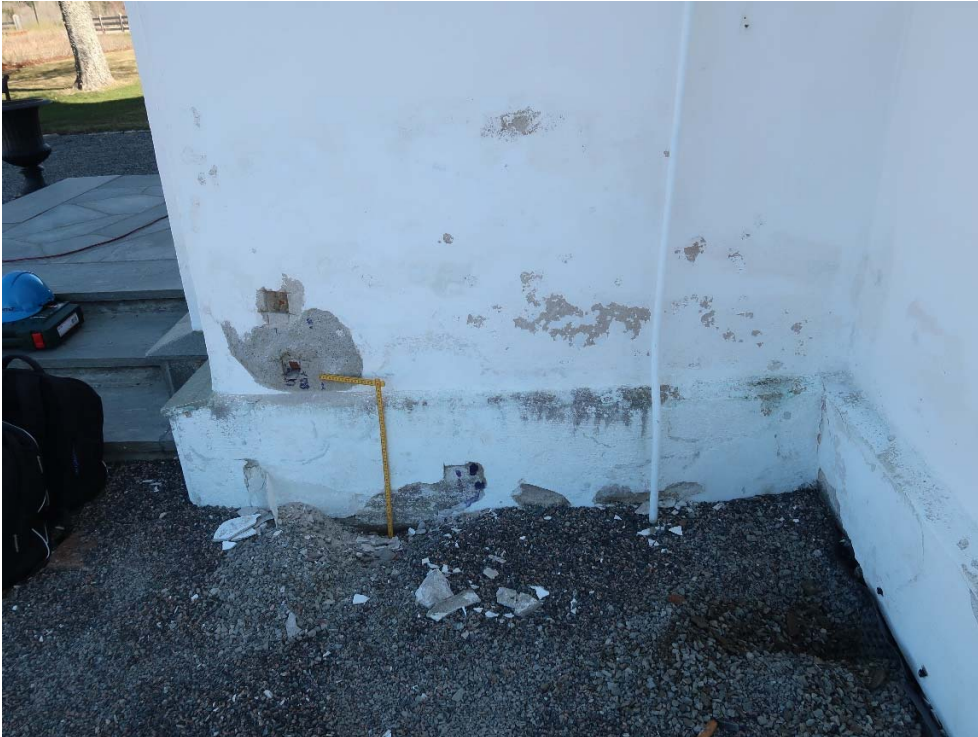
Foto 5: Fra sydsiden på tårnbygg, ved inngangspartiet. Prøve 4 (A-B-C-D-E) og prøve 6 (A-B) ble tatt her. Prøvene 4B/4C/4D ble tatt rett over sokkel. Prøve 6A ble tatt fra løs avskalling v/terreng. Prøve 6B ble tatt 1,4 m opp fra terreng (rett over øvre billedkant).

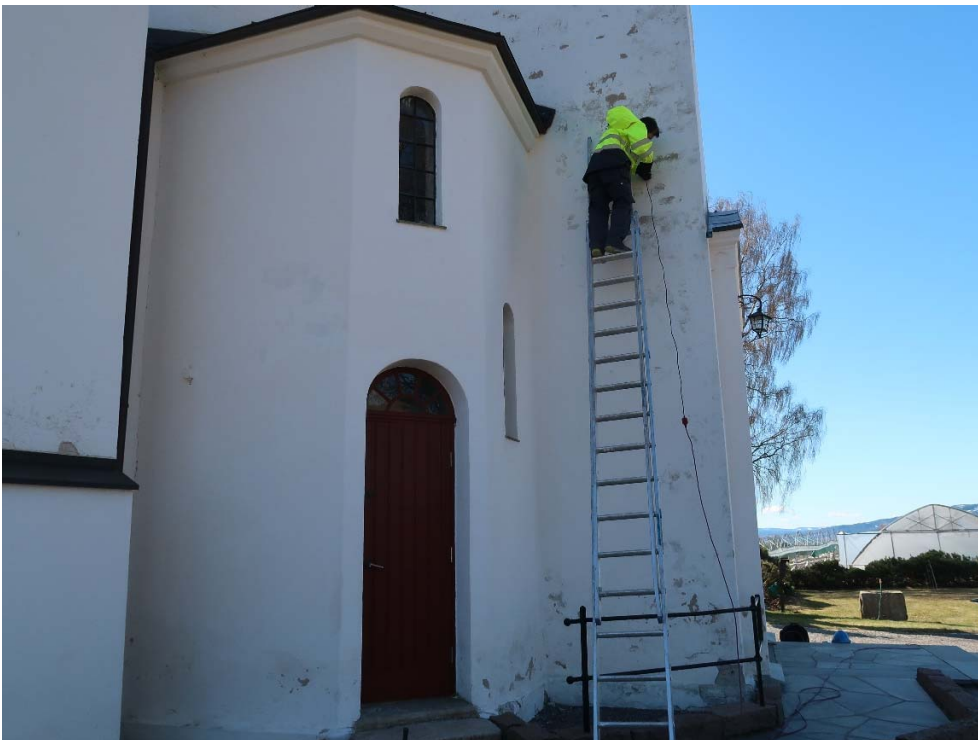
Foto 6: Prøve 5 ble tatt et stykke opp på nordsiden av tårnbygget.

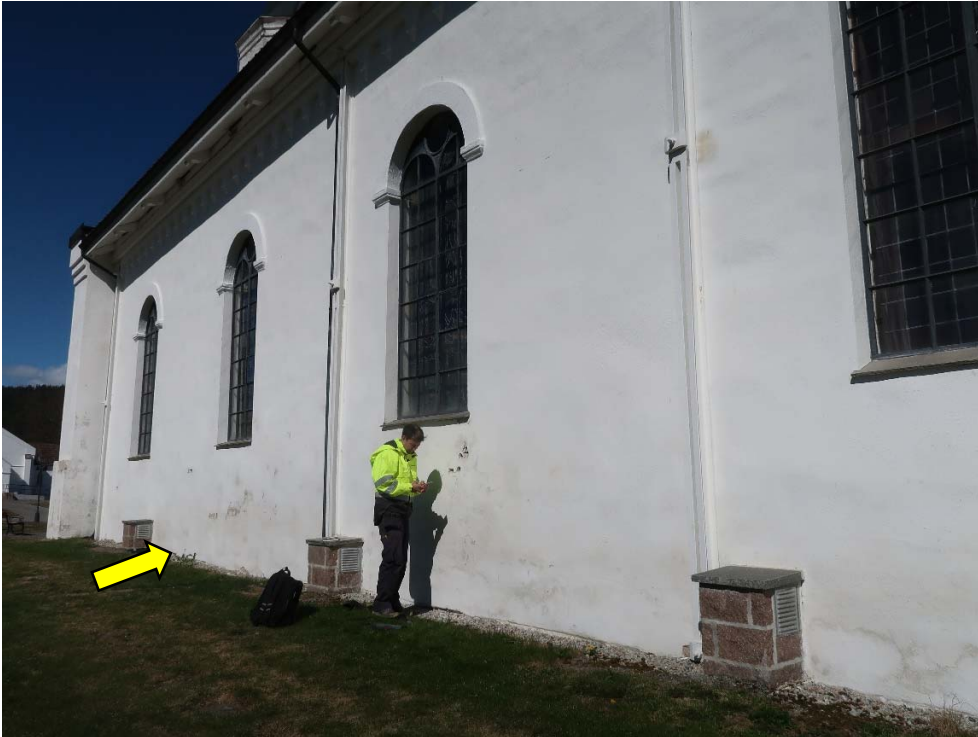
Foto 7: Prøvene 7 A/B/C/D/E ble tatt fra langvegg mot syd. Prøvene 7D/E ble tatt 0,2 m opp fra terreng mellom de to vinduene nærmest tårn mot vest (se pil).

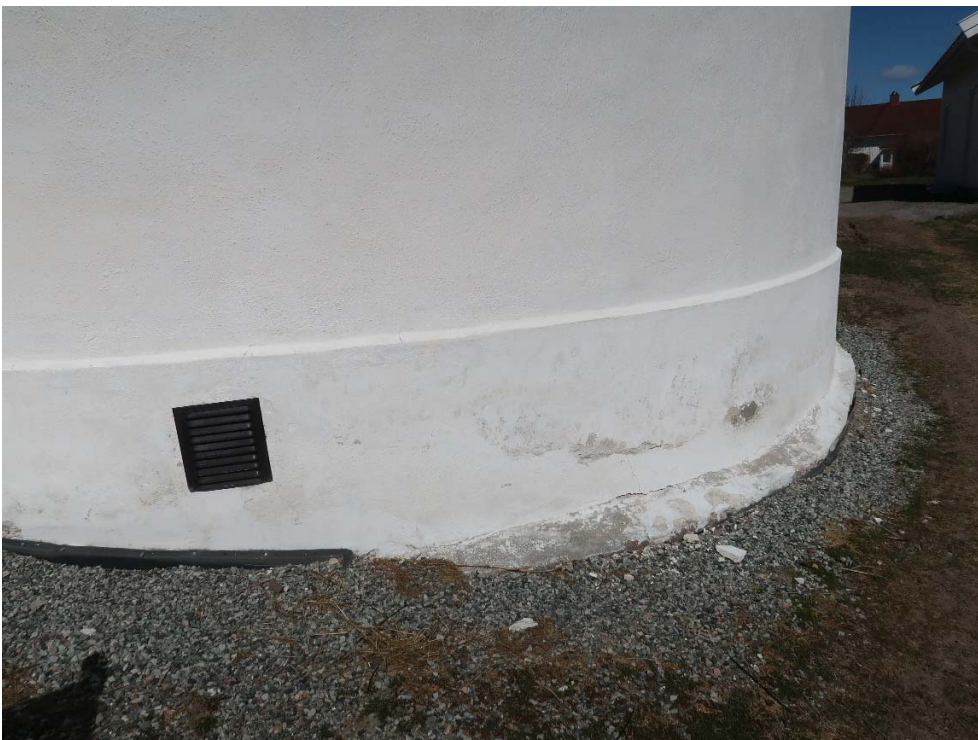
Foto 8: Prøve 8 ble hugget løs fra sokkel.

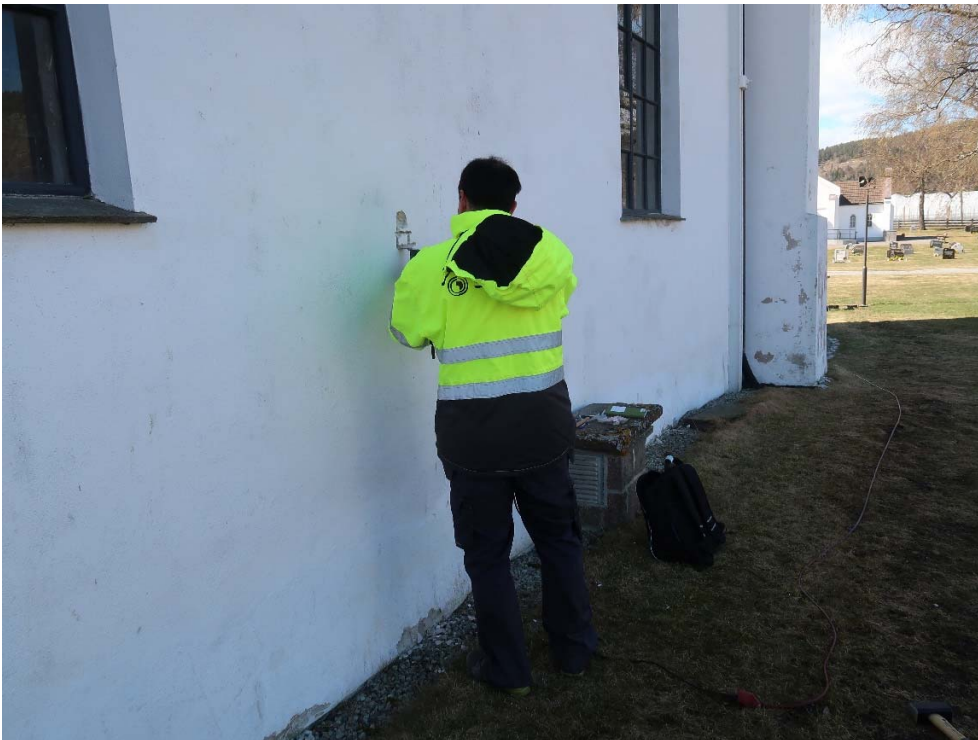
Foto 9: Langvegg mot nord. Prøvene 9 A/B/C ble tatt herfra.
