Møteinnkalling

Tilstandsvurdering av puss og overflatebehandling

Sylling kirke. Tilstandsvurdering av puss og overflatebehandling. Forslag til tiltak.

Oppdrag	Tilstandsvurdering av puss og overflatebehandling med forslag til tiltak
Oppdragssted	Sylling kirke
Oppdragsgiver	Lier kirkelig fellesråd v/ kirkeverge Mette Sønsteby
Utførende	Mur og Mer v/ konservator NKF-N Hilde Viker Berntsen
Befaringstidspunkt	23.3.2021

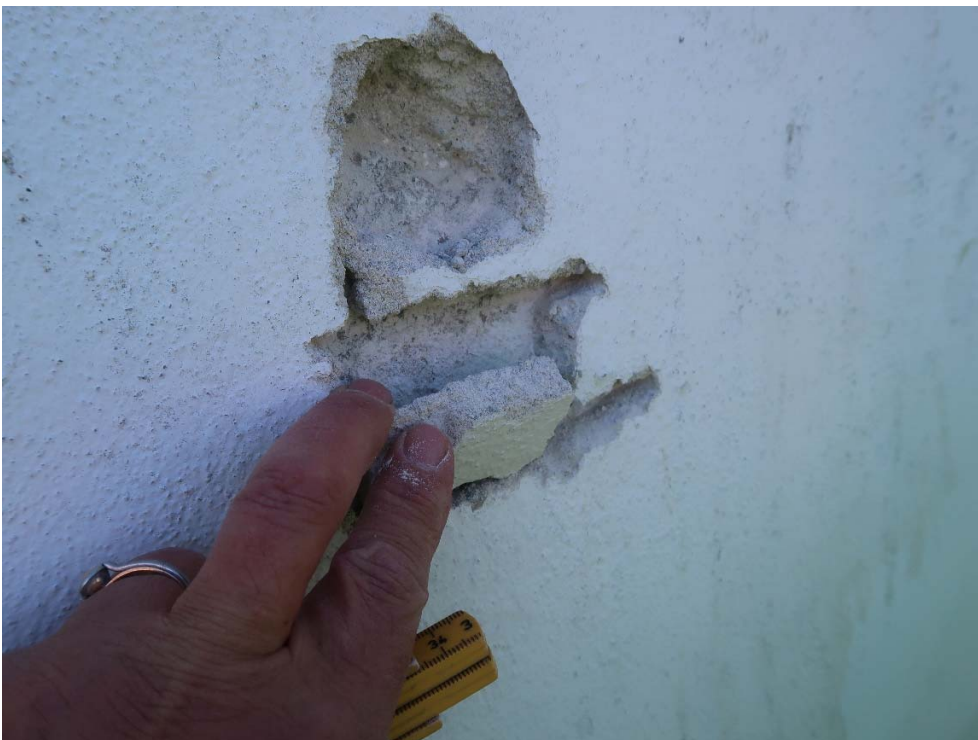
Foto 10: Prøve 9A ble tatt 1,3 m opp på veggen, mellom vinduene nærmest tårn vest (se forrige bilde).

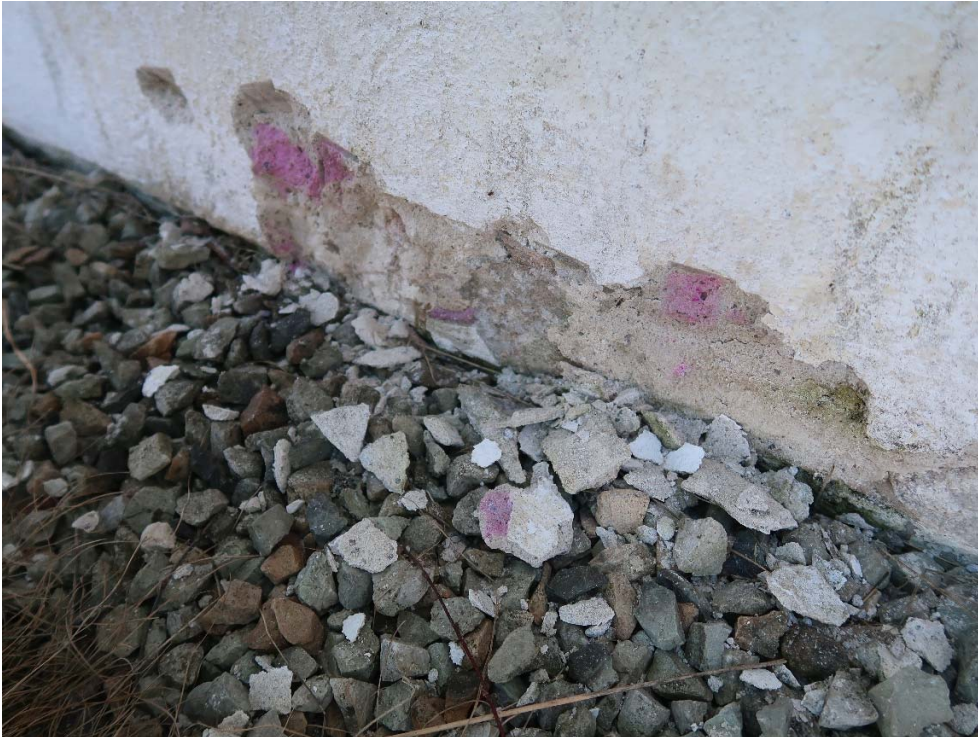
Foto 11: Fra fasade nord. Prøve 9 B/C, tatt ved sokkel/terreng. En pH indikator (fenolftalein) ble også påført. Rosa områder indikerer liten karbonatisering og vanligvis nyere reparasjoner med høy hydraulisk andel. Ingen fargeforandring indikerer at pussen er gjennomkarbonatisert.

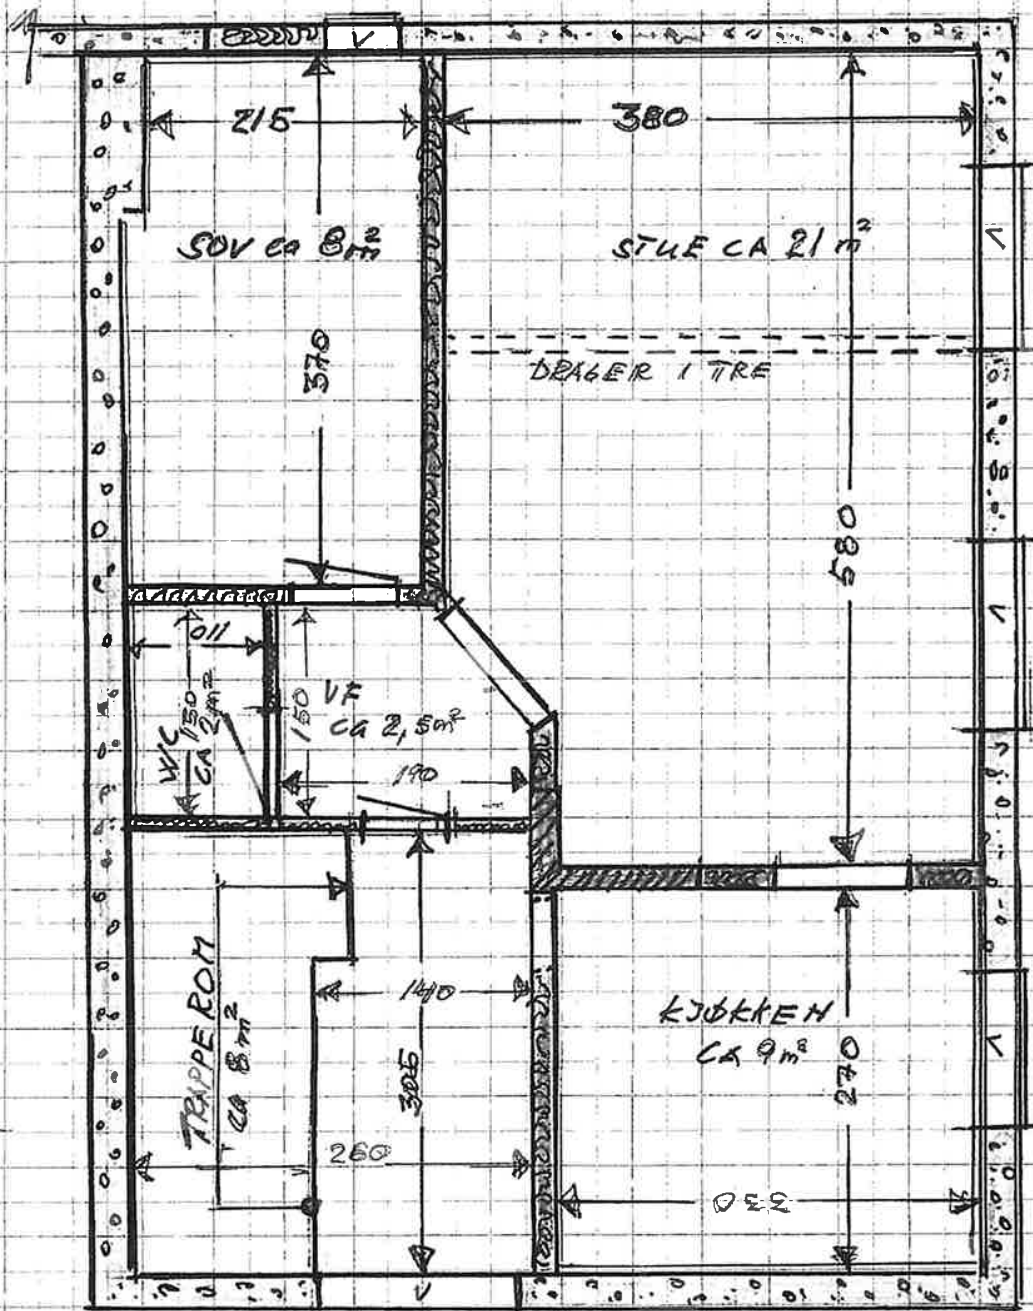
SKISSE OVER TIDLIGERE LEILIGHET 2 ETG

ca. mål 1:50 - 19/8-2021 P.O.O

BTD AREAL ca 50m²
