# Møteinnkalling

## Endring i Malvik kirkelige fellesråd

## MALVIK KIRKE. KIRKEKUNST OG INVENTAR

Altertavle, fondvegg og to oljemalerier på lerret. Tilstandsvurdering og  
behandlingsforslag. Malvik kommune

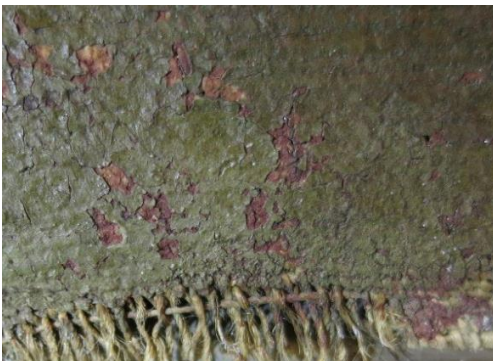
Figur 12. Detalj. En rødbrun grundering kan sees i områder med fargeavskallinger og langs kanten av lerretet.

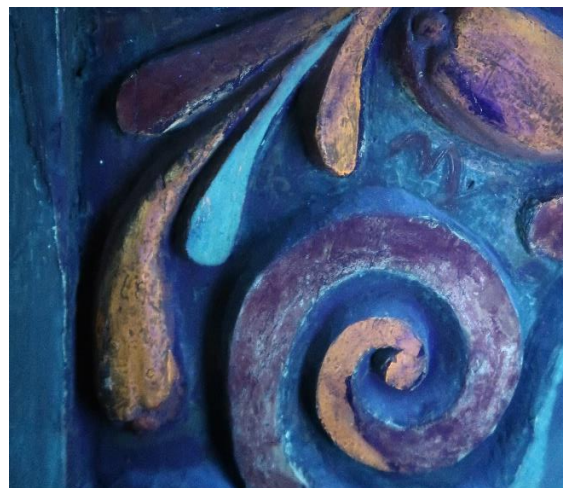
Figur 17. UV. Sekundær forgylling avga en oransje fluorescens under UV, mens den grønne overmalingen fluorescerte lys blå-grønt.

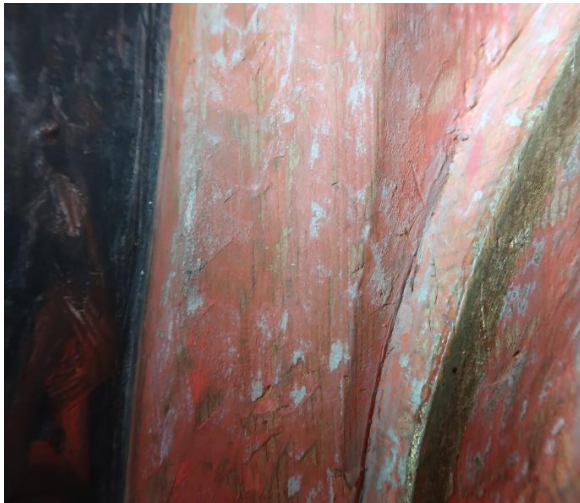
Figur 18. Detalj av rester etter hvit overmaling på rød polykromi.

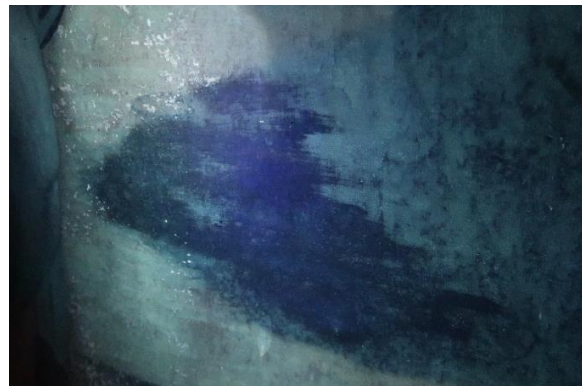
Maleriet har flere eldre retusjer og områder med overmaling (fig. 22–28). Overflateglansen er svært ujevn og tilsier at det kan ha blitt selektivt renset ved flere anledninger og at det finnes rester etter flere fernisser. Det ble også observert områder med høy glans rundt avskallinger som kan være rester av klebemidler. Den originale gule fargen i strålekransen er overmalt med en lysere gul. Konturene i ansiktet til Kristus ser ut til å ha blitt forsterket. Undersøkelser i UV viste flere områder med overmaling (synlig som sorte 'flekker' eller streker som ikke fluorescerer). Det kan virke som det er overmalinger fra flere ulike tider, og at noen ligger over den nåværende fluoriserende fernissen, mens andre ligger under. Noen av de eldre retusjene er ikke sjenerende, mens andre er det. Avbildningen av Kristus fremstår mer forenklet enn de øvrige skikkelsene, og kan muligens være en større overmaling. Det ble også observert rensetester som er antatt å være av nyere dato (fig. 29).

Figur 25. Detalj av område med overmaling (mørkt felt) som ligger over fluorescerende ferniss.

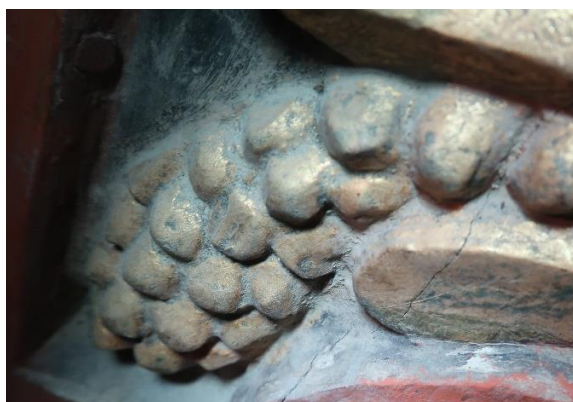
Figur 33. Detalj av rankedekor med mye smuss og støv.

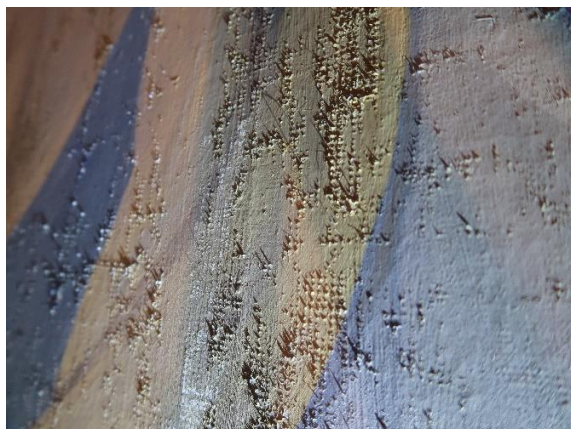
Lerretene har godt spenn og ingen synlige rifter. Fargene er porøse og skjøre. Det er store områder med flassende oppskallinger der malingen sitter helt løst (fig. 51–54). Det er utallige små avskallinger og fargetap ned til den hvite grunderingen. Noen vertikale sprekker kan ha sammenheng med skjøter i lerretene. Maleriene har flere store og små områder med fuktskjolder (fig. 55–58). Vannskjolder som har trukket opp i lerret ble observert langs nedre venstre kant av maleriet av Moses. Det er ikke kjent om kirken har hatt vannlekkasjer eller om fuktskjoldene utelukkende skyldes at fuktighet fra den hvite overmalingen trakk igjennom de sekundære lerretene i 1907.

Både materialbruk- og teknikk, tidligere til- og avdekking og inneklima (inkl. lys), har trolig spilt inn på den dårlige tilstanden til fargelagene.

Figur 51. Detalj i sidelys av flassende fargeoppkallinger på maleriet av Moses.

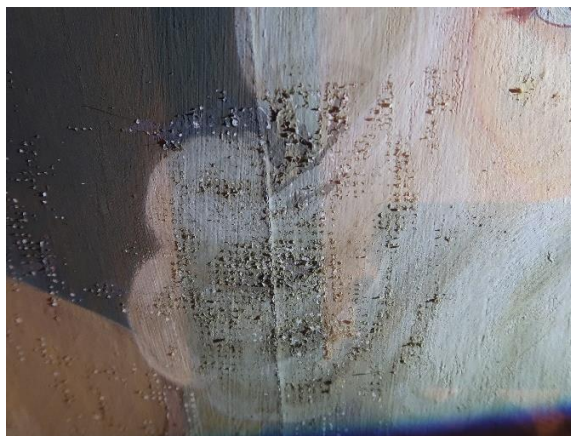
Figur 53. Detalj i sidelys av flassende fargeoppkallinger på maleriet av Moses.

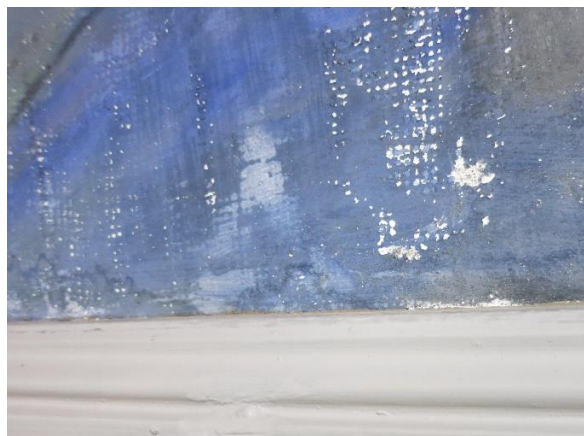
Figur 54. Detalj av oppskallinger og malingsutfall ned til hvit grundering i maleriet av Moses.

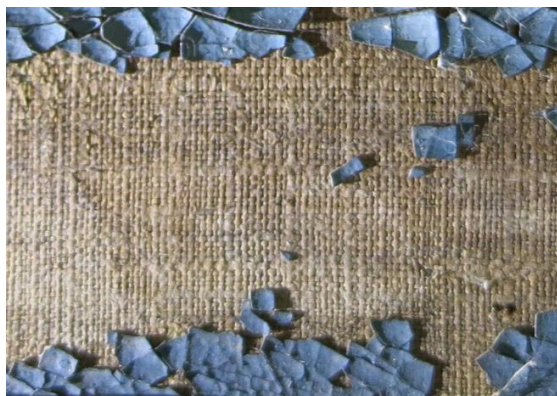
Figur 62. Detalj av lerretet i et område med mye fargetap i det blå skriffeltet.

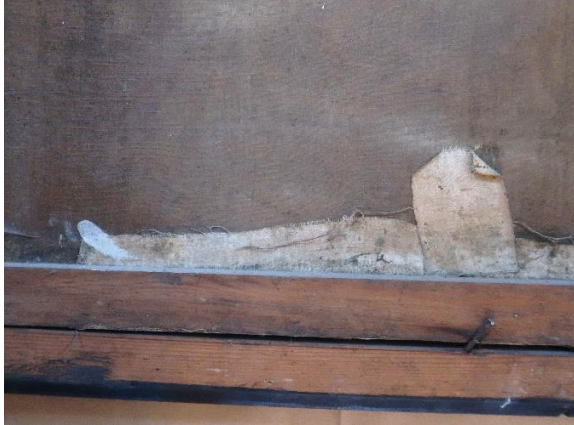
Figur 78. Detalj av riftreparasjon med lapper på baksiden av lerretet.

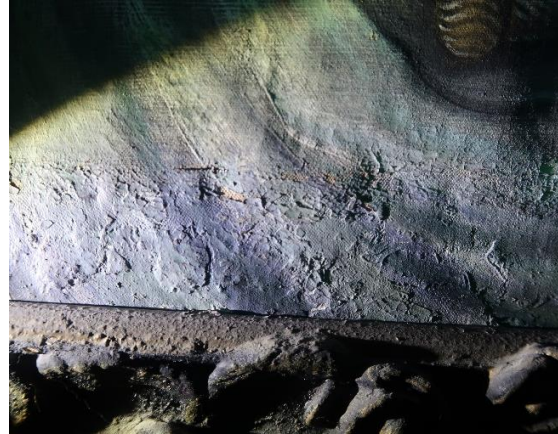
Figur 79. Detalj av nedre billedkant i sidelys. Riftreparasjon og overmaling.

Maleriet er svært dårlig konserveringstilstand. Lerretet er litt løst. Det var ikke mulig å undersøke tilstanden på oppspenningskantene. Den eldre riftreparasjonen i nedre del av motivet er sjenerende. Det er relativt store områder med sprekkdannelse, takformede oppskallinger og avskallinger i fargelagene, både i lyse og mørke områder, og i skriftfeltet (fig. 82 og 83). Utfallene er ned til lerretet. Malingen fremstår skjør og sprø. Det ligger rester etter smuss eller mørknet fenniss i de små fordypningene i malingen (fig. 84). Siden maleriet er delvis overmalt, er skadebildet uoversiktlig. Noe støv og smuss ble observert på overflaten.

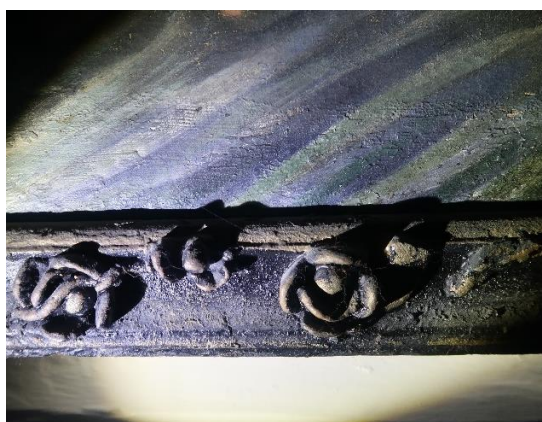
Figur 85. Detalj i sidelys av støv på blomsterdekoren på pynterammen.

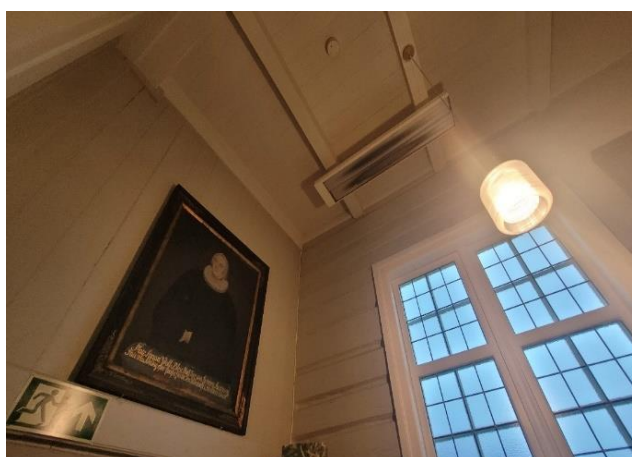
Figur 99. Plassering av Presteportrett over dør i prestesakristiet. Strålevarme i taket.
